# Asbestinventarisatetest

Mechelsesteenweg 200/21, 2018 Antwerpen

Attestnummer : **20230223-000457.000**

**Asbestveilig**

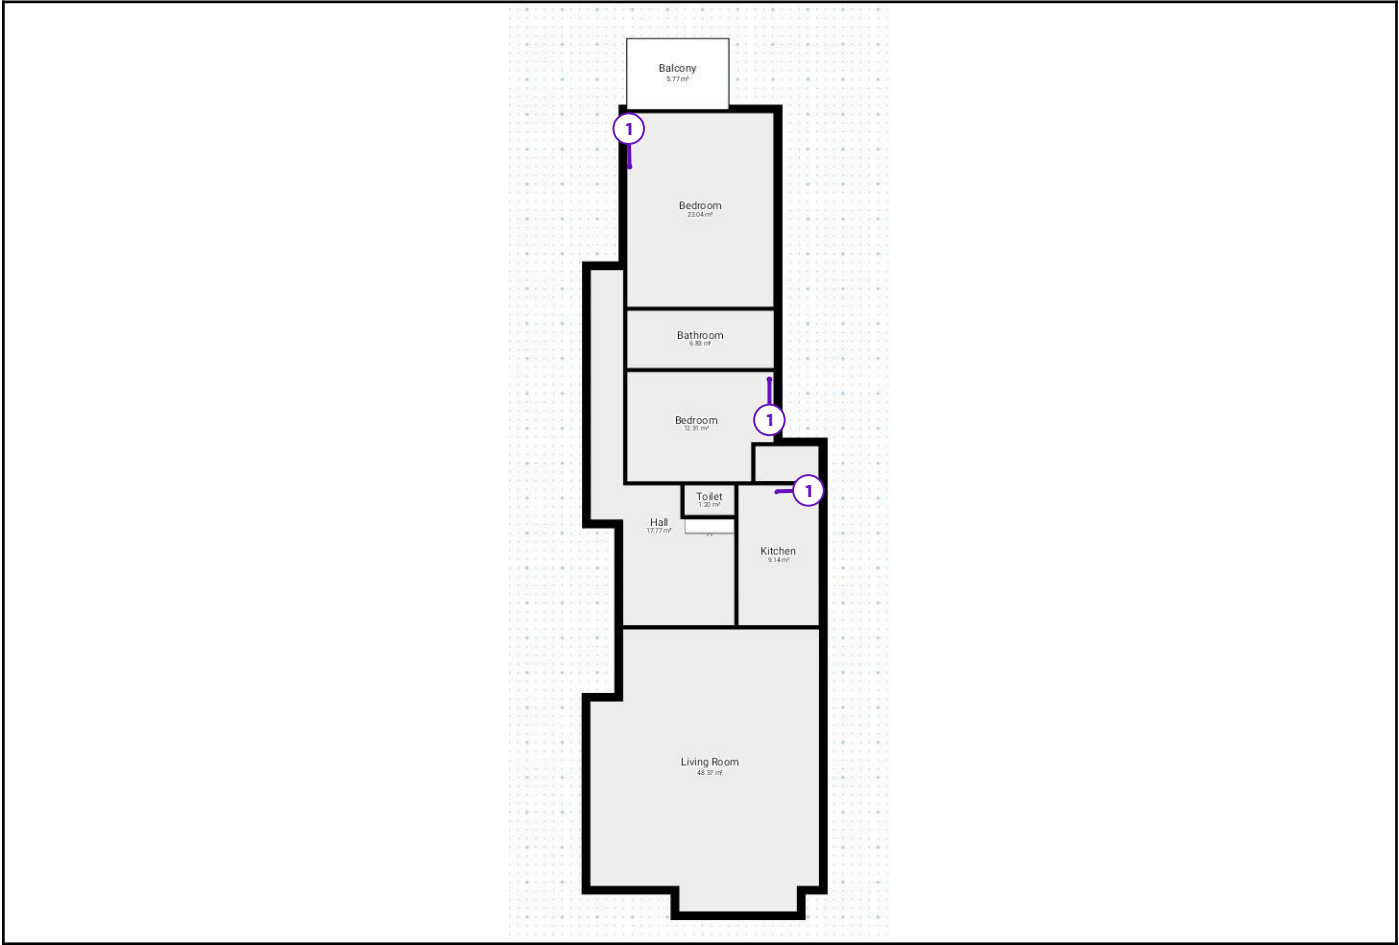
# Plan 1.1: Appartement

| Beschrijving | Type | Actie |
|---|---|---|
| 1. Oude radiatoren appartement | Advies | - |

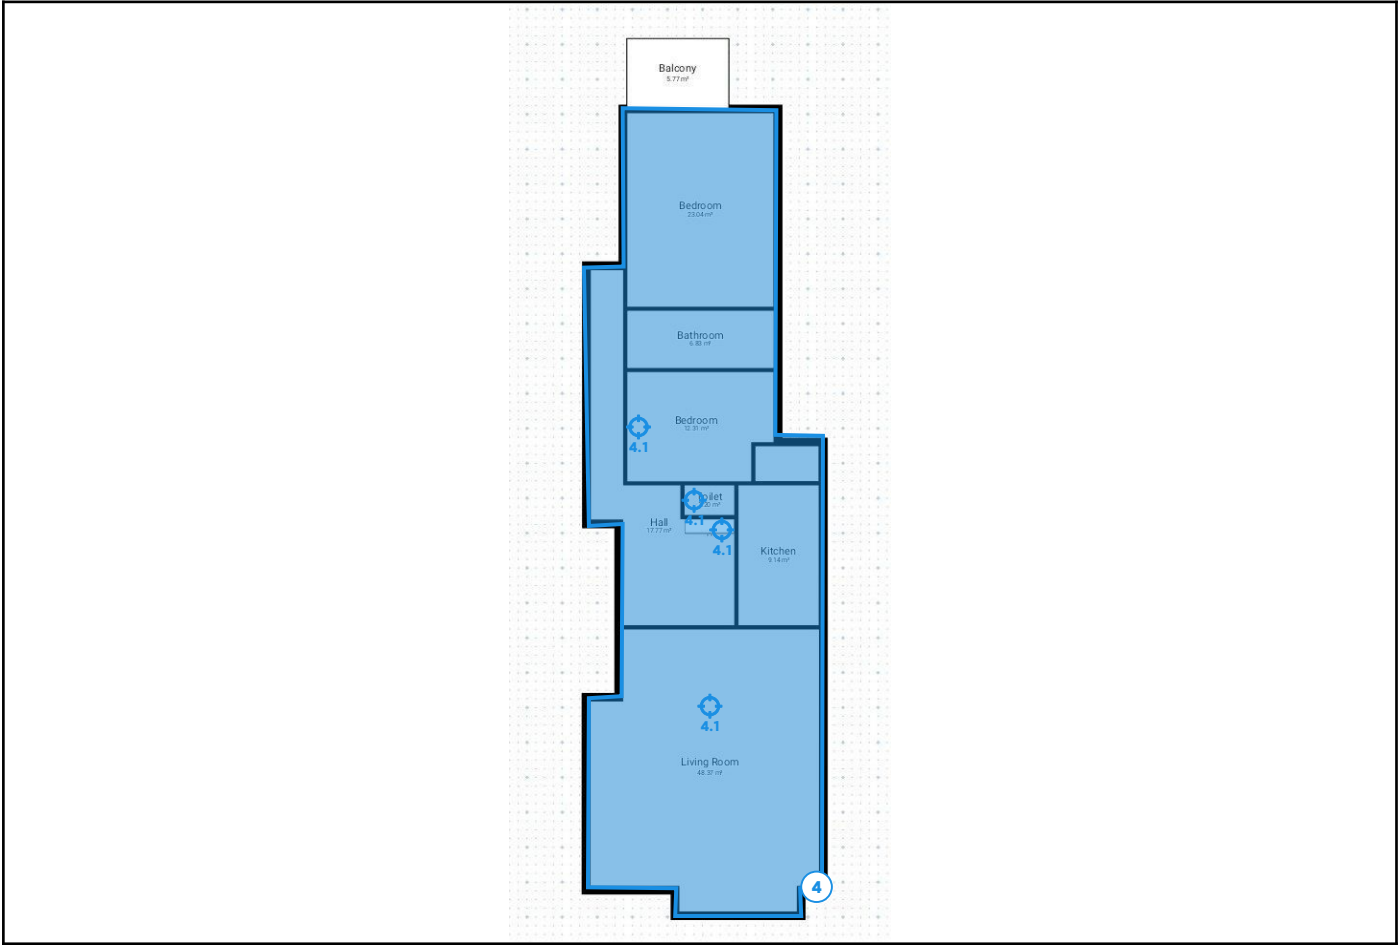
# Plan 1.4: Appartement

| Beschrijving | Type | Actie |
|---|---|---|
| 4. Pleisterwerk plafonds appartement | Geen asbest | - |
| 4.1 Code: 2.1 | Mengmonster | - |

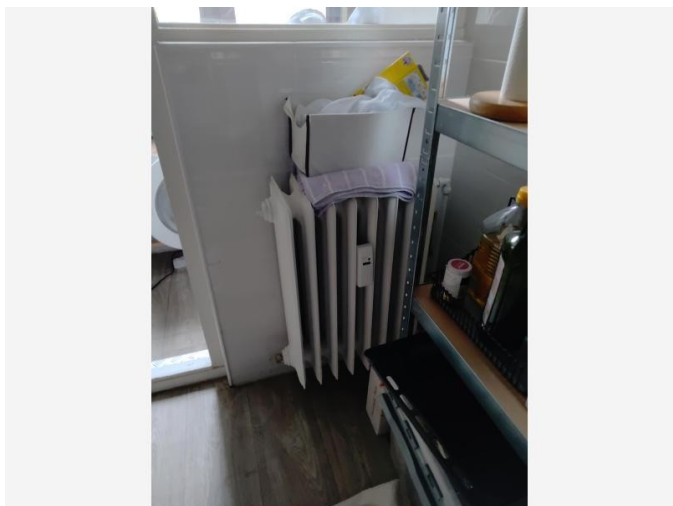
Vrije foto

De dichtingen in deze radiatoren bevatten naar alle waarschijnlijkheid asbest. Bij eventuele verwijdering dient de toe-en afvoer afgedicht te worden en dient de radiator in één geheel afgevoerd te worden.

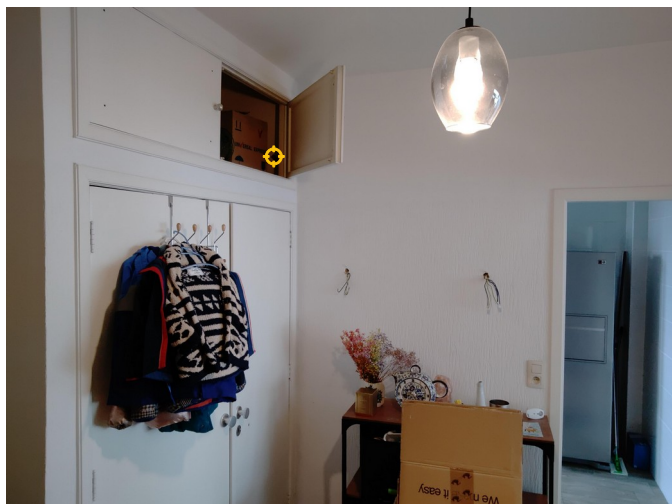
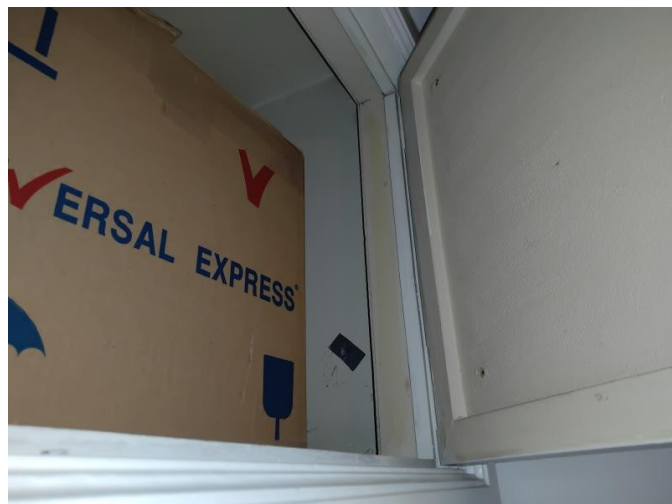
## Fiche 2: Pleisterwerk binnenmuren appartement

Geen asbest

| # | Type | Referentie | Resultaat |
|---|---|---|---|
| 2.1 | Mengmonster | 1.1 | Geen asbest |

| Bindmiddel van materiaal | Gips - kalk |

| Gebondenheid op basis van bindmiddel | Niet-hechtgebonden |
| Hoeveelheid (oppervlakte - dikte - aantal) | <ul style="list-style-type: none"> <li>• 104,00 m<sup>2</sup> - 1,00 cm - 1 stuk</li> </ul> |

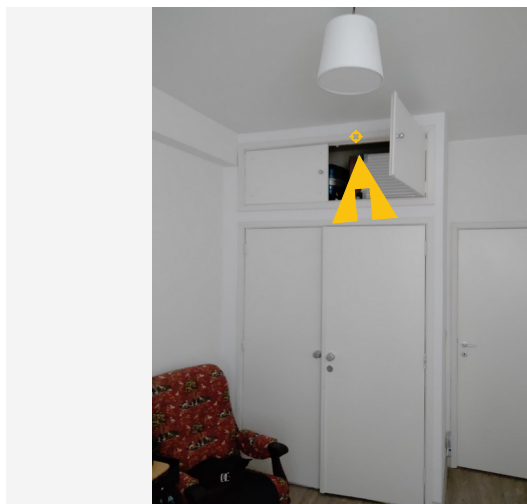
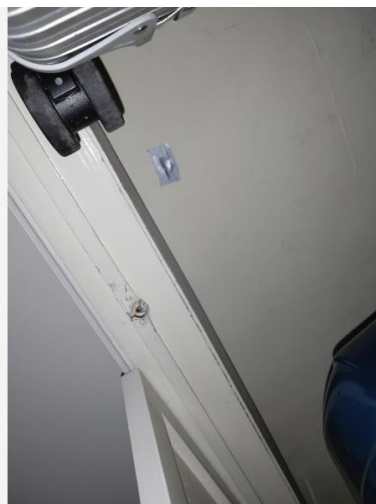
Overzichtsfoto

Geen asbest

| # | Type | Referentie | Resultaat |
|---|---|---|---|
| 4.1 | Mengmonster | 2.1 | Geen asbest |

| Beschrijving | Pleisterwerk plafonds appartement |
| Bindmiddel van materiaal | Gips - kalk |

| Hoeveelheid (oppervlakte - dikte - aantal) | <ul style="list-style-type: none"> <li>• 120,00 m<sup>2</sup> - 1,00 cm - 1 stuk</li> </ul> |
