# Asbestinventarisatetest

Fruithoflaan 118/0410, 2600 Antwerpen

Attestnummer : 20221215-000123.000

Uitgegeven op : 15.12.2022

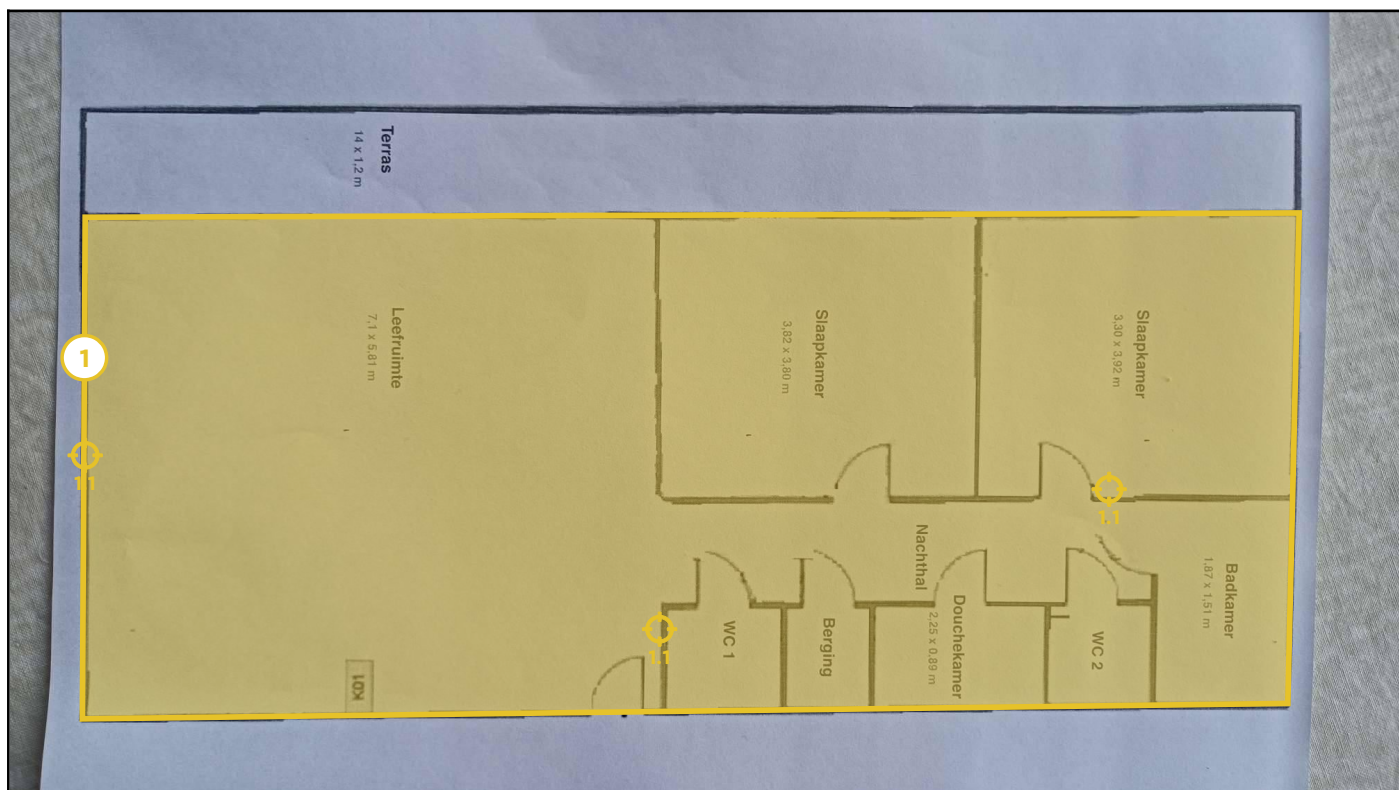
# Plan 1.1: Appartement B41

Beschrijving	Type	Actie
1. Pleisterwerk muren	Asbestmateriaal	Zorgvuldig beheren
1.1 Code: Staal 1 - pleisterwerk muren	Mengmonster	-

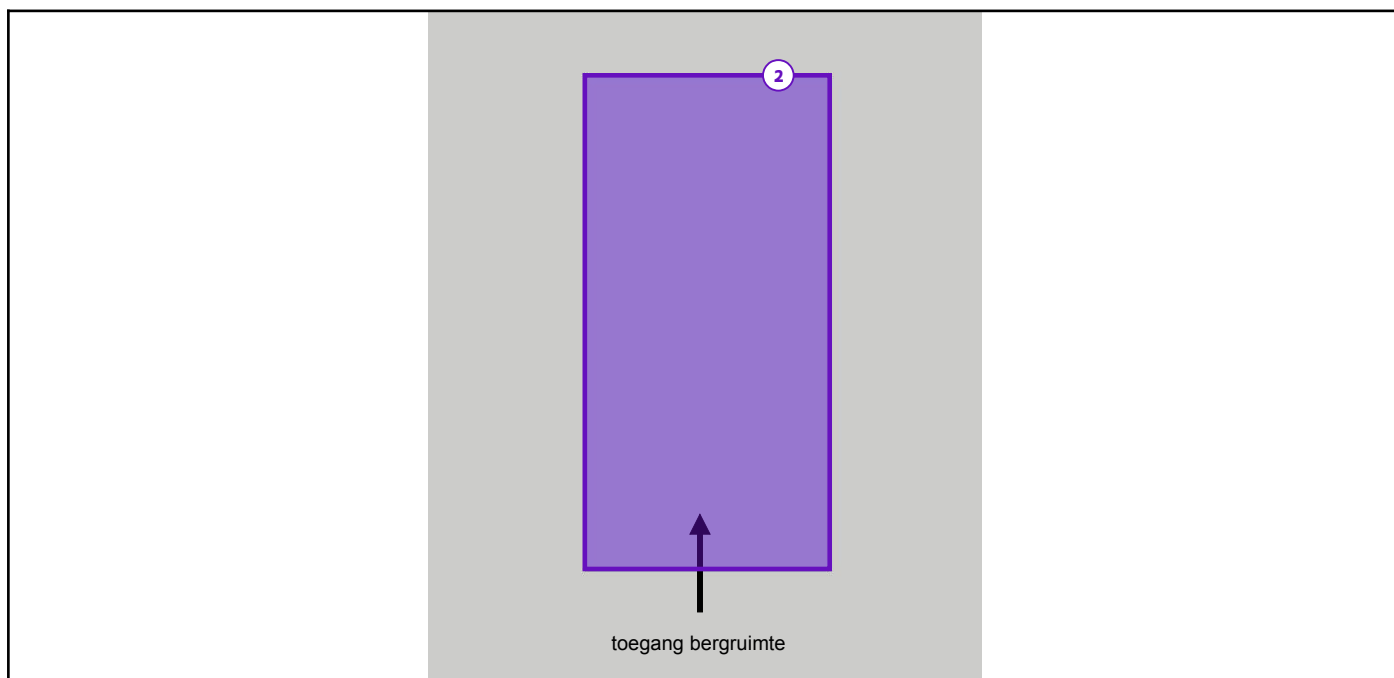
## Plan 1.2: Bergruimte kelder

Beschrijving	Type	Actie
2. Bergruimte + parkeerplaats	Advies	-

Er werden geen asbestverdachte materialen aangetroffen in de bergruimte (nr 55) en de autostaanplaats. De afwerking in deze ruimten bestaat uit gipsplaten en (geschilderd) beton.

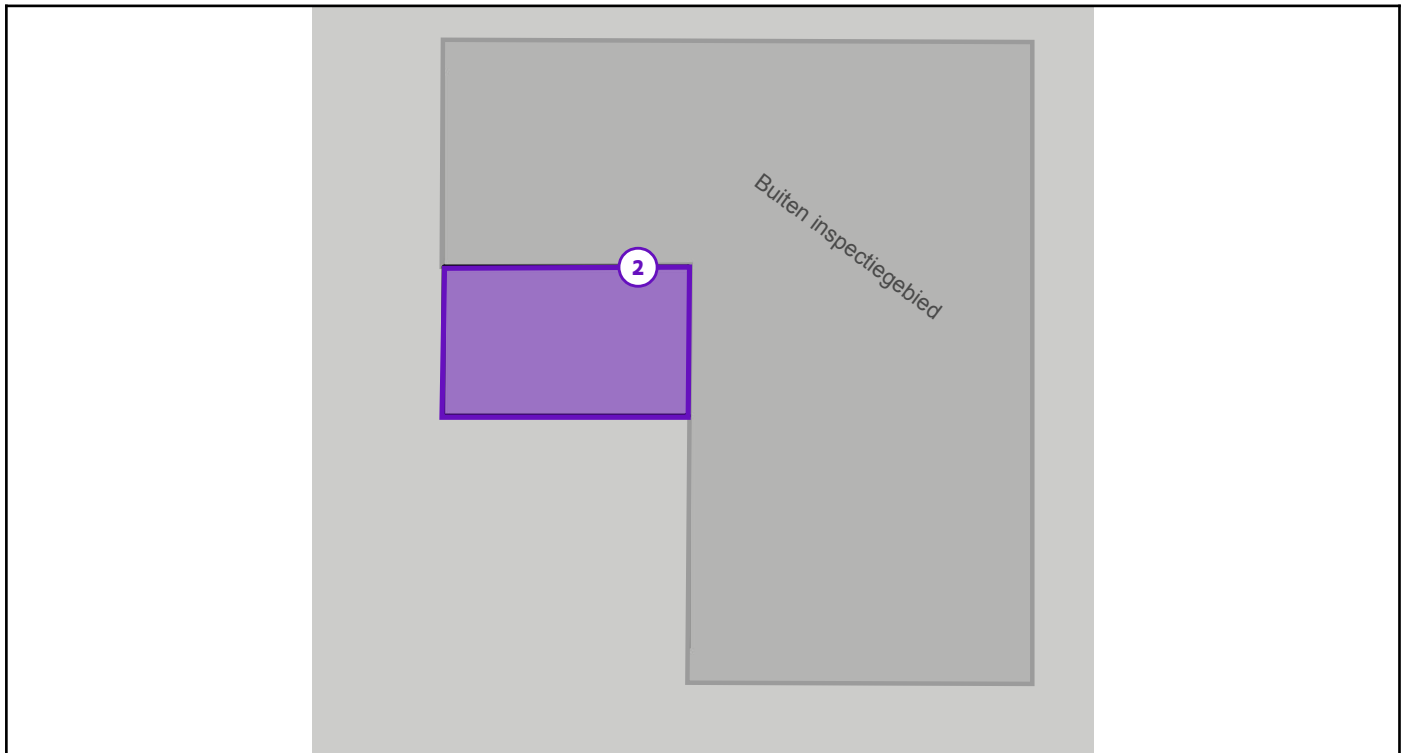
## Plan 1.3: Autostaanplaats kelder

Beschrijving	Type	Actie
2. Bergruimte + parkeerplaats	Advies	-

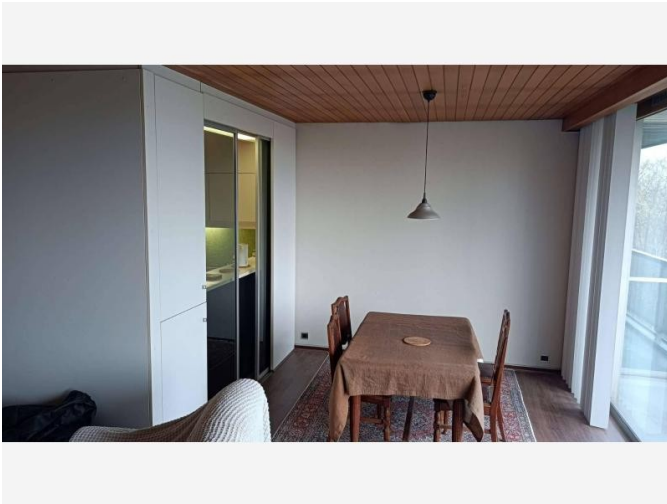
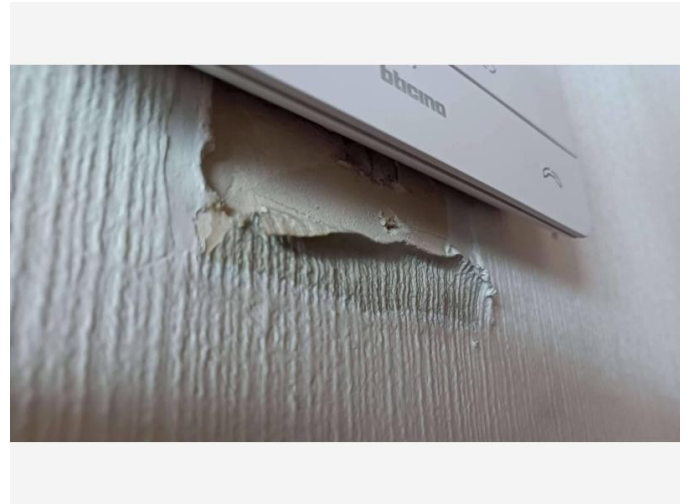
Overzichtsfoto

Detailfoto

Eindbeoordeling materiaalrisico	Zeer laag materiaalrisico en/of zeer lage kans op vezelvrijgave
---------------------------------	---

Gebondenheid	Categorie 2: niet-hechtgebonden met matrix
Asbestsoort (vezeltype)	Alleen chrysotiel
Asbestconcentratie	Laag (< 50%)
Afschermingsgraad van het gehele materiaal	Niet stootvaste afscherming
Toestand van het materiaal	Onbeschadigd, niet verweerd

#	Type	Referentie	Resultaat
1.1	Mengmonster	Staal 1 - pleisterwerk muren	Chrysotiel

Beschrijving	Pleisterwerk muren
Omgeving	Binnen
Primaire drager	Binnenwand
Asbestmateriaal	In-situ afwerkingslagen - Pleisterwerk (wand, plafond, ...)
Bindmiddel van asbestmateriaal	Gips - kalk
Gebondenheid op basis van bindmiddel	Niet-hechtgebonden
Hoeveelheid (oppervlakte - dikte - aantal)	• 170,00 m <sup>2</sup> - 0,20 cm - 1 stuk
Totaal volume	0,34 m <sup>3</sup>

<b>Eenvoudig bereikbaar</b>	Ja
<b>Bevestigingswijze</b>	<ul style="list-style-type: none"><li>• Verlijmd, ingegoten, versmeerd</li></ul>
<b>Identificatiemethode</b>	Vaststelling met monstername
<b>Destructieve handeling voor identificatie</b>	Nee
<b>Opmerking</b>	Dunne laag pleisterwerk op gipsplaten.

- Zorg voor een veilig beheer. Vermijd het beschadigen van het asbestmateriaal. Controleer de toestand jaarlijks op wijzigingen.
- Voer bijkomende staalname(s) uit.

- Hermetische zone (erkend asbestverwijderaar)  
Kan niet verwijderd worden zonder stofvorming

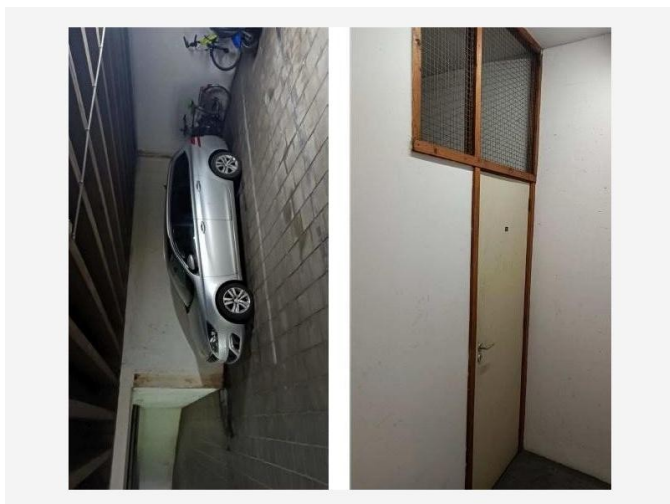
Vrije foto
