Asbestinventarisatetest

Mechelsesteenweg 201/701, 2018 Antwerpen

Attestnummer : 20230620-000182.000

Uitgegeven op : 20.06.2023

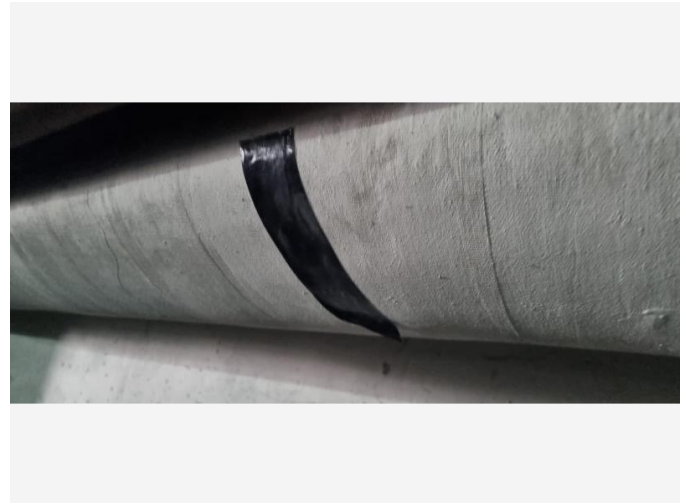
Fiche 2: Isolatieleiding staanplaats

Geen asbest

Overzichtsfoto

Detailfoto

#	Type	Referentie	Resultaat
2.1	Puntmonster	staal 4	Geen asbest

Beschrijving	Isolatieleiding staanplaats
Omgeving	Binnen
Primaire drager	Sanitaire infrastructuur en uitrusting (toe- en afvoer)
Bindmiddel van materiaal	Karton - papier - viltachtig

Gebondenheid op basis van bindmiddel	Niet-hechtgebonden
Hoeveelheid (lengte - omtrek - dikte - aantal)	<ul style="list-style-type: none"> • 4,00 m - 20,00 cm - 3,00 cm - 1 stuk
Totaal volume	0,024 m ³
Identificatiemethode	Vaststelling met monstername
Destructieve handeling voor identificatie	Nee
Opmerking	ter hoogte van het plafond loopt een buis voorzien van leidingisolatie. Deze leiding is van de gemene delen maar loopt een 4-tal meter over de staanplaats

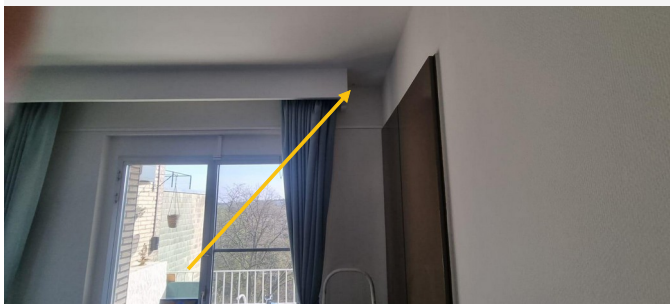
Fiche 3: Pleisterwerk Plafond

Geen asbest

Overzichtsfoto

Detailfoto

#	Type	Referentie	Resultaat
3.1	Mengmonster	staal 2	Geen asbest

Beschrijving	Pleisterwerk Plafond
Omgeving	Binnen
Primaire drager	Plafond
Bindmiddel van materiaal	Gips - kalk

Gebondenheid op basis van bindmiddel	Niet-hechtgebonden
Hoeveelheid (oppervlakte - dikte - aantal)	• 300,00 m ² - 2,00 cm - 1 stuk
Totaal volume	6,00 m ³
Identificatiemethode	Vaststelling met monstername
Destructieve handeling voor identificatie	Nee

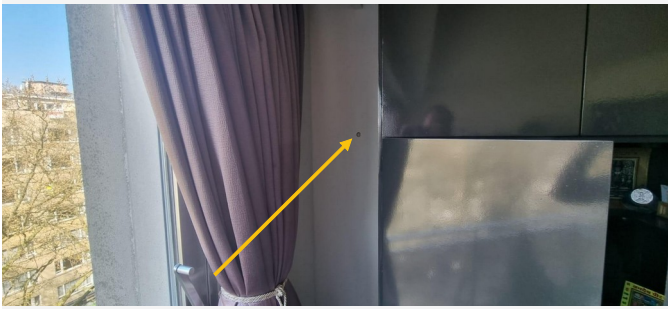
Fiche 4: Pleisterwerken Muur

Geen asbest

Overzichtsfoto

Detailfoto

#	Type	Referentie	Resultaat
4.1	Mengmonster	Staal 1	Geen asbest

Beschrijving	Pleisterwerken Muur
Omgeving	Binnen
Primaire drager	Binnenwand
Bindmiddel van materiaal	Gips - kalk

Gebondenheid op basis van bindmiddel	Niet-hechtgebonden
Hoeveelheid (oppervlakte - dikte - aantal)	• 350,00 m ² - 2,00 cm - 1 stuk
Totaal volume	7,00 m ³
Identificatiemethode	Vaststelling met monstername
Destructieve handeling voor identificatie	Nee
