# Asbestinventarisatetest

De Roest d'Alkemadelaan 9/40, 2600 Antwerpen

Attestnummer : 20230914-000458.000

Uitgegeven op : 14.09.2023

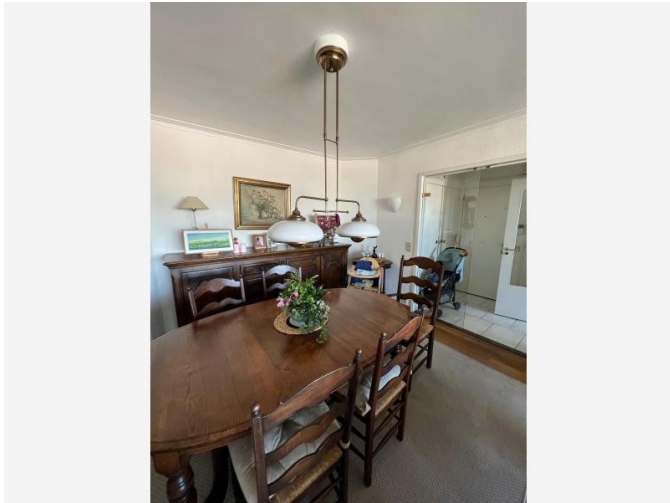
Overzichtsfoto

## Conclusie

Geen asbest

#	Type	Referentie	Resultaat
2.1	Mengmonster	MM02	Geen asbest

Beschrijving	Pleisterwerk
Omgeving	Binnen
Primaire drager	Binnenwand
Bindmiddel van materiaal	Gips - kalk

<b>Gebondenheid op basis van bindmiddel</b>	Niet-hechtgebonden
<b>Hoeveelheid (oppervlakte - dikte - aantal)</b>	• 150,00 m <sup>2</sup> - 2,00 cm - 1 stuk
<b>Totaal volume</b>	3,00 m <sup>3</sup>
<b>Identificatiemethode</b>	Vaststelling met monstername
<b>Destructieve handeling voor identificatie</b>	Nee
