# Asbestinventarisatetest

Sterrenlaan 208, 2650 Edegem

Attestnummer : 20240312-000064.000

**Asbestveilig**

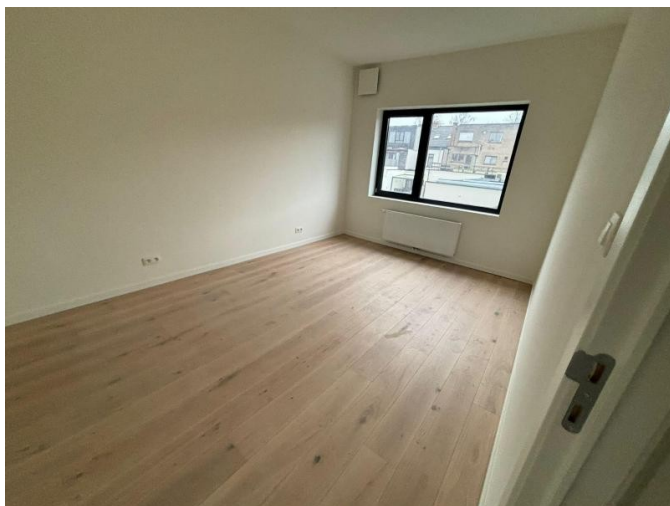
Vrije foto

Hout bevat geen asbest. De deskundige kan geen uitspraak doen over mogelijke verdachte onderliggende materialen.

| Identificatiemethode | Vaststelling & expertise (niet-asbestverdacht) |
| Primaire drager | Vloer |

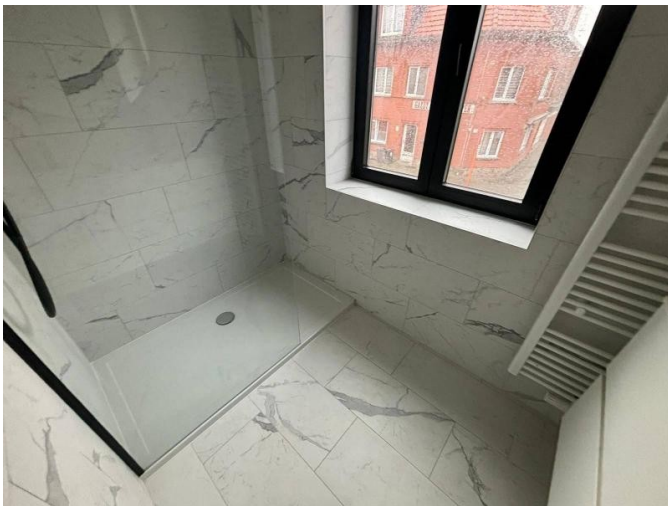
Vrije foto

Vloertegels bestaande uit cementvoegen dat geen asbest bevat.

| Identificatiemethode | Vaststelling & expertise (niet-asbestverdacht) |
| Primaire drager | Vloer |
| (Asbest)materiaal | Prefab - afwerking - Tegel |
| Bindmiddel | Cement |
| Gebondenheid bindmiddel | Hecht |

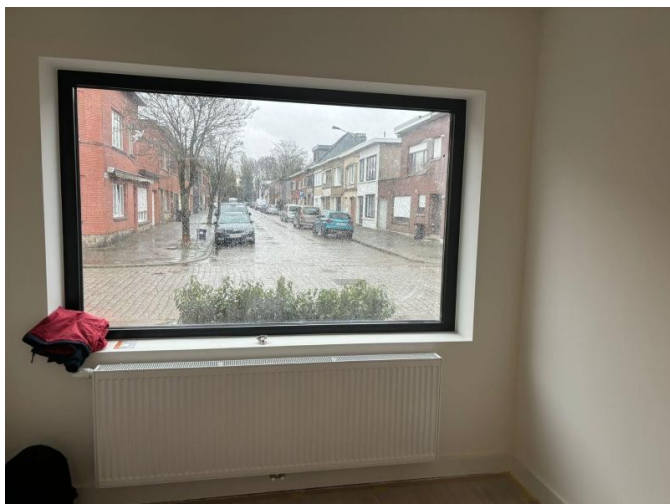
Vrije foto

Elastische katten bevatten geen asbest.

| Identificatiemethode | Vaststelling & expertise (niet-asbestverdacht) |
| Primaire drager | Wandopening verticaal (raam, deur, ...) |
| (Asbest)materiaal | In-situ afwerkingslagen - Pasta, stopverf, voegsel, stopsel, vulsel, mastiek, katten, ... |
| Bindmiddel | Katten, mastiek, pasta |
| Gebondenheid bindmiddel | Hecht |
