Asbestinventarisatetest

De Roest d'Alkemadelaan 9/76, 2600 Antwerpen

Attestnummer : 20240303-000055.000

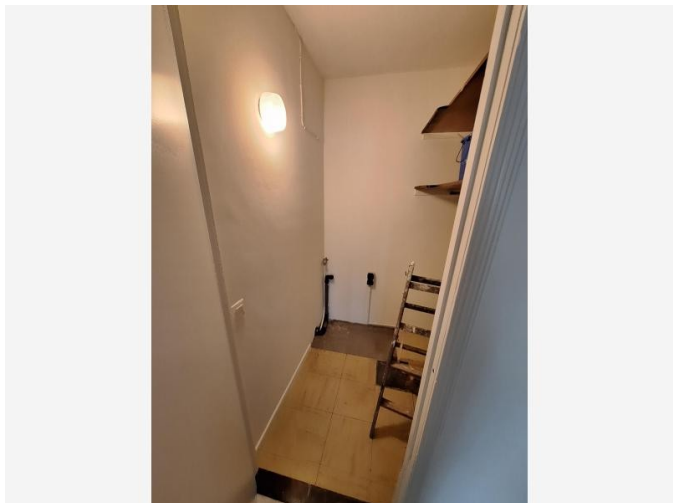
Eindbeoordeling materiaalrisico	Laag materiaalrisico en/of verlaagde kans op vezelvrijgave
---------------------------------	--

Gebondenheid	Categorie 1: hechtgebonden in oorsprong
Asbestsoort (vezeltype)	Alleen chrysotiel
Asbestconcentratie	Laag (< 50%)
Afschermingsgraad van het gehele materiaal	Geheel of deels (ook) vrij aan de binnenlucht
Toestand van het materiaal	Licht beschadigd, licht verweerd. Intact materiaal type Pical – asbestboard of categorie III 'gebondenheid'

#	Type	Referentie	Resultaat
1.1	Puntmonster	4.08504	Chrysotiel

Beschrijving	Colovynyltegels + lijmlaag slaapkamers en wasplaats
Omgeving	Binnen
Primaire drager	Vloer
Asbestmateriaal	Prefab - afwerking - Tegel
Bindmiddel van asbestmateriaal	Kunststof of -hars
Gebondenheid op basis van bindmiddel	Hecht
Hoeveelheid (oppervlakte - dikte - aantal)	• 25,00 m ² - 0,30 cm - 1 stuk

Totaal volume	0,075 m ³
Eenvoudig bereikbaar	Ja
Bevestigingswijze	<ul style="list-style-type: none">• Verlijmd, ingegoten, versmeerd
Identificatiemethode	Vaststelling met monstername
Destructieve handeling voor identificatie	Nee

- Zorg voor een veilig beheer. Vermijd het beschadigen van het asbestmateriaal. Controleer de toestand jaarlijks op wijzigingen.
- Verwijder dit asbestmateriaal zo snel mogelijk. Volg de toestand goed op.

- Hermetische zone (erkend asbestverwijderaar)
Laten verwijderen door een erkend asbestverwijderaar.

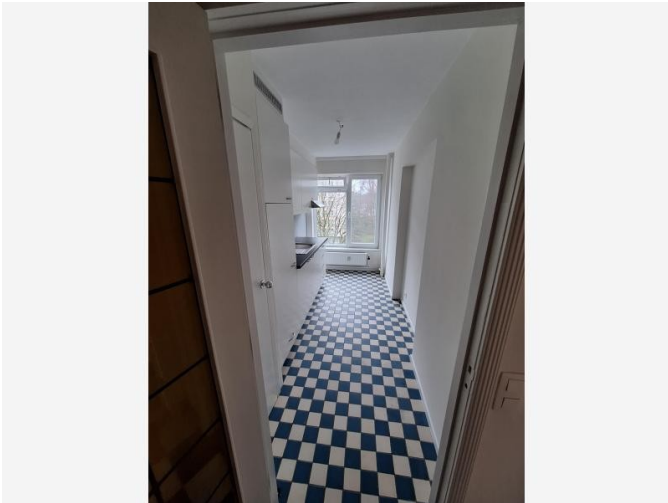
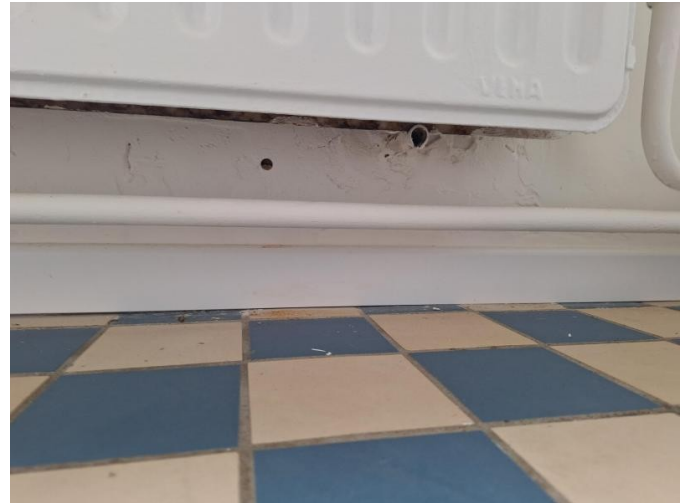
Fiche 2: Pleisterwerk muren

Geen asbest

#	Type	Referentie	Resultaat
2.1	Mengmonster	4.08502	Geen asbest

Beschrijving	Pleisterwerk muren
Omgeving	Binnen
Primaire drager	Binnenwand
Bindmiddel van materiaal	Gips - kalk
