Asbestinventarisatetest

Jan Blockxlaan 116/D3, 2630 Aartselaar

Attestnummer : 20240318-000491.000

Zone 1: Hoofdgebouw

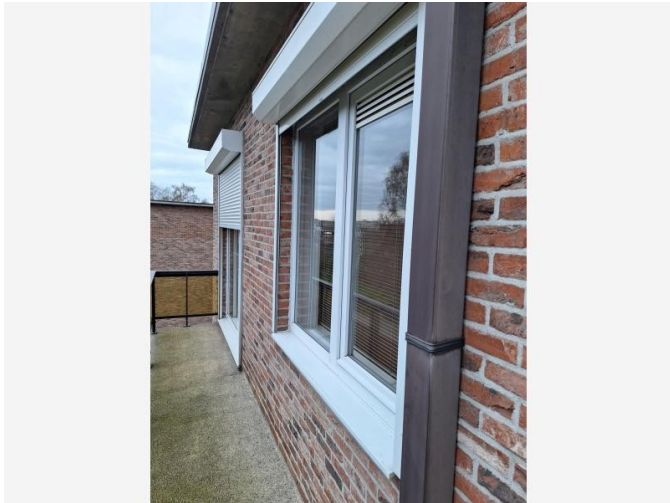
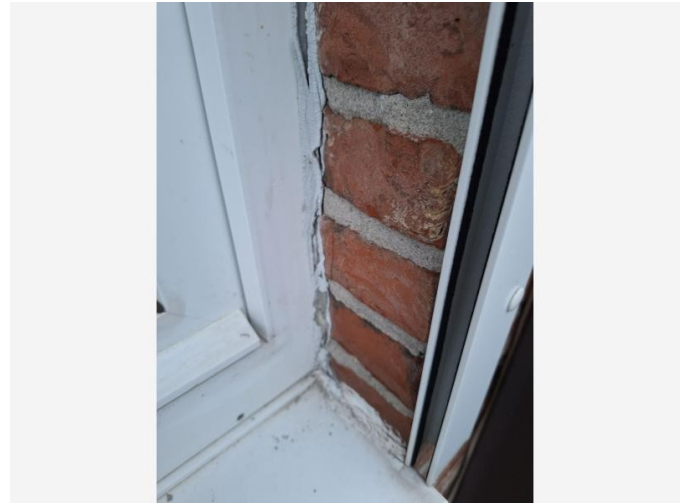
Overzichtsfoto

Geen asbest

#	Type	Referentie	Resultaat
1.1	Mengmonster	1.14701	Geen asbest

Beschrijving	kit/mastiek ramen
Omgeving	Buiten
Primaire drager	Wandopening verticaal (raam, deur, ...)
Bindmiddel van materiaal	Kitten, mastiek, pasta

Gebondenheid op basis van bindmiddel	Hecht
Hoeveelheid (gewicht - aantal)	• 1,00 kg - 1 stuk
Totaal gewicht	1,00 kg
Identificatiemethode	Vaststelling met monstername
Destructieve handeling voor identificatie	Nee

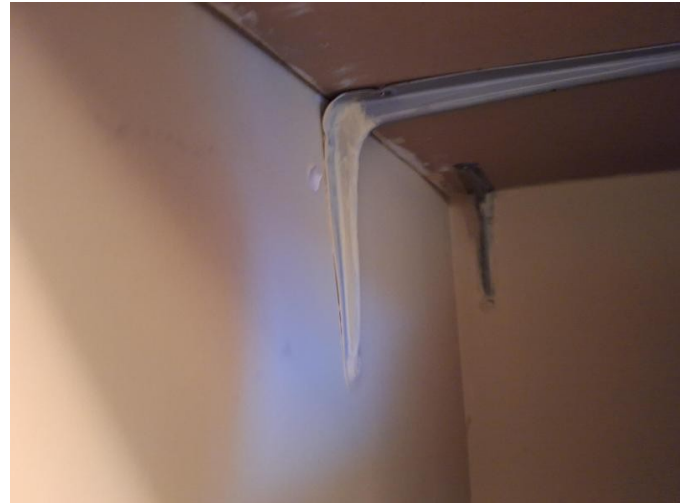
Overzichtsfoto

Geen asbest

#	Type	Referentie	Resultaat
2.1	Mengmonster	1.14699	Geen asbest

Beschrijving	Pleisterwerk
Omgeving	Binnen
Primaire drager	Binnenwand
Bindmiddel van materiaal	Gips - kalk

Gebondenheid op basis van bindmiddel	Niet-hechtgebonden
Hoeveelheid (oppervlakte - dikte - aantal)	<ul style="list-style-type: none"> • 250,00 m² - 0,80 cm - 1 stuk
Totaal volume	2,00 m ³
Identificatiemethode	Vaststelling met monsternamen
Destructieve handeling voor identificatie	Nee
Opmerking	<p>Betreft al het waarneembaar pleisterwerk muren binnen de geïnspecteerde zone.</p> <p>De hoeveelheid is een ruwe schatting op basis van opmeting en mag niet gebruikt worden voor een meetstaat.</p>
