# Asbestinventarisatetest

Pater Damiaanlaan 2, 2630 Aartselaar

Attestnummer : 20240327-000143.000

Uitgegeven op : 27.03.2024

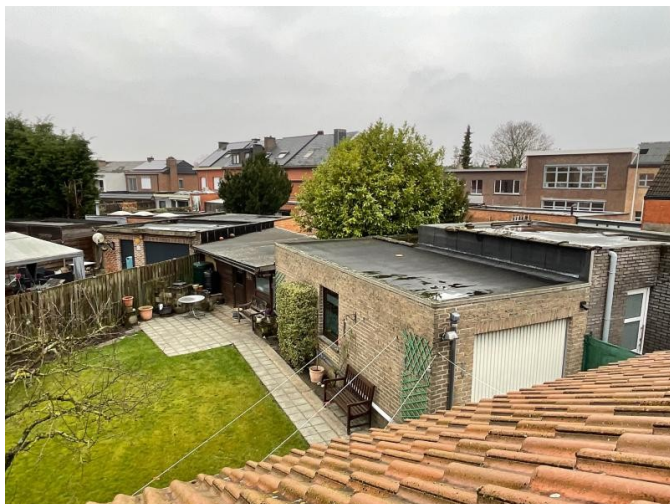
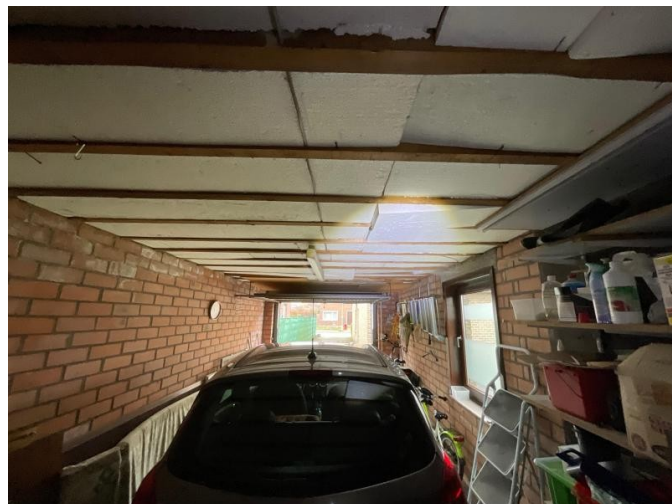
| Fiche 1: Roofing..... | 12 |

Overzichtsfoto

Detailfoto

Het asbestmateriaal valt onder de mijlpaal van 2040.

| Eindbeoordeling materiaalisico | Laag materiaalisico en/of verlaagde kans op vezelvrijgave |

| Gebondenheid | Categorie 1: hechtgebonden in oorsprong |
| Asbestsoort (vezeltype) | Crocidoliet aanwezig |
| Asbestconcentratie | Laag (< 50%) |
| Afschermingsgraad van het gehele materiaal | Geheel of deels vrij aan de buitenlucht |
| Toestand van het materiaal | Onbeschadigd, niet verweerd |

| Beschrijving | Roofing |
| Primaire drager | Plat dak |
| Asbestmateriaal | Dak- en gevelbekleding - Roofing |
| Bindmiddel van asbestmateriaal | Bitumen (roofing, teer, asfalt) |
| Hoeveelheid (oppervlakte - aantal) | • 20,00 m <sup>2</sup> - 1 stuk |

| Identificatiemethode | Vaststelling zonder monstername<br><br>Motivatie: Groot risico op structurele gevolgschade (lekschade, werking installatie,...) |

Zorgvuldig beheren

- Zorg voor een veilig beheer. Vermijd het beschadigen van het asbestmateriaal. Controleer de toestand jaarlijks op wijzigingen.

- Eenvoudige handelingen: enkel door erkend asbestverwijderaar  
Laat een staalname doen als deze verwijderd of vervangen wordt.

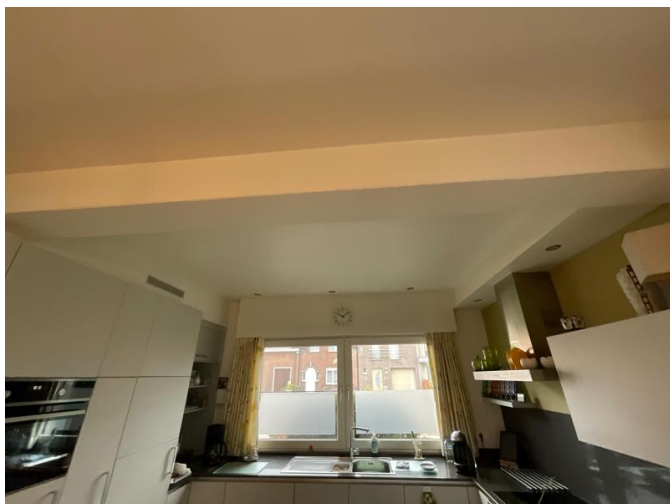
| Fiche 2: Plafond..... | 16 |

Plafond is overal gipskarton.

| Identificatiemethode | Vaststelling & expertise (niet-asbestverdacht) |

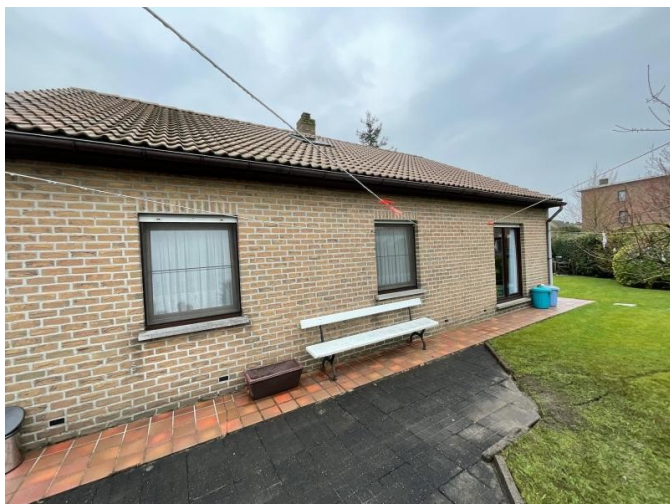
| Fiche 3: Schuin dak..... | 17 |

Dak is volledig vernieuwd in 2015.

| Identificatiemethode | Bewijsdocument |

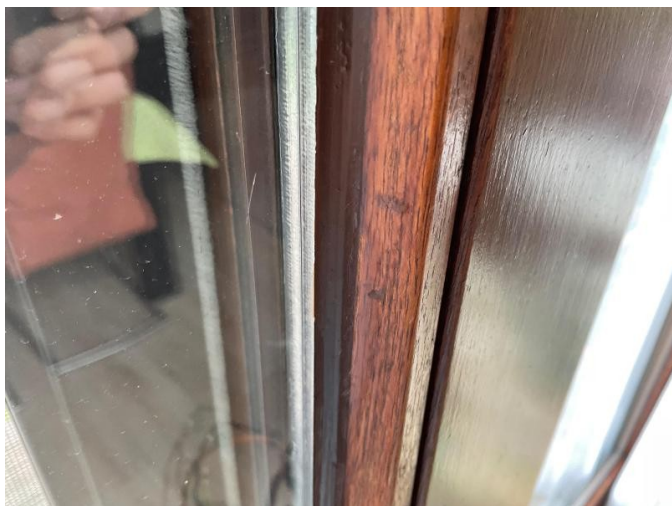
| Fiche 4: Mastiek ramen..... | 18 |

Mastiek is flexibel.

| Identificatiemethode | Vaststelling & expertise (niet-asbestverdacht) |

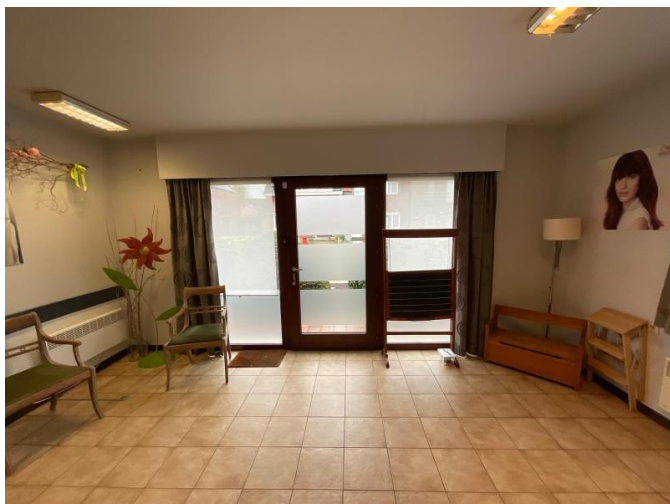
| Fiche 5: Binnenwanden..... | 19 |

Binnenwanden allemaal gipskarton.

| Identificatiemethode | Vaststelling & expertise (niet-asbestverdacht) |
