# Asbestinventarisatetest

Vrijheidstraat 59/201, 2000 Antwerpen

Attestnummer : 20240122-000242.000

**Asbestveilig**

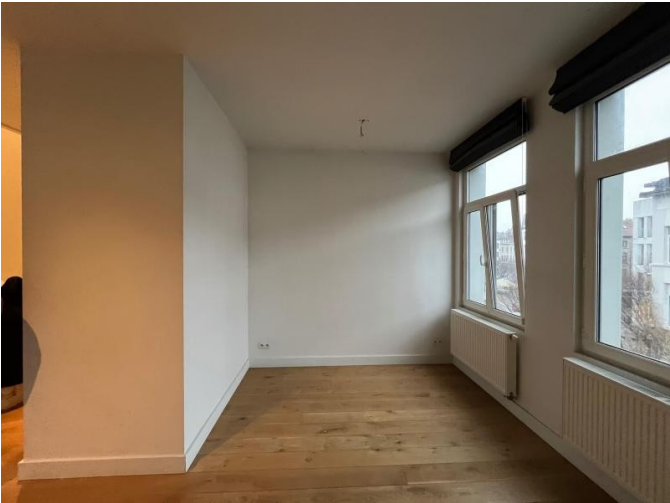
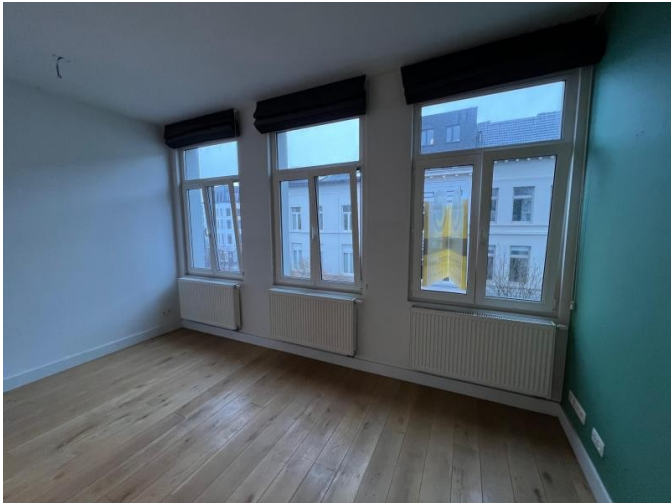
Overzichtsfoto

Detailfoto

Geen asbest

| Beschrijving | Pleisterwerk wanden |
| Omgeving | Binnen |
| Primaire drager | Binnenwand |
| Bindmiddel van materiaal | Gips - kalk |
| Gebondenheid op basis van bindmiddel | Niet-hechtgebonden |
| Identificatiemethode | Vaststelling met bewijsdocument, zonder monstername |

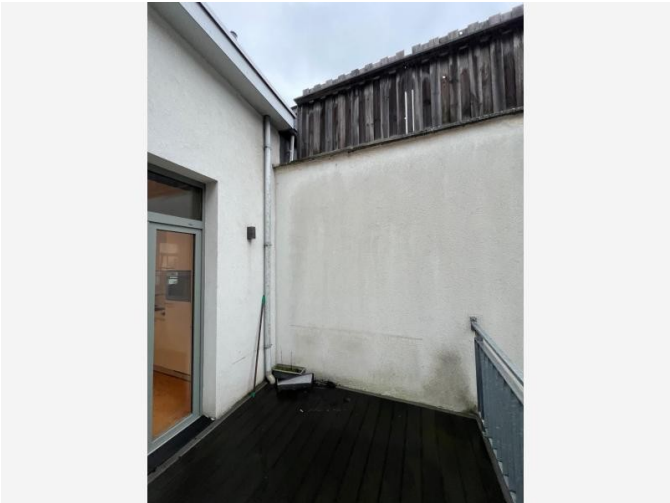
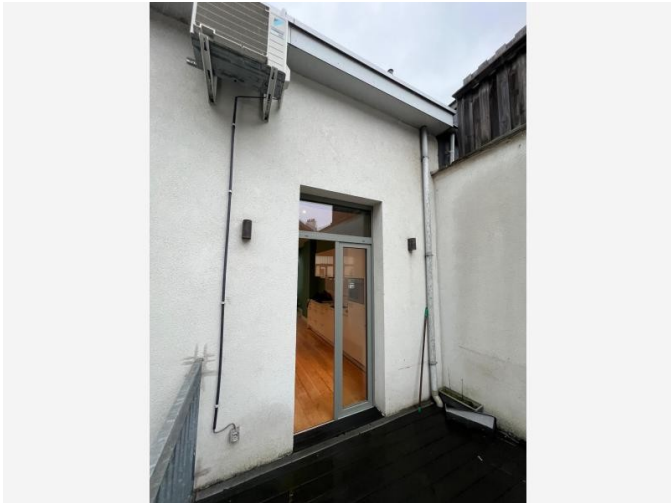
Overzichtsfoto

Detailfoto

Geen asbest

| Beschrijving | Crepi |
| Omgeving | Buiten |
| Identificatiemethode | Vaststelling met bewijsdocument, zonder monstername |
| Opmerking | Gerenoveerd in 2008. |
