Asbestinventarisatetest

Rooiboslaan 129, 2610 Antwerpen

Attestnummer : 20240416-000298.000

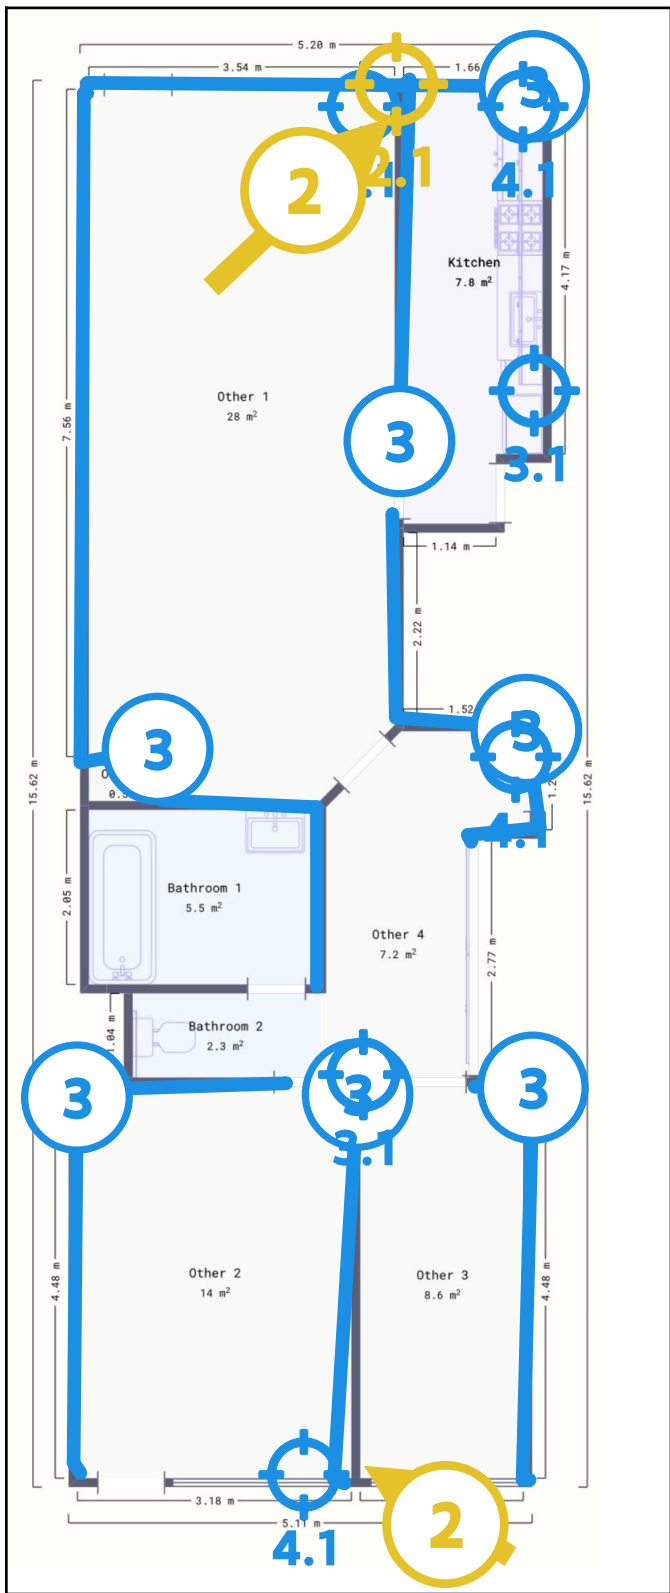
Plan 1.1: Plan 1

2. Pical plaat	Asbestmateriaal	Zorgvuldig beheren
2.1 Code: 1.00	Puntmonster	-
3. Pleisterwerk wanden	Geen asbest	-
3.1 Code: 0.01	Mengmonster	-
4. Pleisterwerk plafond	Geen asbest	-
4.1 Code: 0.02	Mengmonster	-

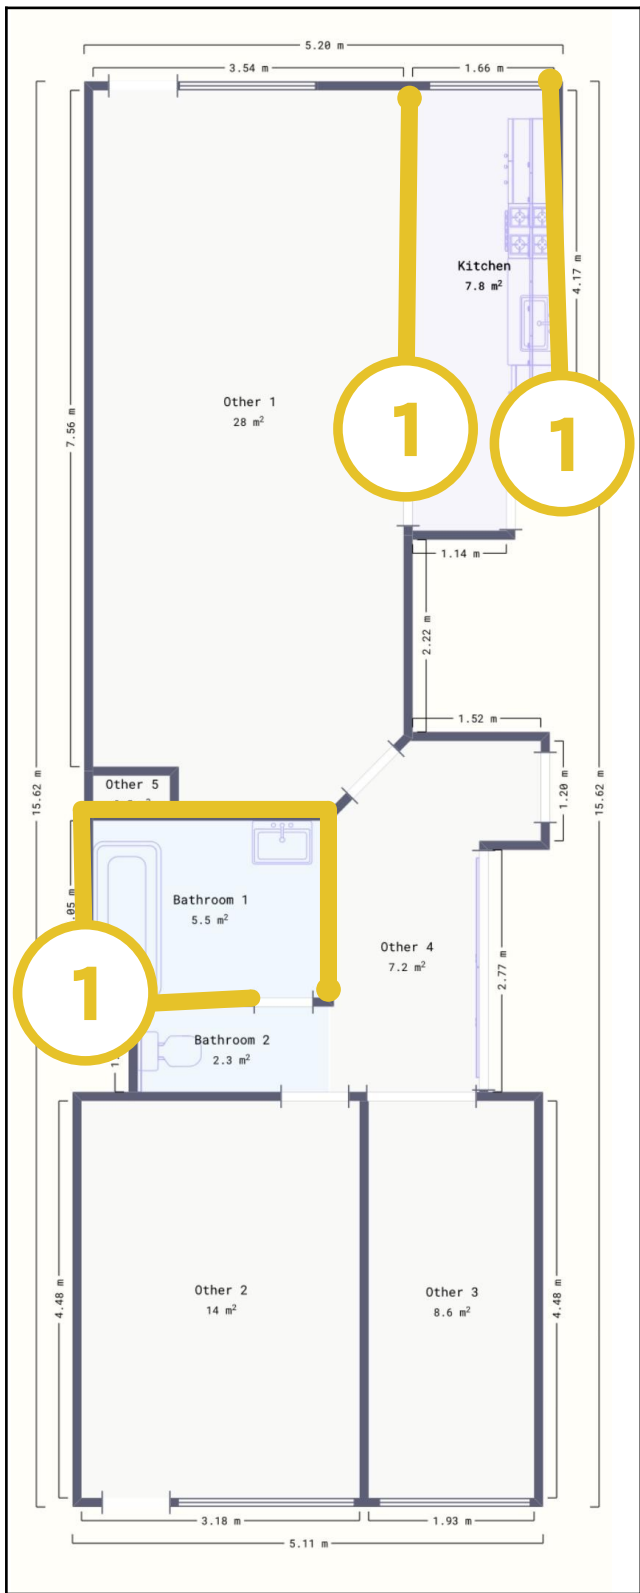
Plan 1.2: Plan 2

1. Faience tegels

Asbestmateriaal

Zorgvuldig beheren

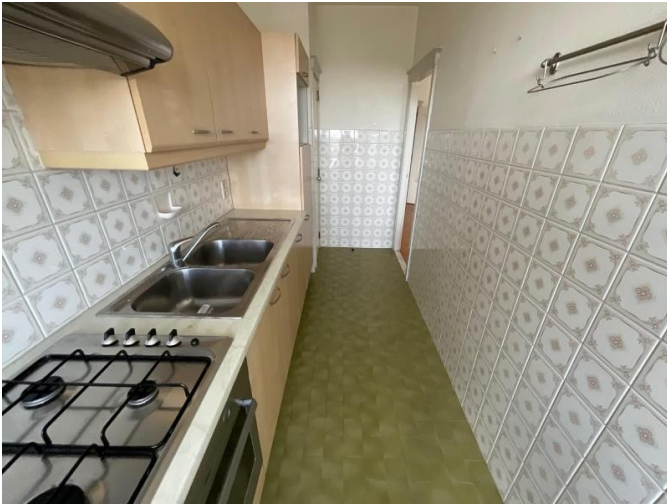
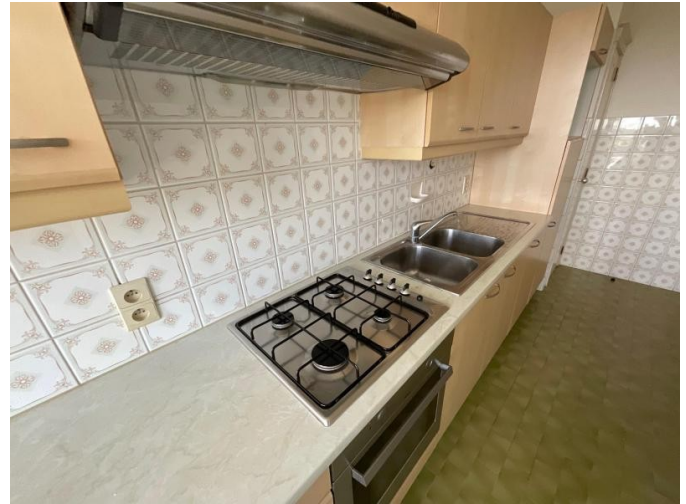
Overzichtsfoto

Het asbestmateriaal valt onder de mijlpaal van 2040.

Eindbeoordeling materiaalrisico	Zeer laag materiaalrisico en/of zeer lage kans op vezelvrijgave
---------------------------------	---

Gebondenheid	Categorie 1: hechtgebonden in oorsprong
Asbestsoort (vezeltype)	Alleen chrysotiel
Asbestconcentratie	Laag (< 50%)
Afschermingsgraad van het gehele materiaal	Enkel randen niet afgeschermd maar geen contact met binnenluchtstromen
Toestand van het materiaal	Onbeschadigd, niet verweerd

Beschrijving	Faience tegels
Omgeving	Binnen
Primaire drager	Binnenwand
Asbestmateriaal	In-situ afwerkingslagen - Lijmlaag
Bindmiddel van asbestmateriaal	Lijm
Gebondenheid op basis van bindmiddel	Hecht
Hoeveelheid (oppervlakte - dikte - aantal)	• 40,00 m ² - 1,00 mm - 1 stuk
Totaal volume	0,04 m ³
Eenvoudig bereikbaar	Ja
Bevestigingswijze	• Verlijmd, ingegoten, versmeerd

Identificatiemethode	Vaststelling zonder monstername Motivatie: Onderzoeksbeperring verhinderde monstername
Destructieve handeling voor identificatie	Nee
Opmerking	De hoeveelheid is gebaseerd op een schatting.

- Zorg voor een veilig beheer. Vermijd het beschadigen van het asbestmateriaal. Controleer de toestand jaarlijks op wijzigingen.

- Eenvoudige handelingen: enkel door erkend asbestverwijderaar
Omdat niet-hechtgebonden asbest een verhoogd risico vormt voor de gezondheid, mag u dit niet zelf verwijderen. U moet hiervoor beroep doen op een erkende asbestverwijderaar.

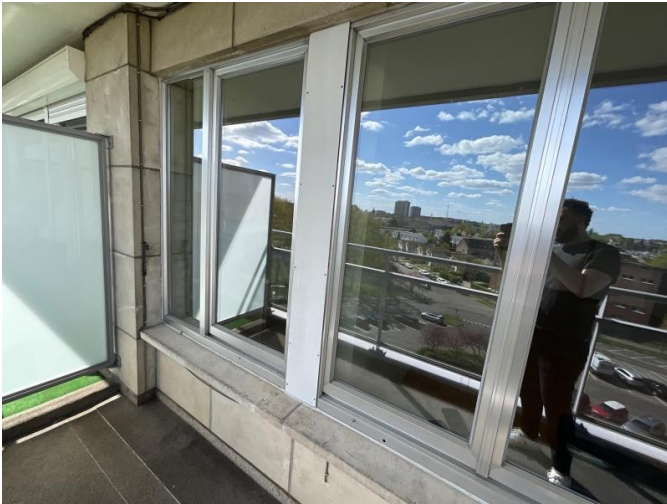
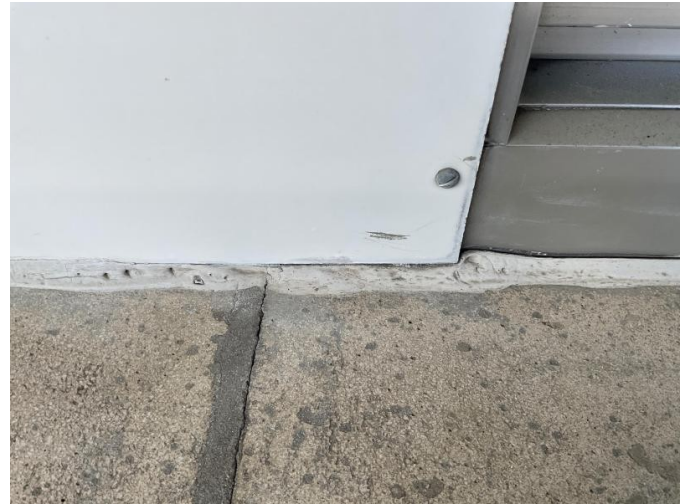
Overzichtsfoto

Het asbestmateriaal valt onder de mijlpaal van 2040.

Eindbeoordeling materiaalrisico	Zeer laag materiaalrisico en/of zeer lage kans op vezelvrijgave
---------------------------------	---

Gebondenheid	Categorie 1: hechtgebonden in oorsprong
Asbestsoort (vezeltype)	Alleen chrysotiel
Asbestconcentratie	Laag (< 50%)
Afschermingsgraad van het gehele materiaal	Geheel of deels vrij aan de buitenlucht
Toestand van het materiaal	Onbeschadigd, niet verweerd

#	Type	Referentie	Resultaat
2.1	Puntmonster	1.00	Chrysotiel

Beschrijving	Pical plaat
Omgeving	Buiten
Primaire drager	Wand buitenschil
Asbestmateriaal	Plaat, paneel, tablet - Type Massal
Bindmiddel van asbestmateriaal	Cement
Gebondenheid op basis van bindmiddel	Hecht
Hoeveelheid (oppervlakte - dikte - aantal)	• 0,60 m ² - 1,00 cm - 1 stuk
Totaal volume	0,006 m ³

- Zorg voor een veilig beheer. Vermijd het beschadigen van het asbestmateriaal. Controleer de toestand jaarlijks op wijzigingen.

- Eenvoudige handelingen: mag via doe-het-zelf of door werknemer(s) met opleidingsattest eenvoudige handelingen
De platen zijn eenvoudig te verwijderen. Vermijd het breken of beschadigen van de toepassing en draag persoonlijke beschermingsmiddelen bij de verwijdering van de toepassing.

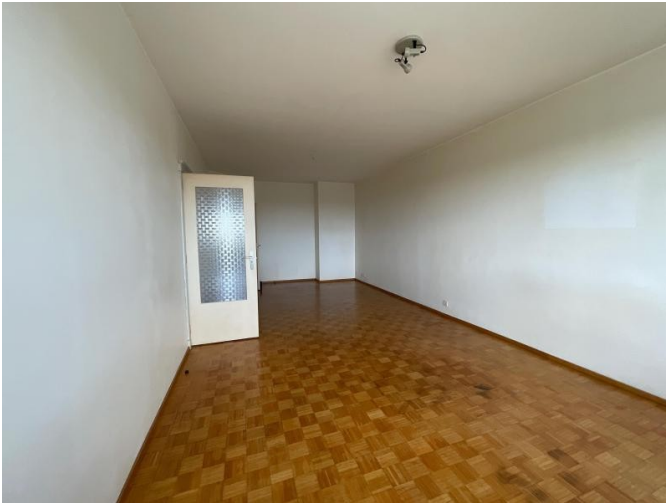
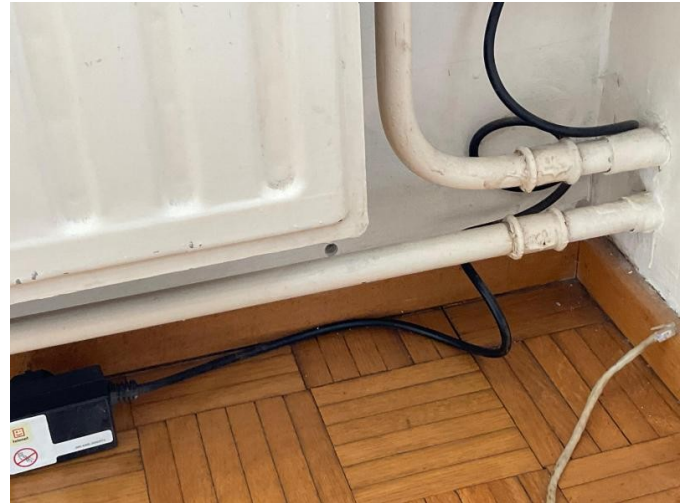
Fiche 3: Pleisterwerk wanden

Geen asbest

#	Type	Referentie	Resultaat
3.1	Mengmonster	0.01	Geen asbest

Beschrijving	Pleisterwerk wanden
Omgeving	Binnen
Primaire drager	Binnenwand
Bindmiddel van materiaal	Gips - kalk

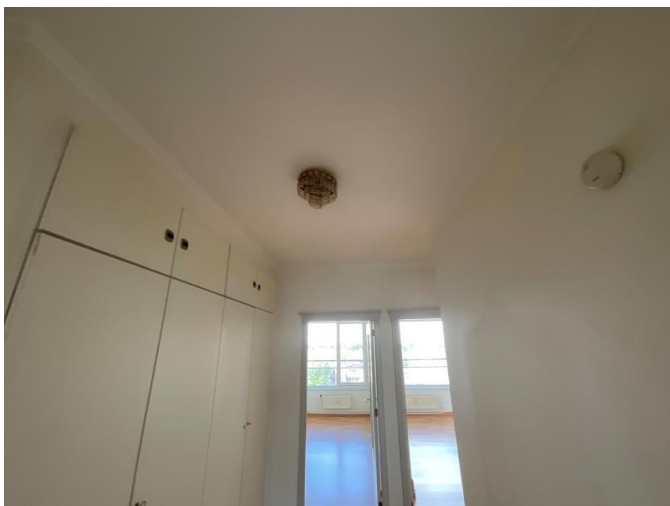
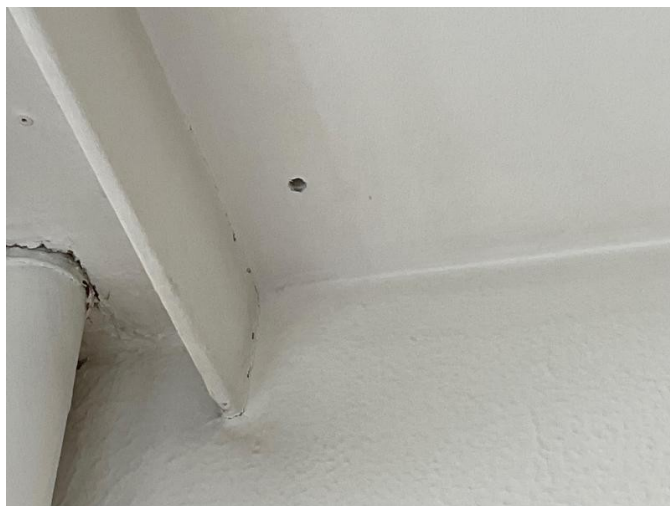
Fiche 4: Pleisterwerk plafond

Geen asbest

#	Type	Referentie	Resultaat
4.1	Mengmonster	0.02	Geen asbest

Beschrijving	Pleisterwerk plafond
Omgeving	Binnen
Primaire drager	Plafond
Bindmiddel van materiaal	Gips - kalk
