# Asbestinventarisatetest

De Roest d'Alkemadelaan 2/68, 2600 Antwerpen

Attestnummer : **20230817-000108.000**

Uitgegeven op : **17.08.2023**

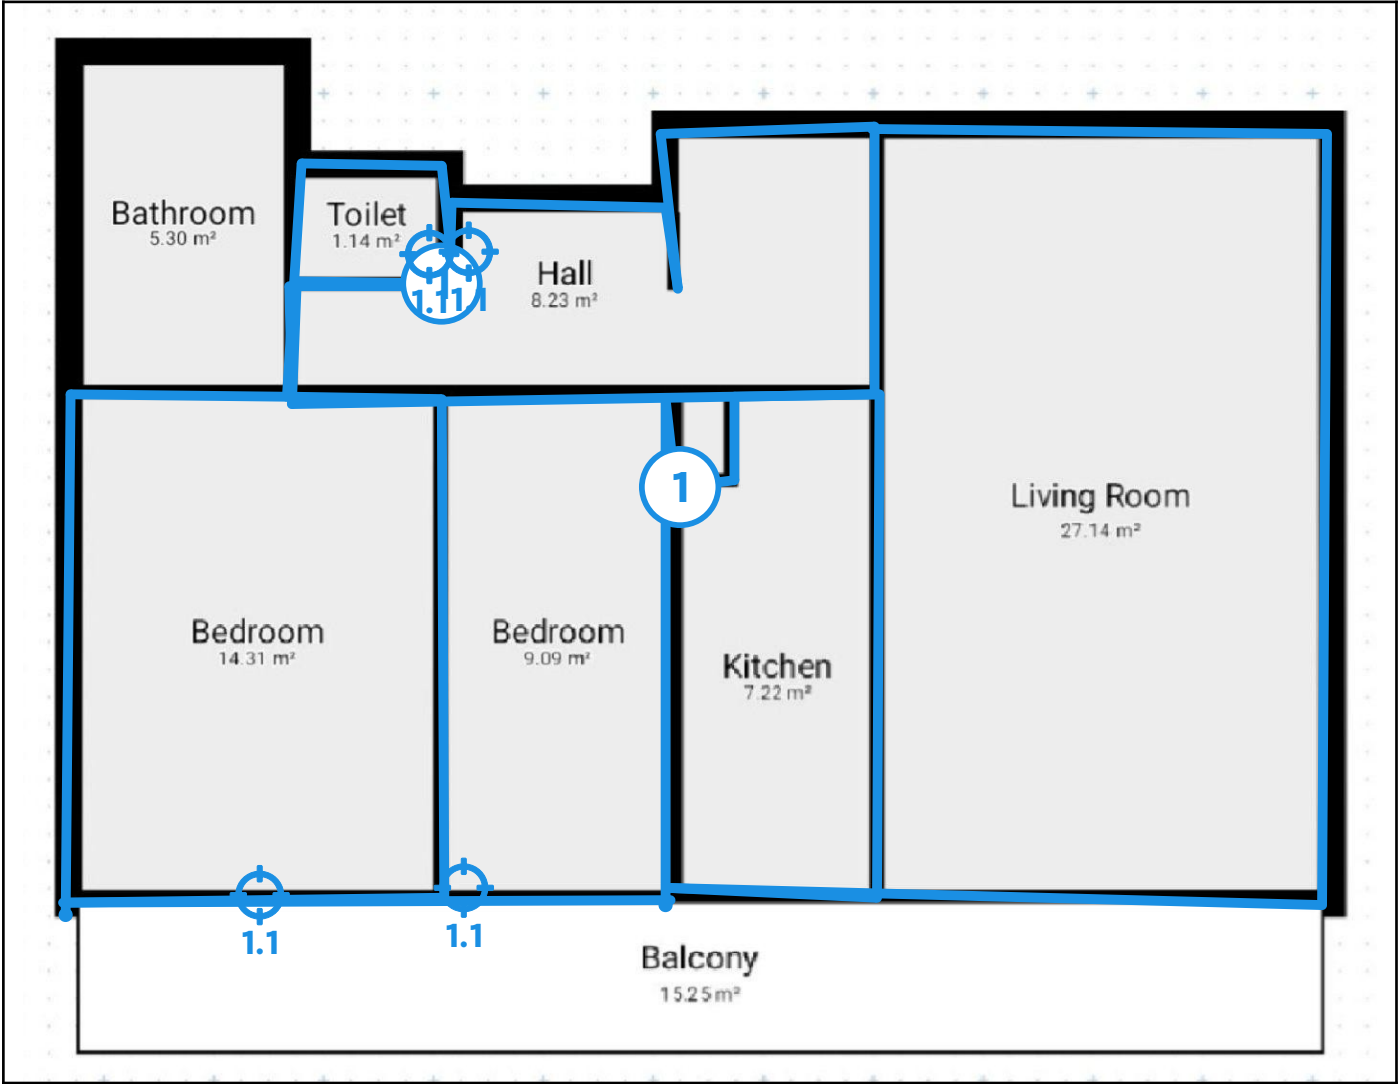
# Plan 1.1: Appartement

| Beschrijving | Type | Actie |
|---|---|---|
| 1. Pleisterwerk binnenmuren appartement | Geen asbest | - |
| 1.1 Code: 1.1 | Mengmonster | - |

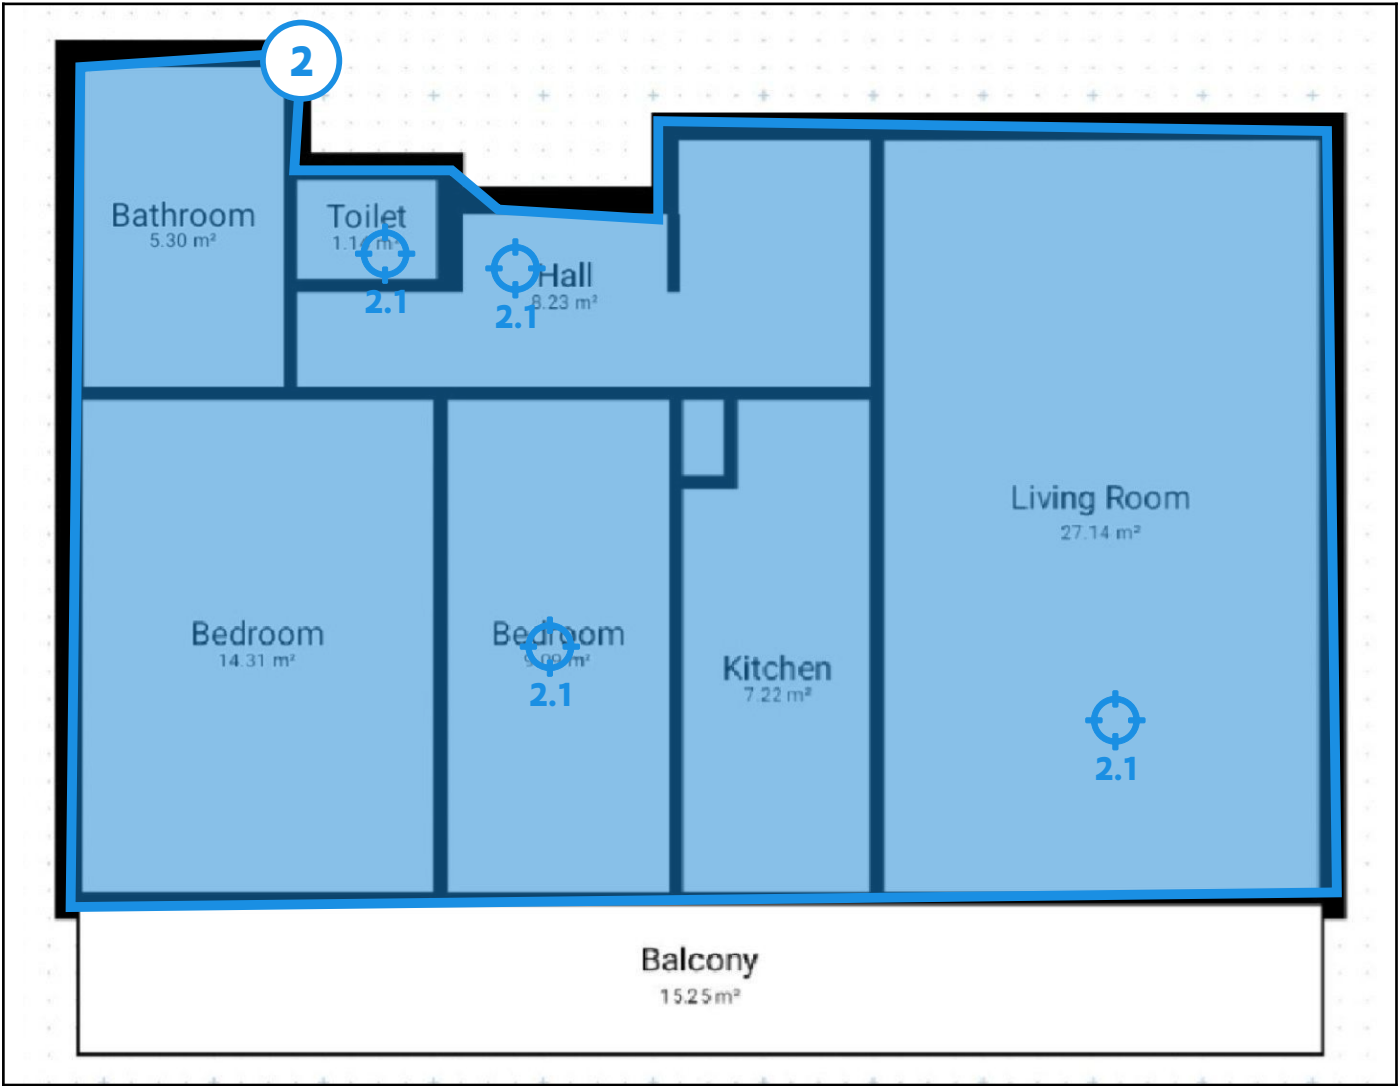
# Plan 1.2: Appartement

| Beschrijving | Type | Actie |
|---|---|---|
| 2. Pleisterwerk plafonds appartement | Geen asbest | - |
| 2.1 Code: 2.1 | Mengmonster | - |

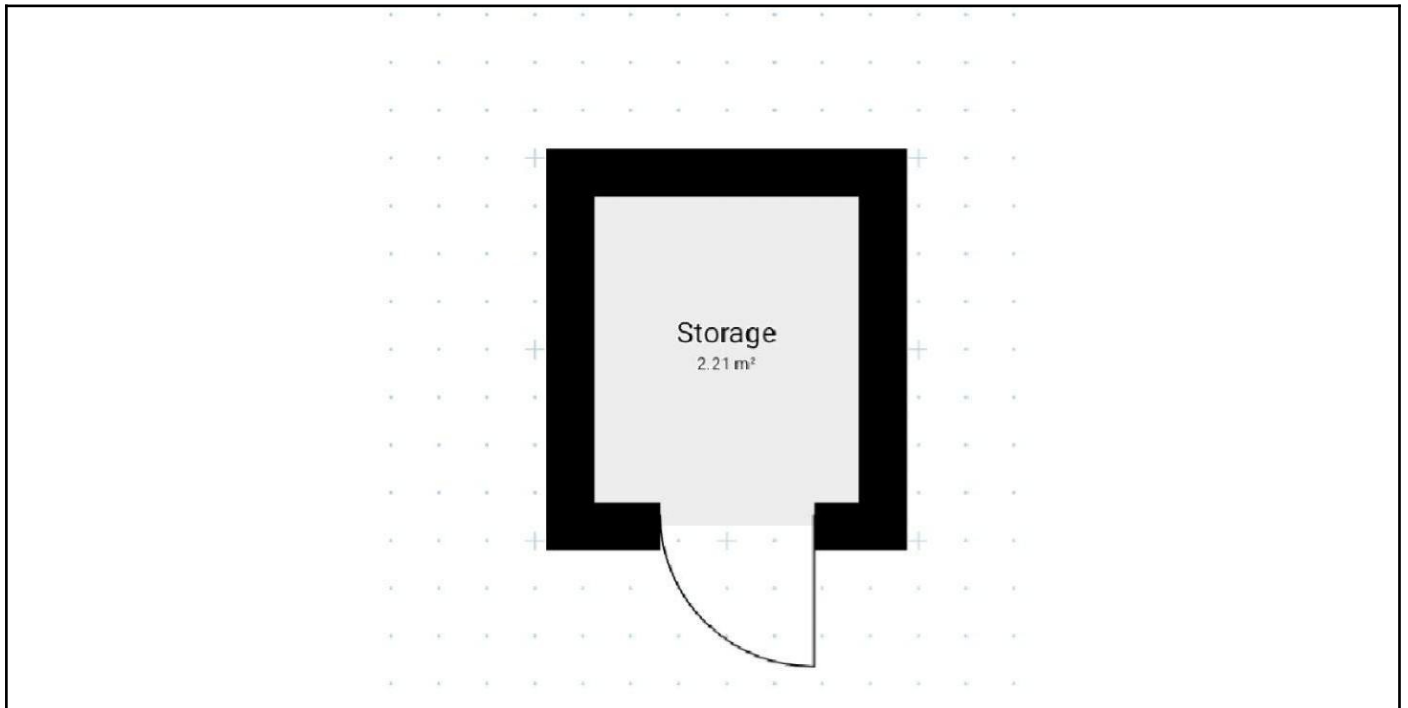
## Plan 2.1: Kelderberging

- 0 Asbestmaterialen
- 0 Beperkingen
- 0 Uitsluitingen
- 0 Roerende goederen
- 0 Puin, steenslag, (water)bodem
- 0 Adviezen
- 0 Geen asbest

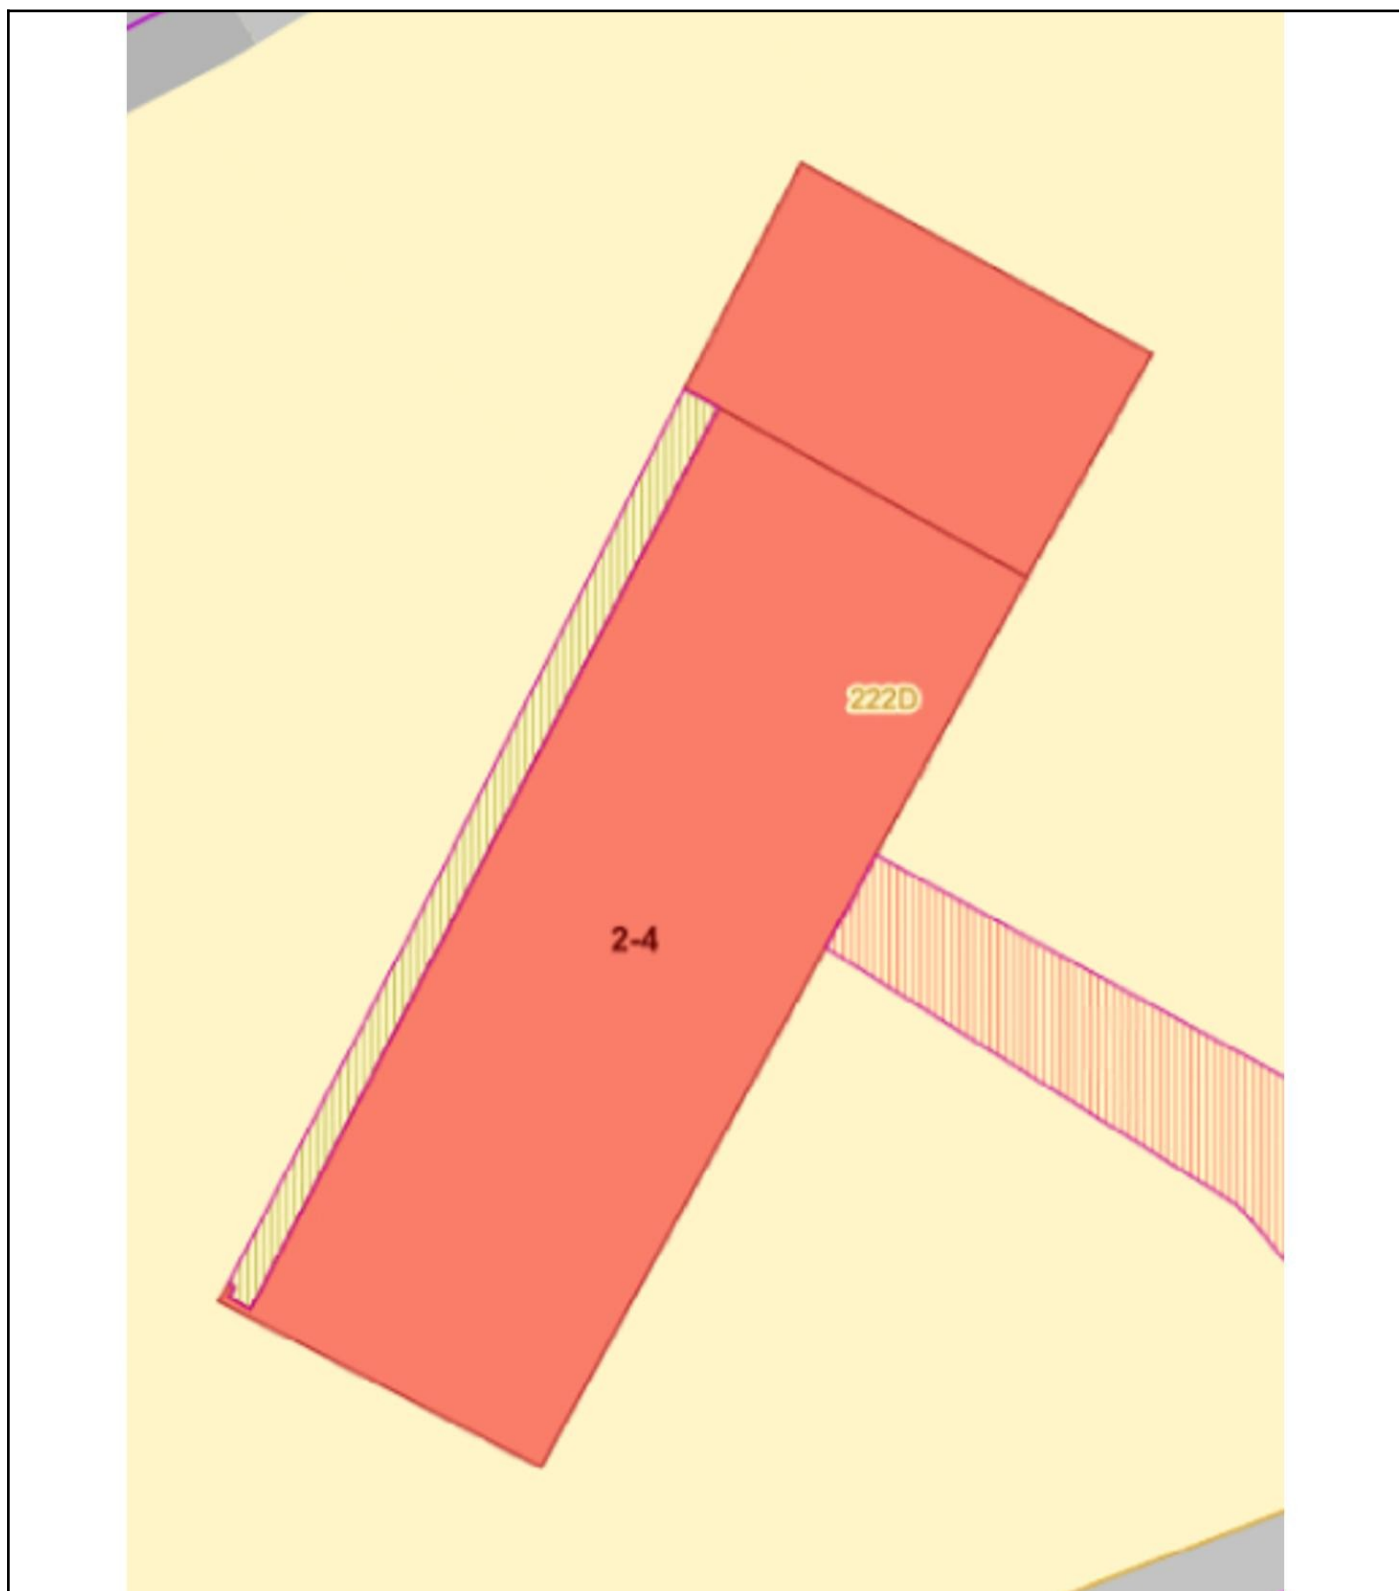
### Plan 3.1: Vaststellingen buiten de constructies

Geen asbest

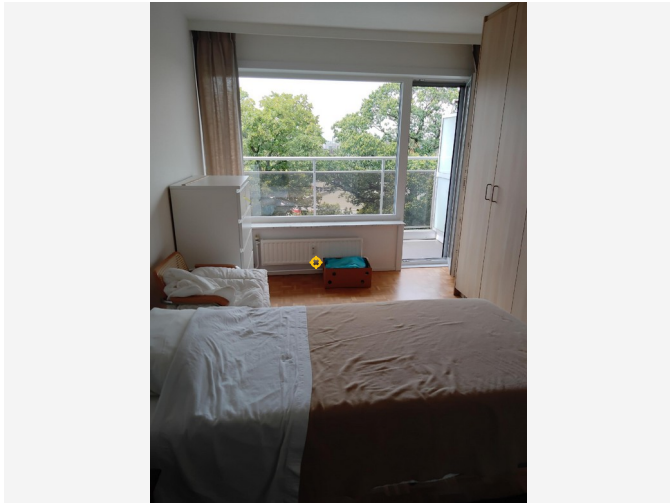
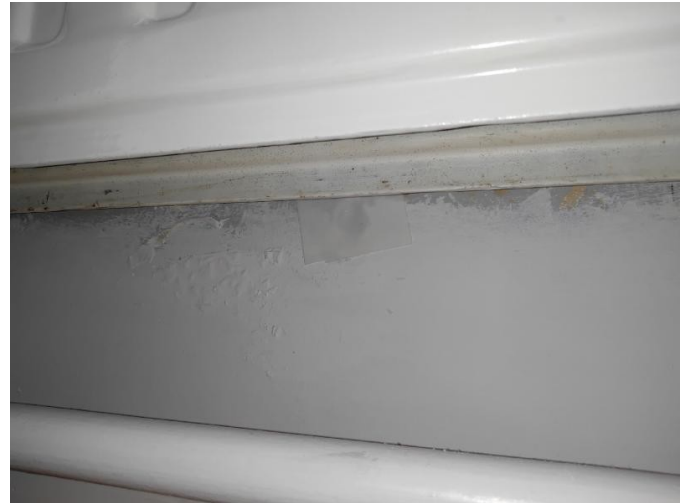
# Fiche 1: Pleisterwerk binnenmuren appartement

Geen asbest

Overzichtsfoto

Detailfoto

| # | Type | Referentie | Resultaat |
|---|---|---|---|
| 1.1 | Mengmonster | 1.1 | Geen asbest |

| Beschrijving | Pleisterwerk binnenmuren appartement |
| Bindmiddel van materiaal | Gips - kalk |

| Gebondenheid op basis van bindmiddel | Niet-hechtgebonden |
| Hoeveelheid (oppervlakte - dikte - aantal) | <ul style="list-style-type: none"> <li>• 81,00 m<sup>2</sup> - 1,00 cm - 1 stuk</li> </ul> |

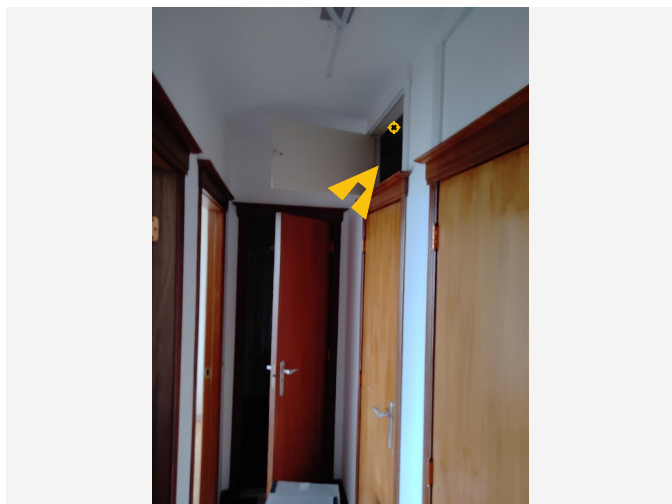
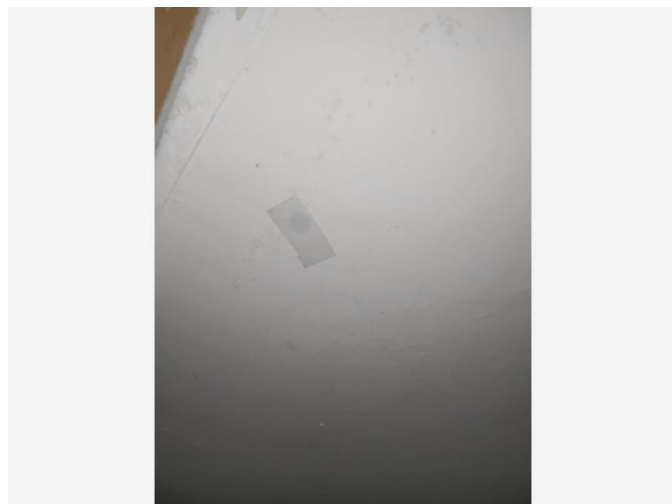
Overzichtsfoto

Detailfoto

Geen asbest

| # | Type | Referentie | Resultaat |
|---|---|---|---|
| 2.1 | Mengmonster | 2.1 | Geen asbest |

| Beschrijving | Pleisterwerk plafonds appartement |
| Bindmiddel van materiaal | Gips - kalk |

| Gebondenheid op basis van bindmiddel | Niet-hechtgebonden |
| Hoeveelheid (oppervlakte - dikte - aantal) | <ul style="list-style-type: none"> <li>• 86,00 m<sup>2</sup> - 1,00 cm - 1 stuk</li> </ul> |
