Asbestinventarisatetest

De Roest d'Alkemadelaan 5/30, 2600 Antwerpen

Attestnummer : 20240429-000435.000

Uitgegeven op : 29.04.2024

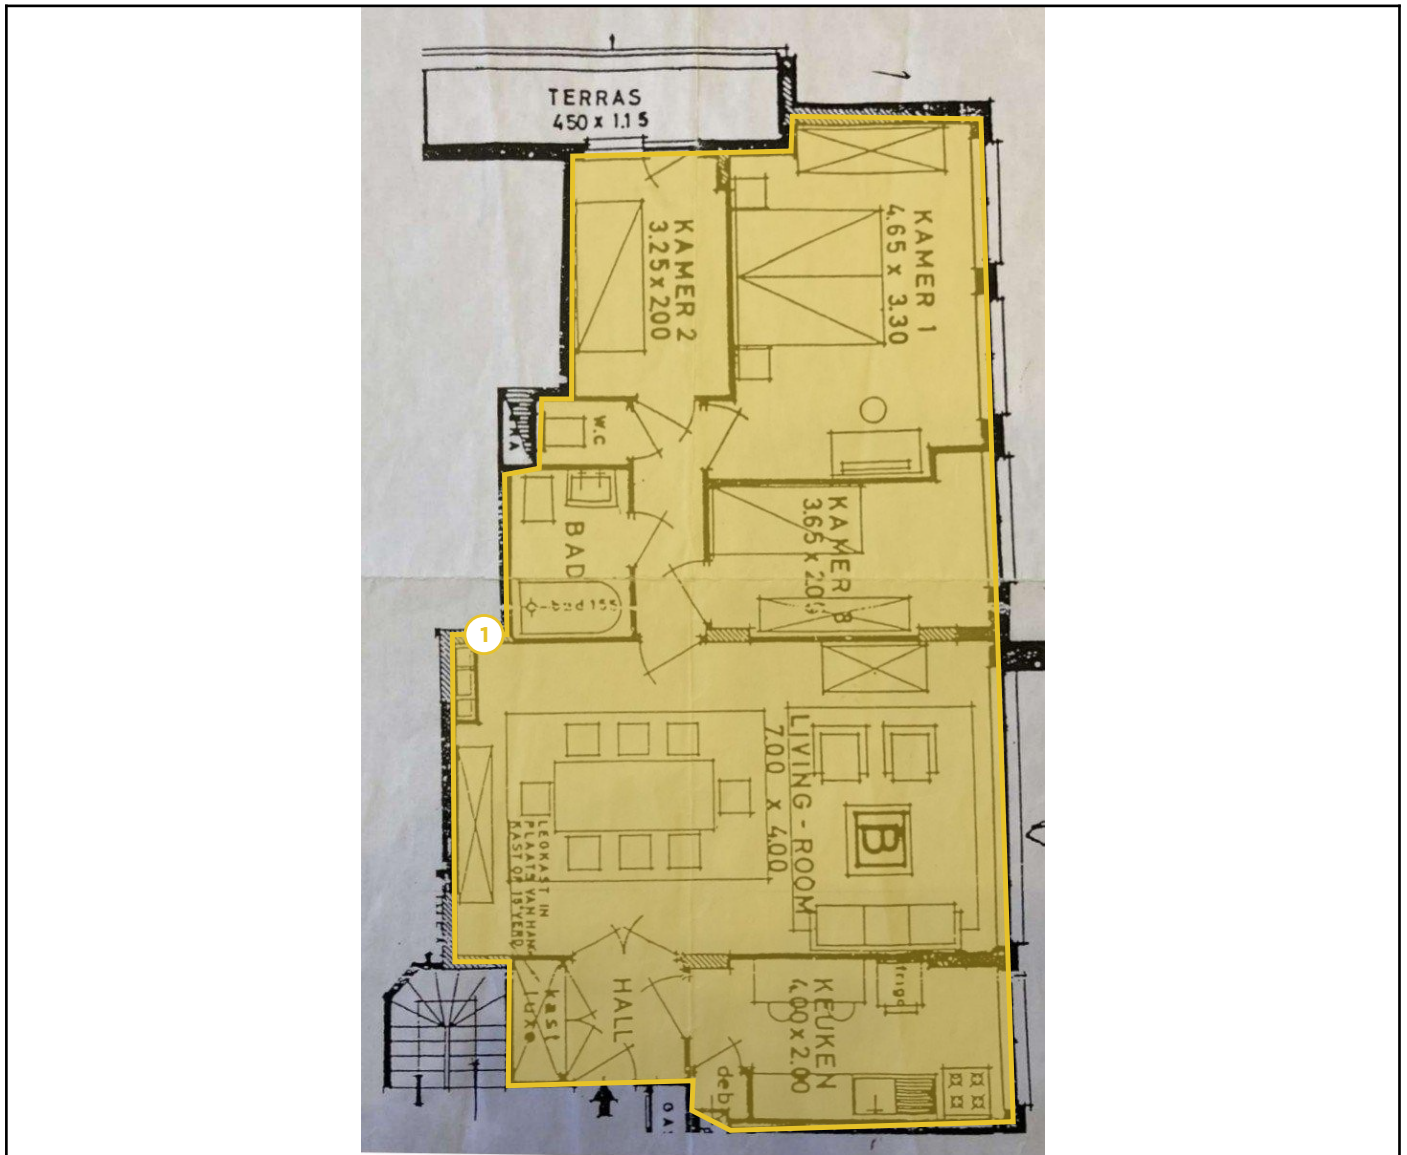
Plan 1.1: Appartement bus 30

Beschrijving	Type	Actie
1. Bakeliet elektrische installaties appartement	Asbestmateriaal	Zorgvuldig beheren

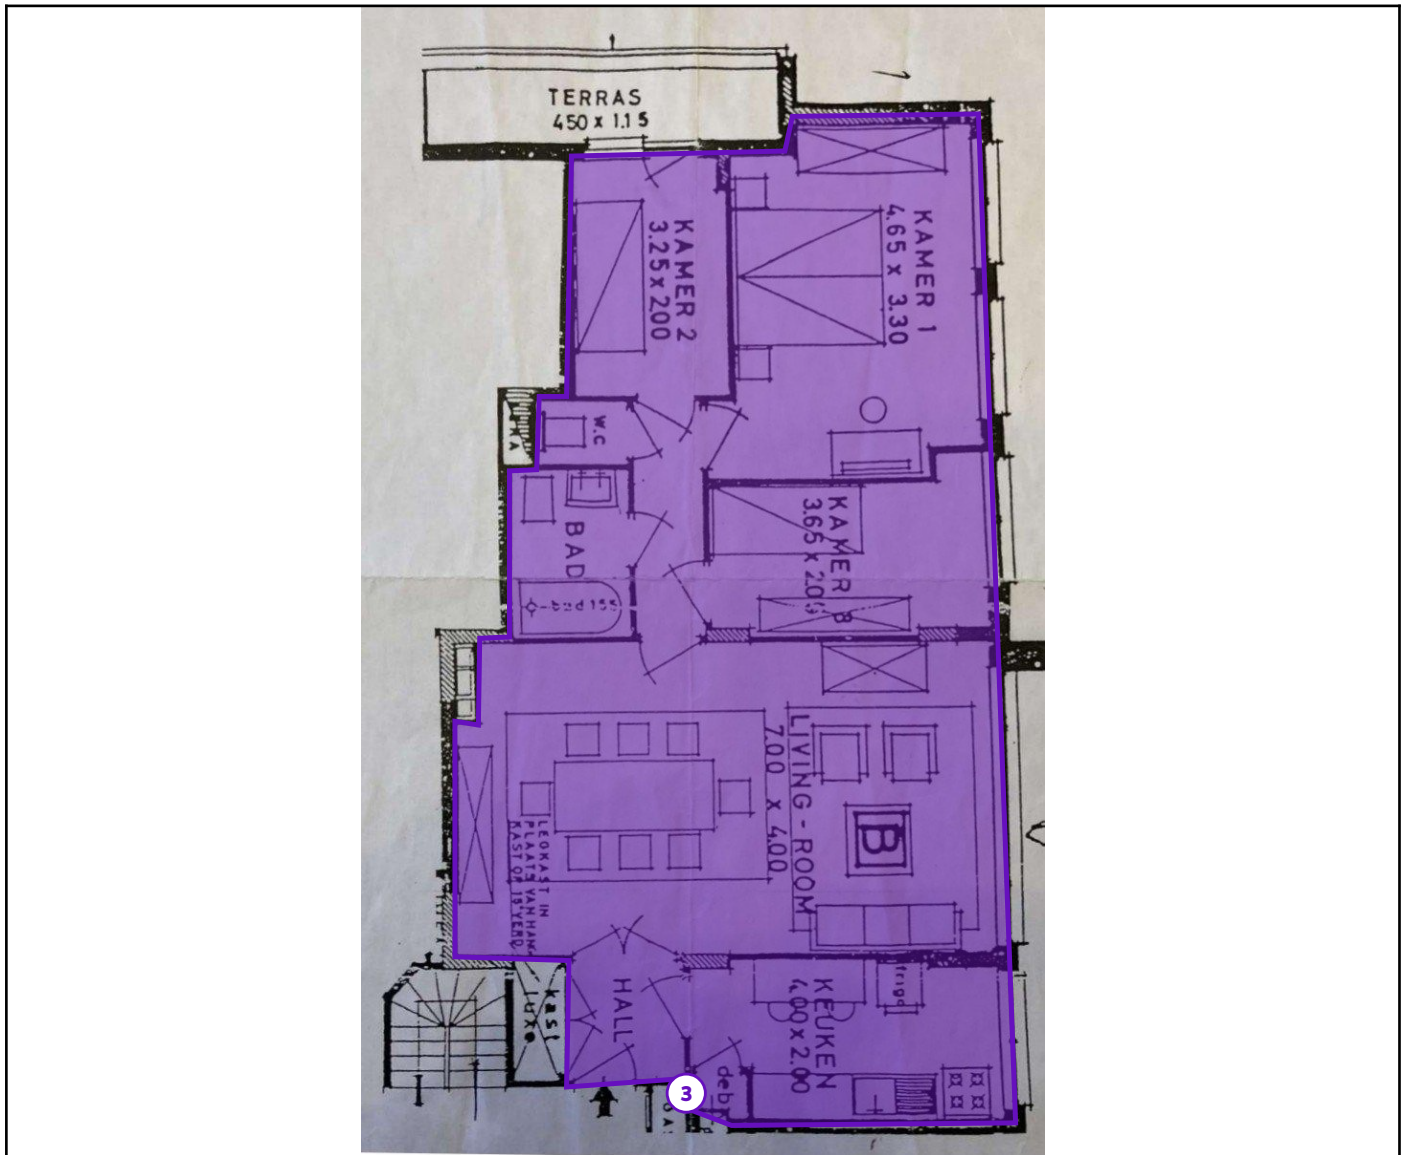
Plan 1.5: Appartement bus 30

Beschrijving	Type	Actie
3. Niet-asbestverdachte vloeren, dorpels en plinten appartement	Advies	-

Niet asbestverdachte (natuur) tegels: keuken, inkomhal, gang, badkamer en toilet. Parket: onder vloerzeil woonkamer. Niet-asbestverdacht vast tapijt: slaapkamers. Geen asbestverdachte tegels, vinyl of linoleum aangetroffen. Alle dorpels werden vervaardigd uit natuursteen. Alle plinten werden vervaardigd uit hout of natuursteen.

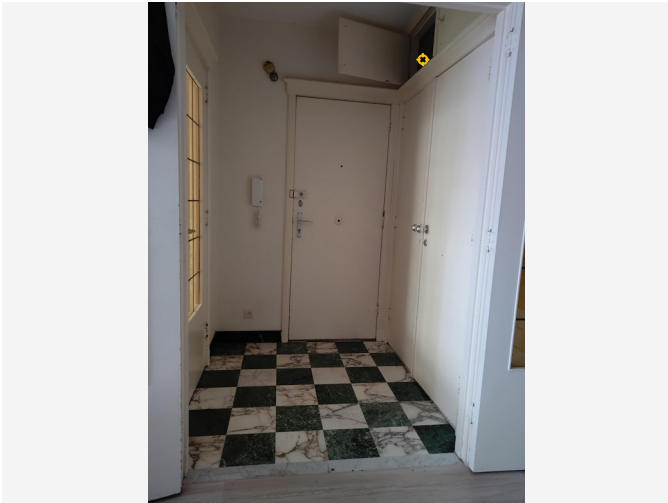
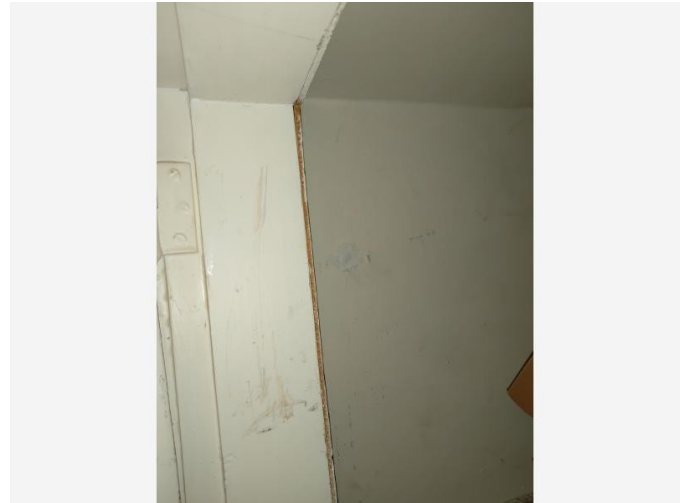
Overzichtsfoto

Detailfoto

Geen asbest

#	Type	Referentie	Resultaat
5.1	Mengmonster	1.1	Geen asbest

Beschrijving	Pleisterwerk binnenmuren appartement
Omgeving	Binnen
Primaire drager	Binnenwand
Bindmiddel van materiaal	Gips - kalk

Gebondenheid op basis van bindmiddel	Niet-hechtgebonden
Hoeveelheid (oppervlakte - dikte - aantal)	• 185,00 m ² - 1,00 cm - 1 stuk
Totaal volume	1,85 m ³
Identificatiemethode	Vaststelling met monstername
Destructieve handeling voor identificatie	Nee
