# Asbestinventarisatetest

Leopoldlei 79, 2660 Antwerpen

Attestnummer : 20230218-000001.000

Uitgegeven op : 18.02.2023

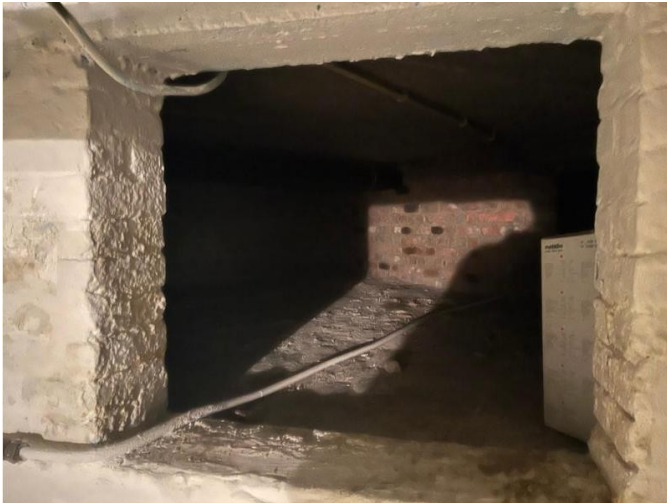
*Situeringsfoto*

#### Permanente beperking

**Reden:** Opening kleiner dan 1,5m

**Uitleg van de asbestdeskundige:** Niet toegankelijk wegens kruipzone

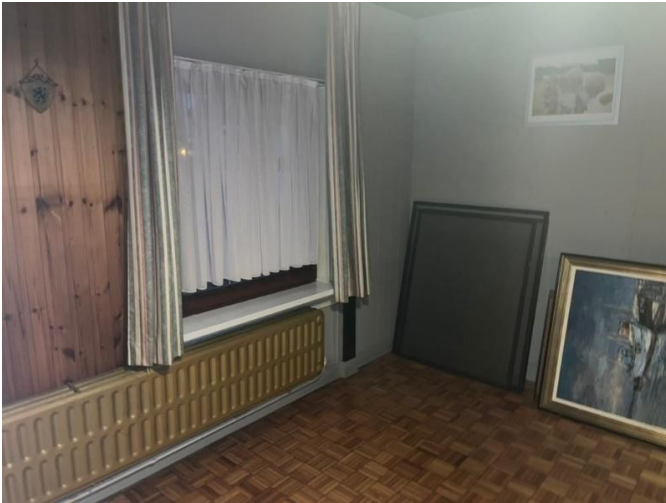
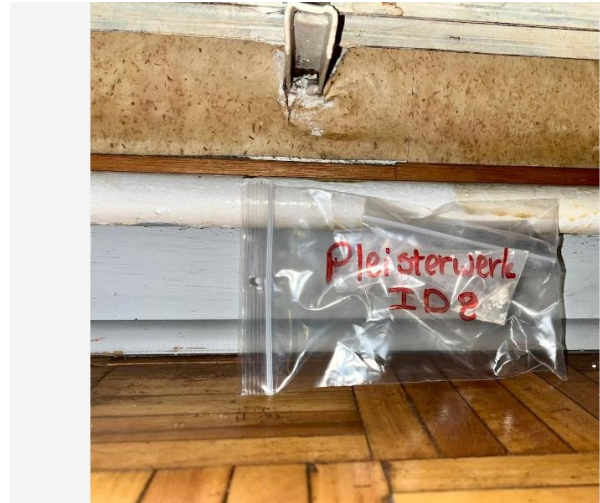
## Fiche 2: Pleisterwerk

Overzichtsfoto

Detailfoto

Geen asbest

| # | Type | Referentie | Resultaat |
|---|---|---|---|
| 2.1 | Mengmonster | Pleisterwerk | Geen asbest |

| Bindmiddel van materiaal | Gips - kalk |

| Gebondenheid op basis van bindmiddel | Niet-hechtgebonden |
| Hoeveelheid (oppervlakte - dikte - aantal) | <ul style="list-style-type: none"> <li>• 200,00 m<sup>2</sup> - 1,00 cm - 1 stuk</li> </ul> |

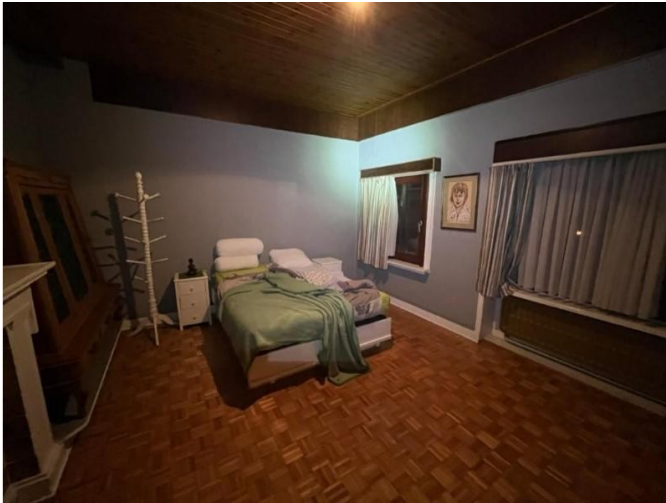
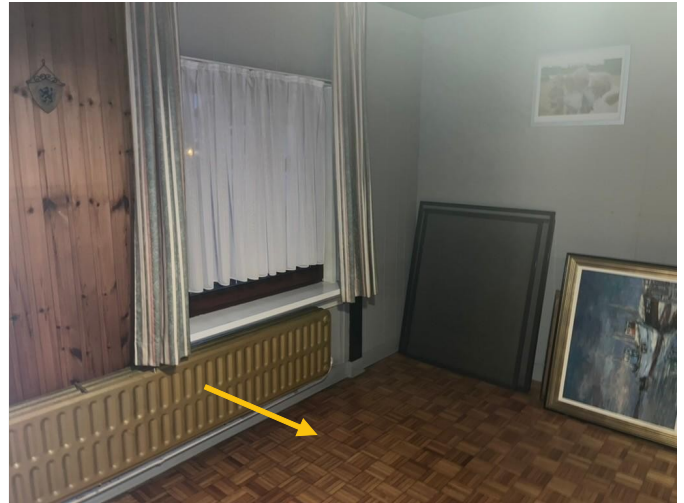
## Fiche 3: Houten vloer

Overzichtsfoto

Detailfoto

Geen asbest

| Opmerking | Geen asbest, duidelijk hout |

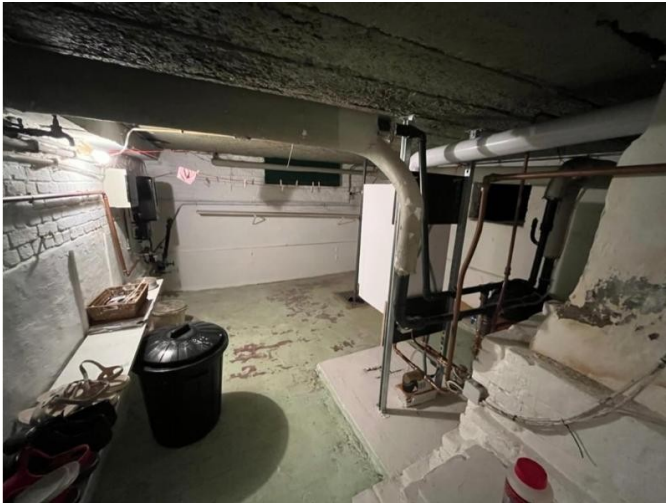
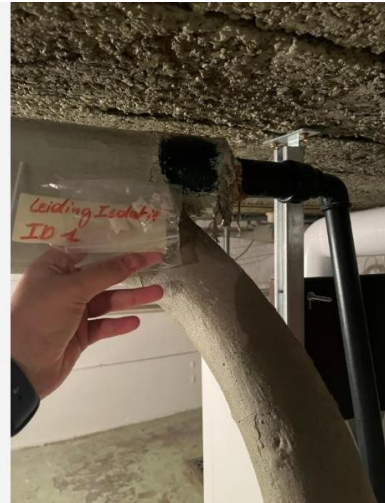
## Fiche 4: Leidingisolatie

Overzichtsfoto

Detailfoto

Geen asbest

| # | Type | Referentie | Resultaat |
|---|---|---|---|
| 4.1 | Mengmonster | Leidingisolatie | Geen asbest |

| Bindmiddel van materiaal | Gips - kalk |

| Gebondenheid op basis van bindmiddel | Niet-hechtgebonden |
| Hoeveelheid (lengte - omtrek - dikte - aantal) | <ul style="list-style-type: none"> <li>• 15,00 m - 20,00 cm - 5,00 cm - 1 stuk</li> </ul> |
