# Asbestinventarisatetest

De Roest d'Alkemadelaan 11/21, 2600 Antwerpen

Attestnummer : 20231230-000036.000

Uitgegeven op : 30.12.2023

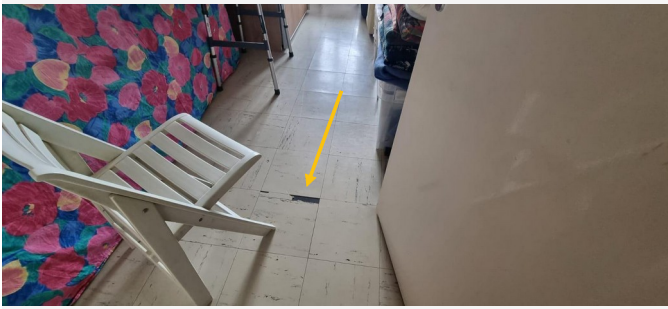
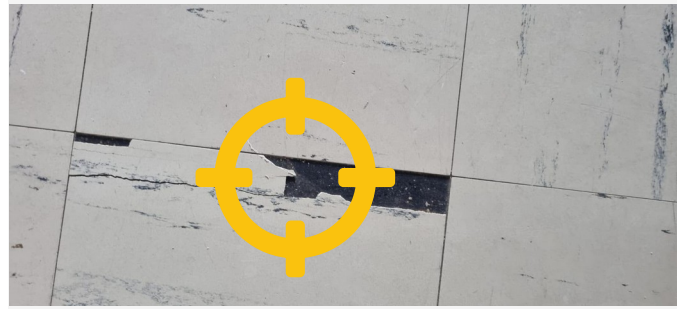
## Fiche 2: Vynil vloer

Geen asbest

| # | Type | Referentie | Resultaat |
|---|---|---|---|
| 2.1 | Puntmonster | staal 3 | Geen asbest |

| Beschrijving | Vynil vloer |
| Primaire drager | Vloer |
| Bindmiddel van materiaal | Kunststof of -hars |

| Hoeveelheid (oppervlakte - aantal) | <ul style="list-style-type: none"> <li>• 15,00 m<sup>2</sup> - 1 stuk</li> </ul> |

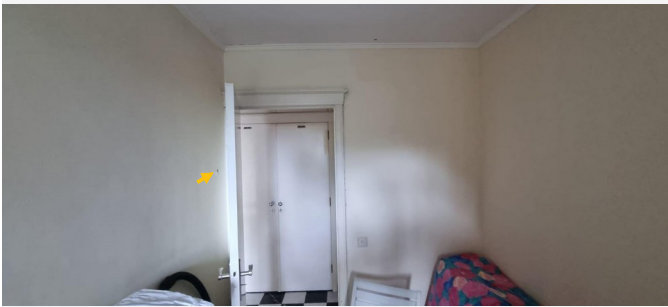
## Fiche 3: Pleisterwerken Muur

Geen asbest

| # | Type | Referentie | Resultaat |
|---|---|---|---|
| 3.1 | Mengmonster | Staal 1 | Geen asbest |

| Beschrijving | Pleisterwerken Muur |
| Primaire drager | Binnenwand |
| Bindmiddel van materiaal | Gips - kalk |

| Hoeveelheid (oppervlakte - dikte - aantal) | <ul style="list-style-type: none"> <li>• 255,00 m<sup>2</sup> - 2,00 cm - 1 stuk</li> </ul> |

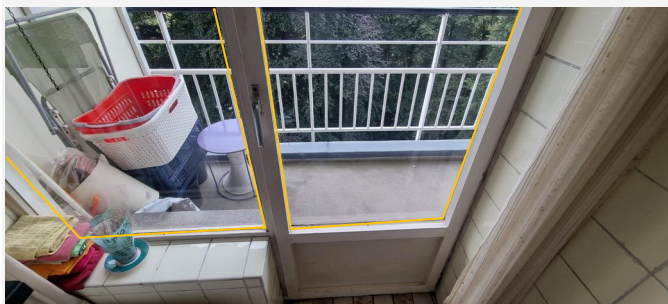
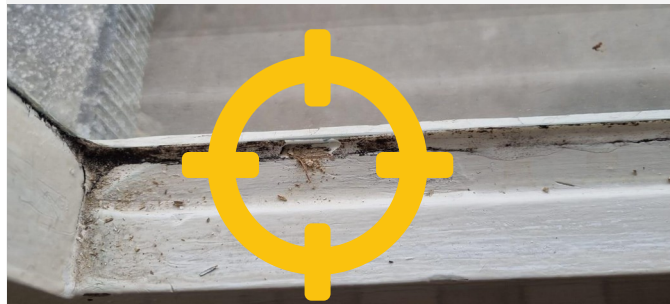
## Fiche 4: Mastiek ramen

Geen asbest

| # | Type | Referentie | Resultaat |
|---|---|---|---|
| 4.1 | Puntmonster | staal 4 | Geen asbest |

| Beschrijving | Mastiek ramen |
| Primaire drager | Wandopening verticaal (raam, deur, ...) |
| Bindmiddel van materiaal | Kitten, mastiek, pasta |

| Hoeveelheid (gewicht - aantal) | <ul style="list-style-type: none"> <li>• 1,00 kg - 1 stuk</li> </ul> |

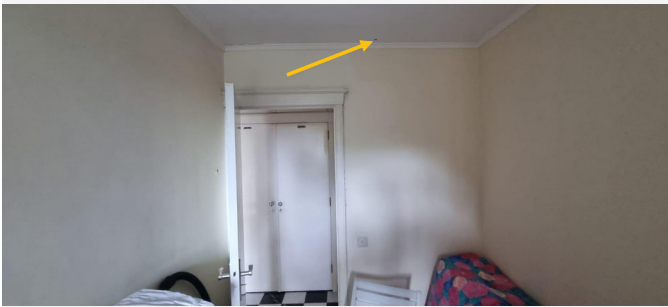
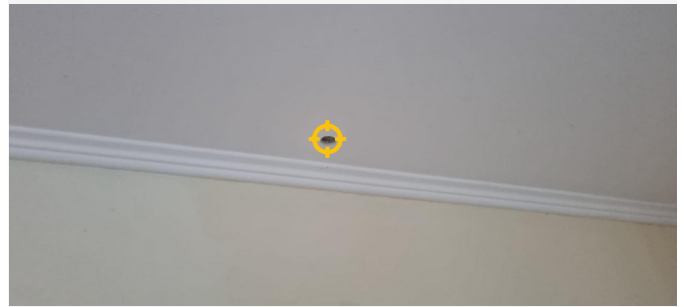
## Fiche 5: Pleisterwerk Plafond

Geen asbest

| # | Type | Referentie | Resultaat |
|---|---|---|---|
| 5.1 | Mengmonster | staal 2 | Geen asbest |

| Beschrijving | Pleisterwerk Plafond |
| Primaire drager | Plafond |
| Bindmiddel van materiaal | Gips - kalk |

| Hoeveelheid (oppervlakte - dikte - aantal) | <ul style="list-style-type: none"> <li>• 85,00 m<sup>2</sup> - 2,00 cm - 1 stuk</li> </ul> |
