# Asbestinventarisatattest

Attestnummer : 20241220-000473.000

## Zone 1: Appartement

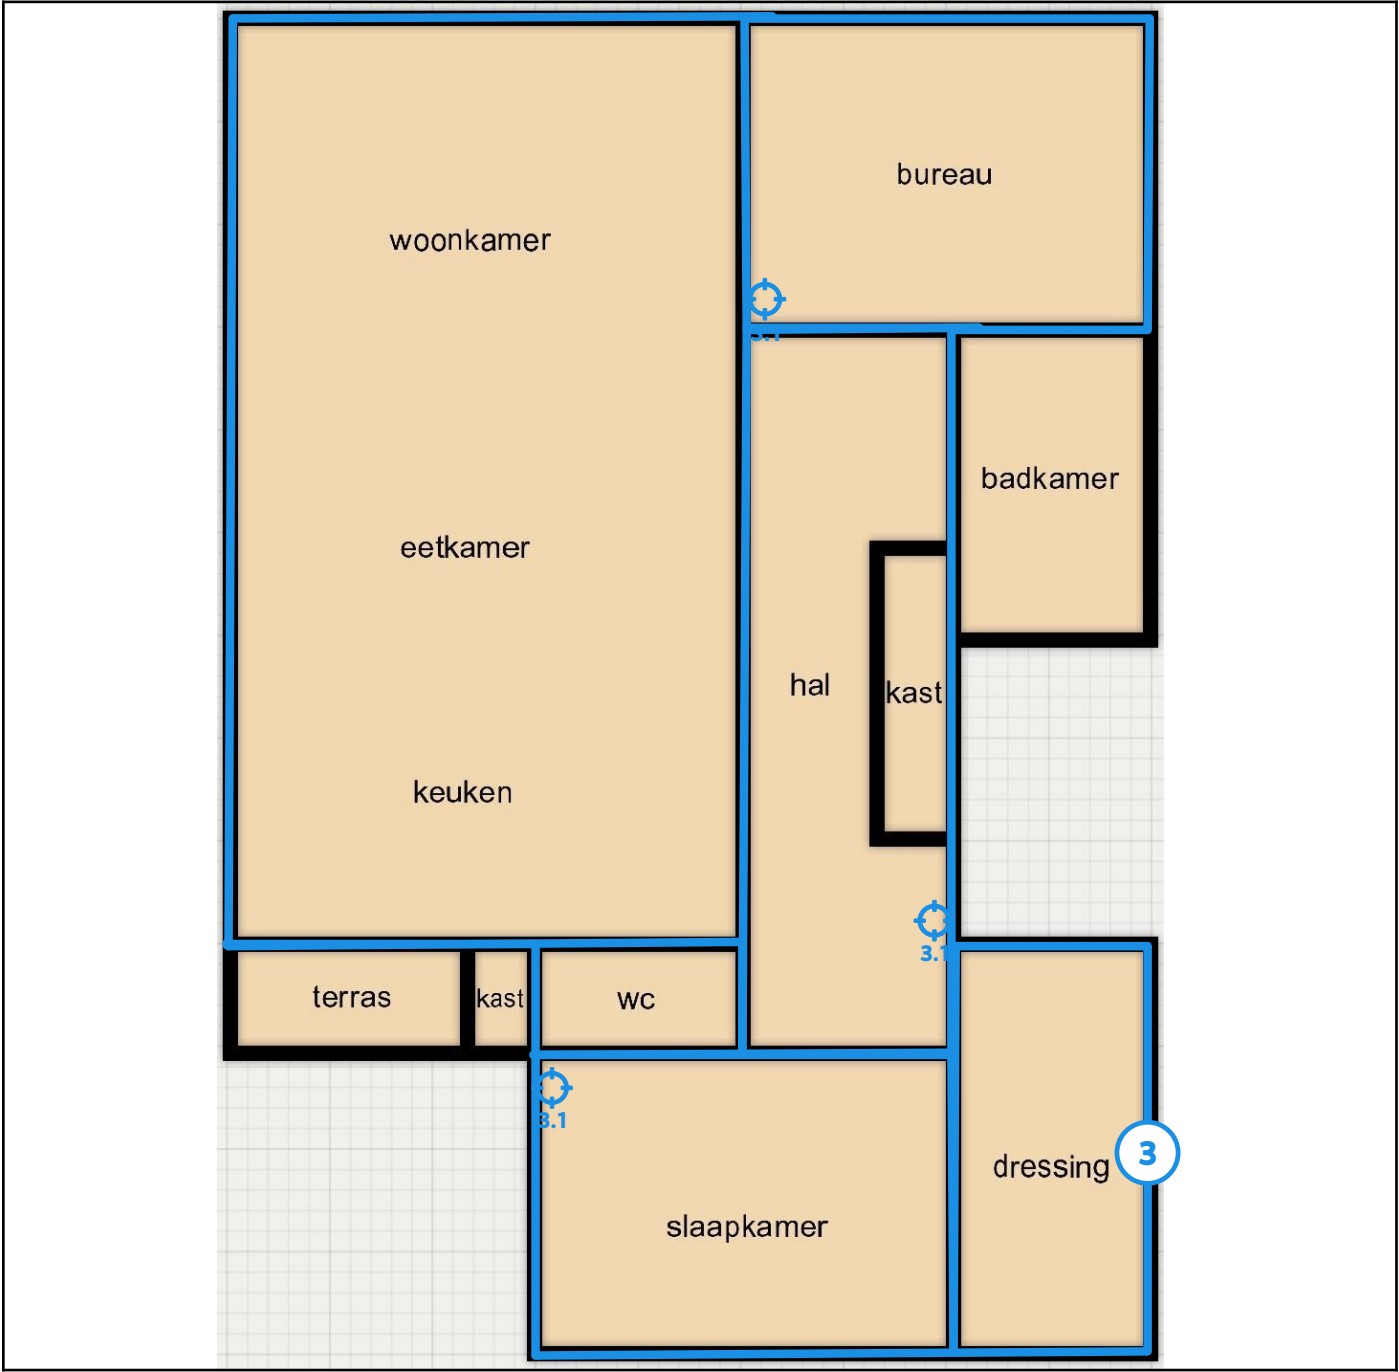
# Plan 1.1: Plan pleisterwerk wanden

| Beschrijving | Type | Actie |
|---|---|---|
| 3. Pleisterwerk wanden | Geen asbest | - |
| 3.1 Code: Mmo1 | Mengmonster | - |

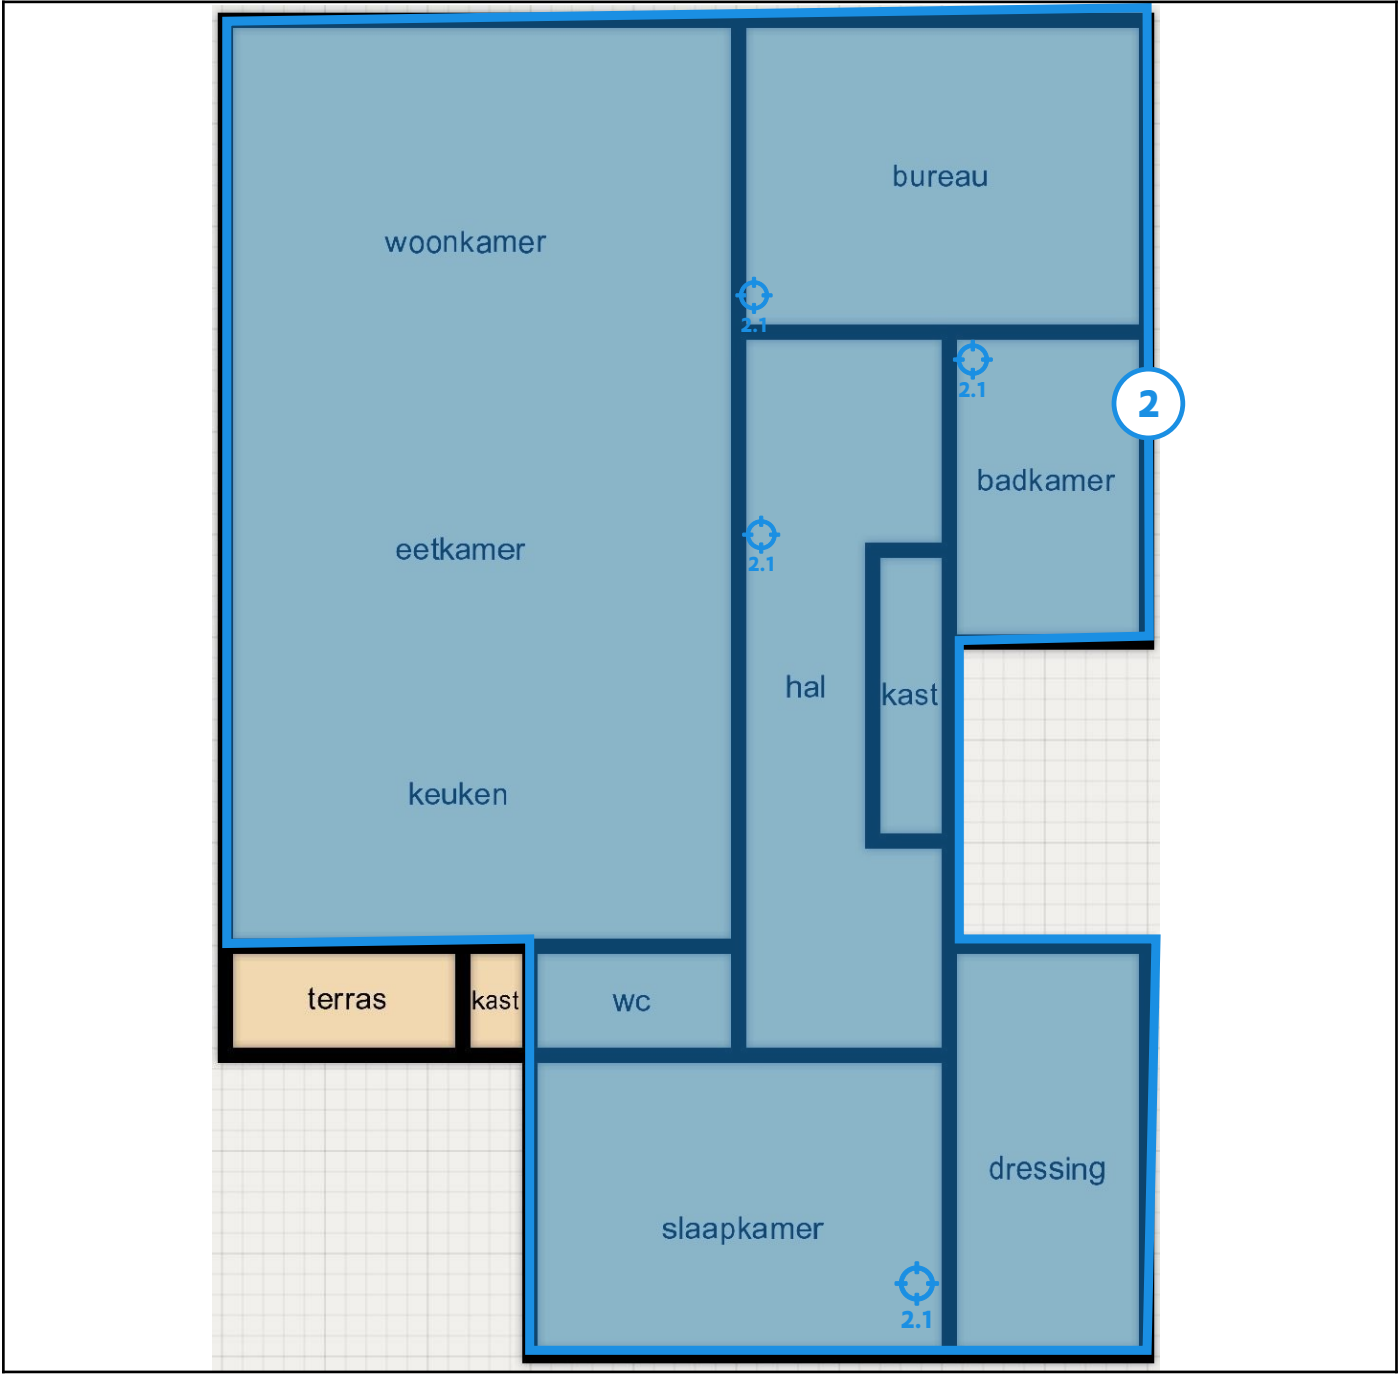
# Plan 1.2: Plan pleisterwerk plafond

| Beschrijving | Type | Actie |
|---|---|---|
| 2. Pleisterwerk plafond | Geen asbest | - |
| 2.1 Code: Mmo2 | Mengmonster | - |
