# Asbestinventarisatetest

Fruithoflaan 41, 2600 Antwerpen

Attestnummer : 20231013-000329.000

## Zone 1: Handelsruimte

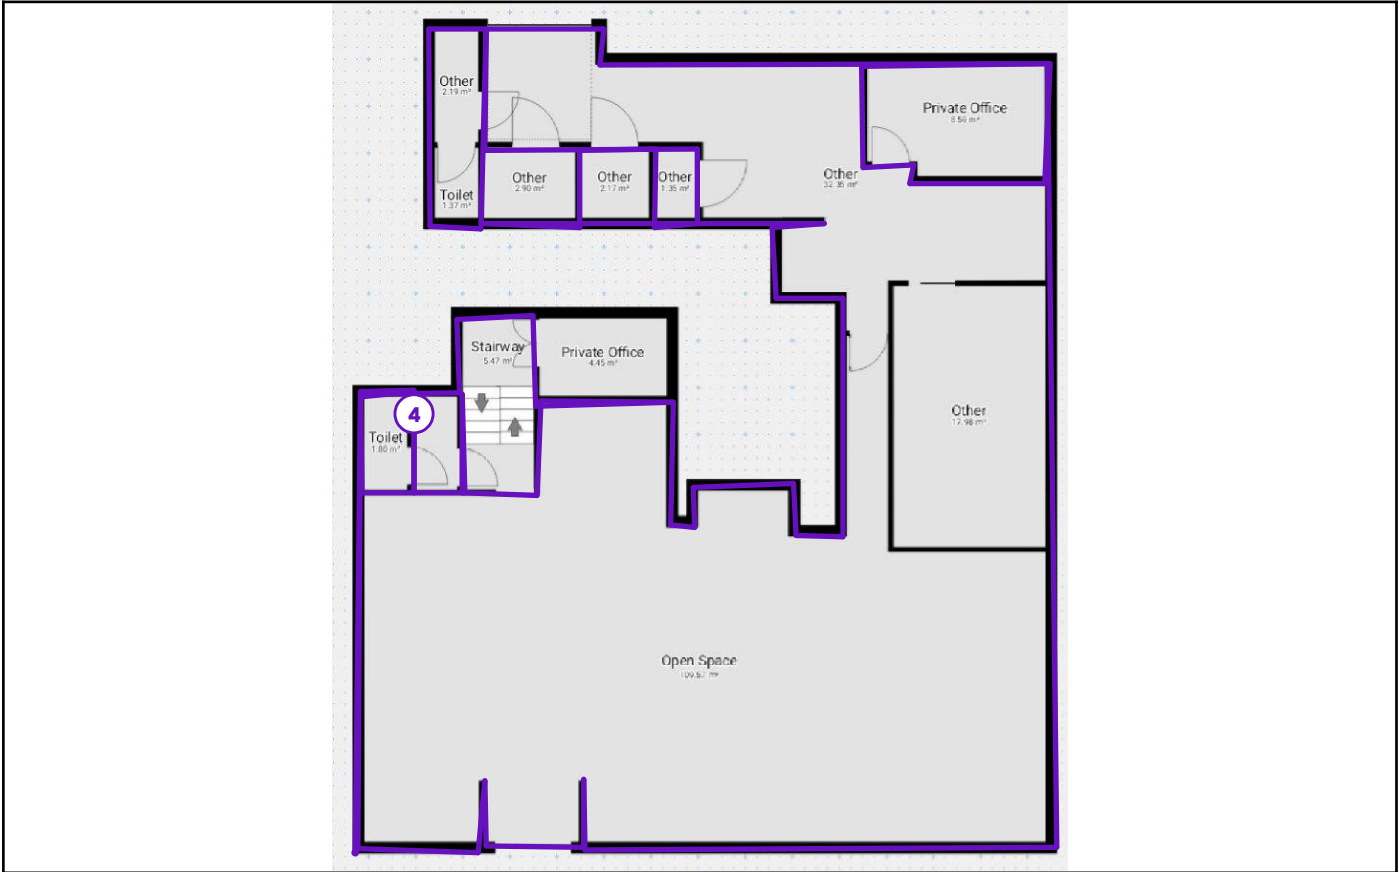
# Plan 1.1: Gelijkvloers

| Beschrijving | Type | Actie |
|---|---|---|
| 4. Binnenwanden handelsruimte | Advies | - |

De meeste wanden werden afgewerkt met niet-asbestverdachte gipskartonplaten of kunststof plaatmateriaal.

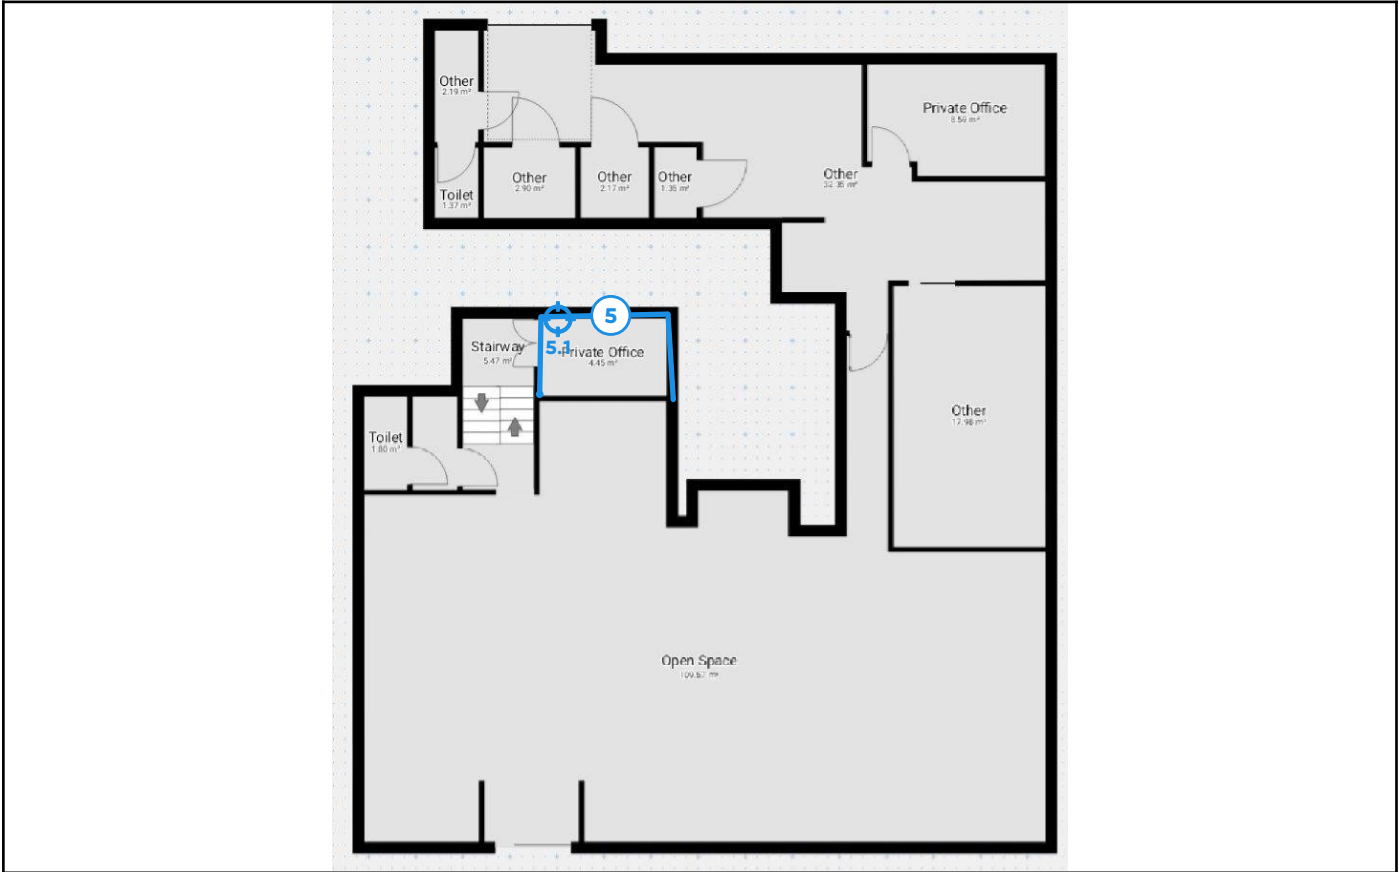
# Plan 1.2: Gelijkvloers

| Beschrijving | Type | Actie |
|---|---|---|
| 5. Pleisterwerk binnenmuren handelsruimte | Geen asbest | - |
| 5.1 Code: 1.1 | Mengmonster | - |

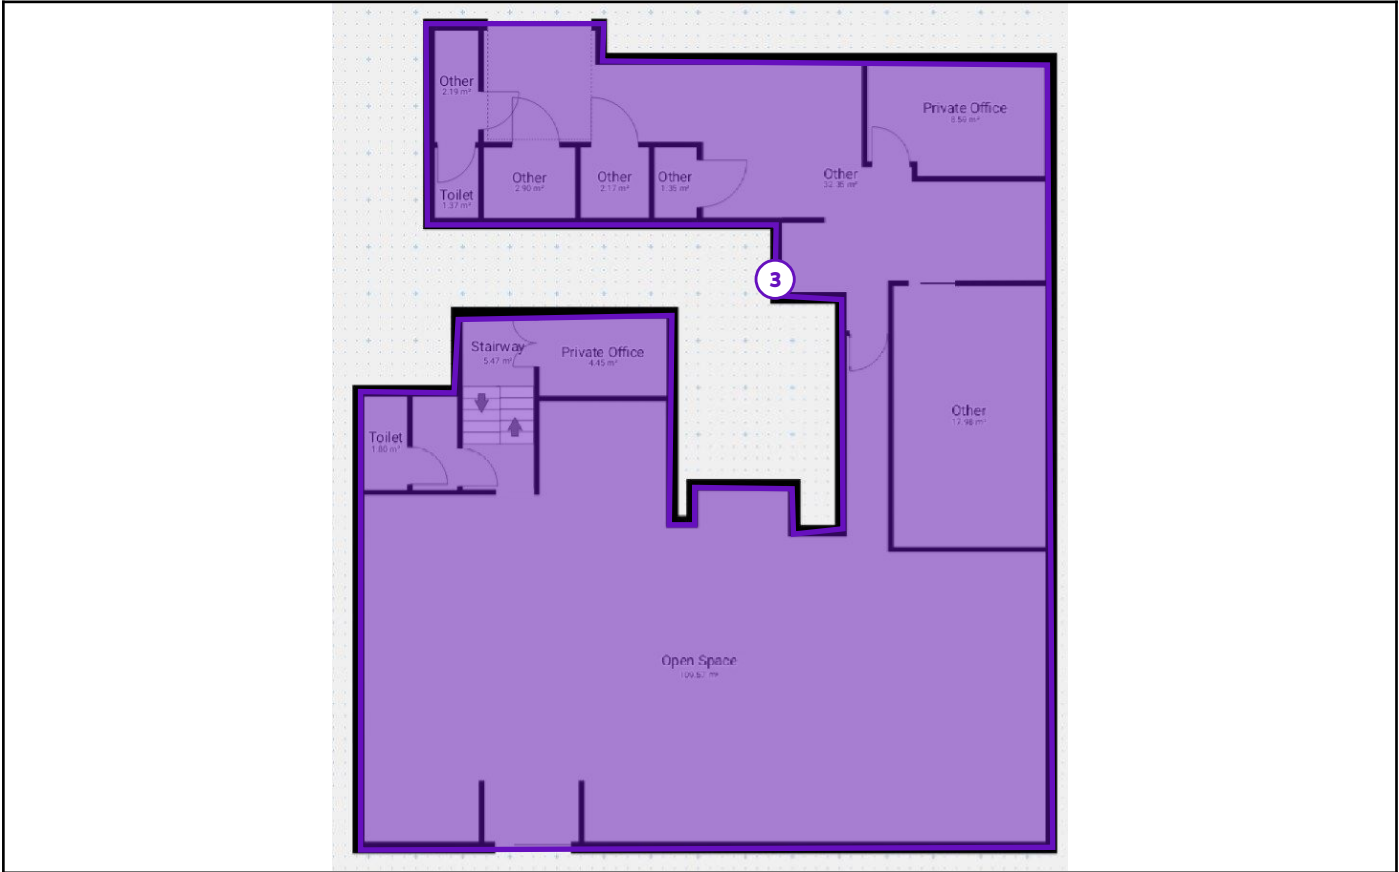
# Plan 1.3: Gelijkvloers

| Beschrijving | Type | Actie |
|---|---|---|
| 3. Valse plafonds handelsruimte | Advies | - |

Op de gelijkvloerse verdieping werden alle plafonds afgewerkt met niet-asbestverdachte gipskartonplaten of kunststof plaatmateriaal.

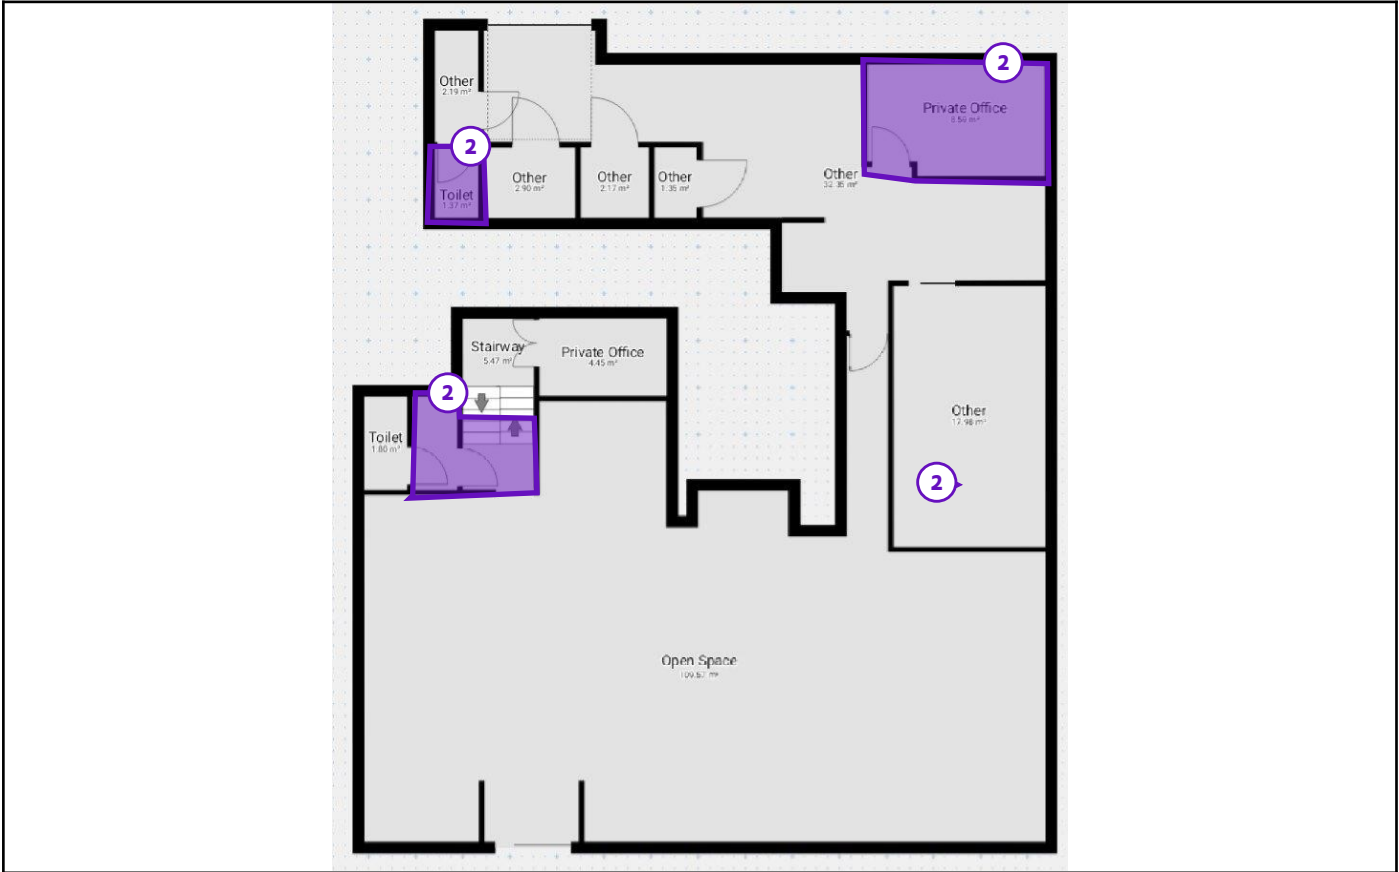
# Plan 1.4: Gelijkvloers

| Beschrijving | Type | Actie |
|---|---|---|
| 2. Vide boven vals plafond | Beperking | - |

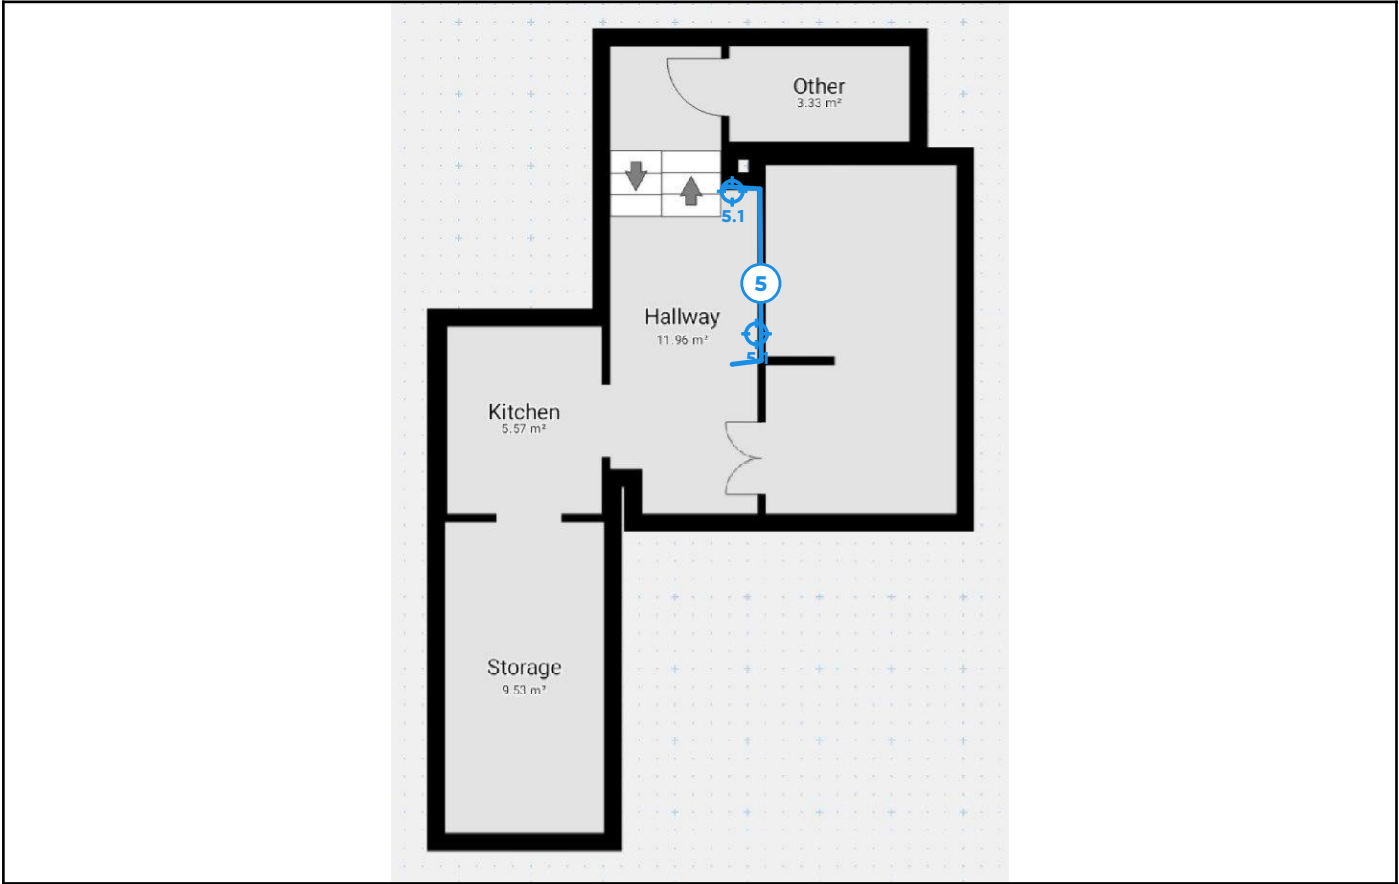
# Plan 1.5: Kelder

| Beschrijving | Type | Actie |
|---|---|---|
| 5. Pleisterwerk binnenmuren handelsruimte | Geen asbest | - |
| 5.1 Code: 1.1 | Mengmonster | - |

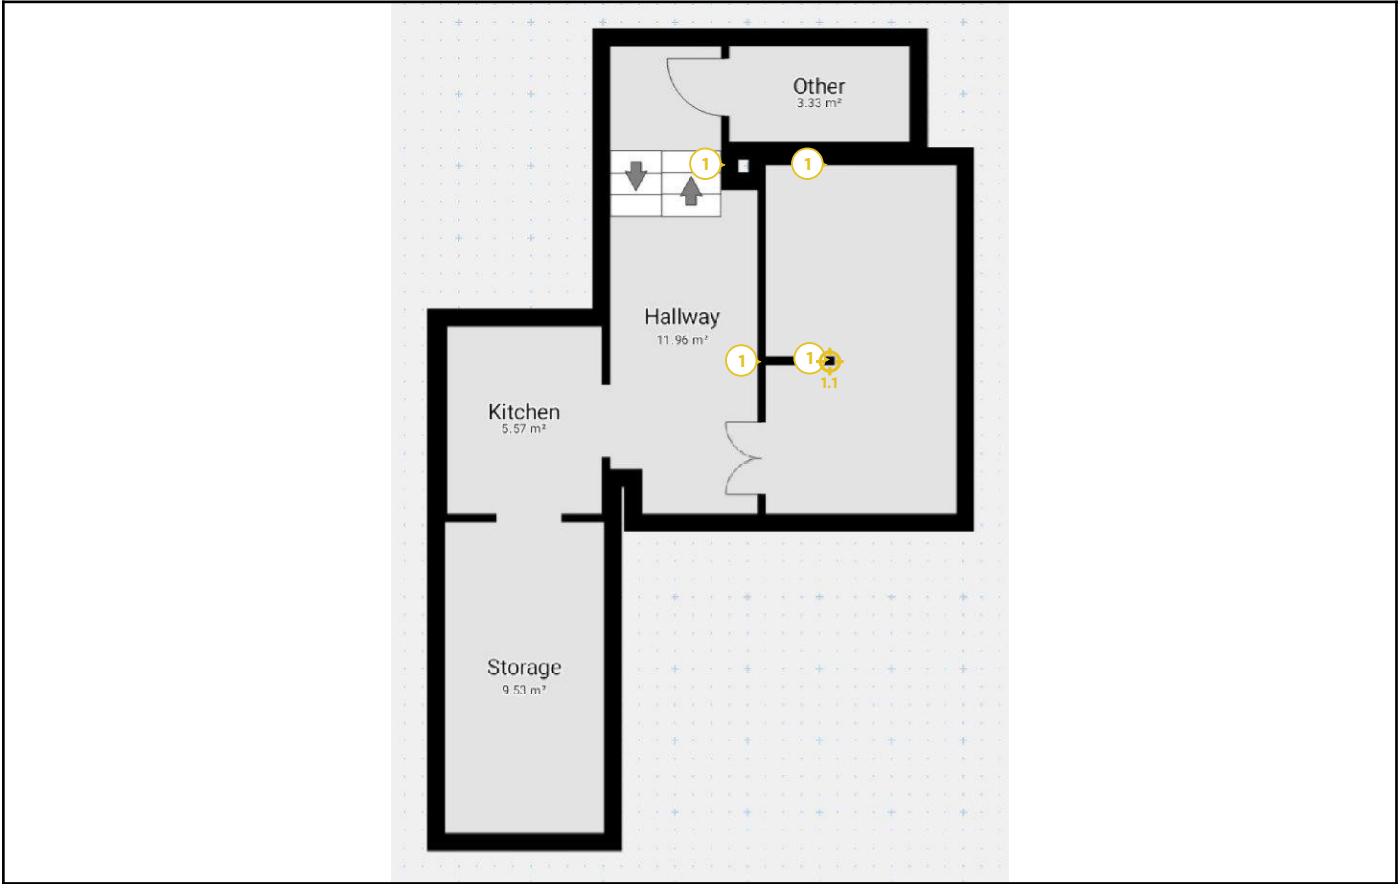
# Plan 1.6: Kelder

| Beschrijving | Type | Actie |
|---|---|---|
| 1. Zuilen kelder | Asbestmateriaal | Zorgvuldig beheren |
| 1.1 Code: 2.1 | Puntmonster | - |

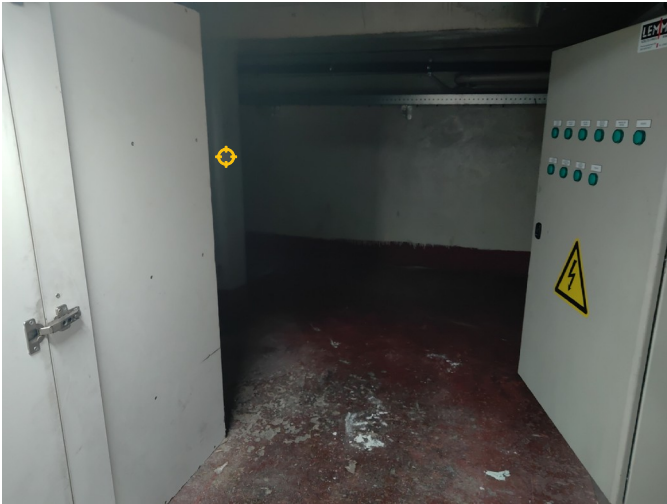
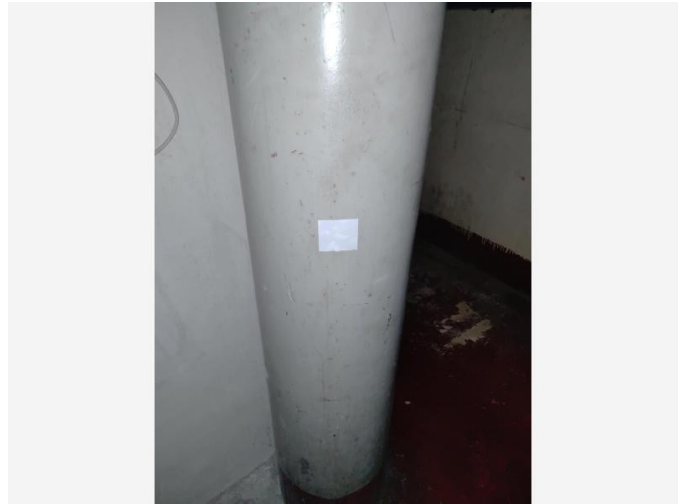
Overzichtsfoto

Detailfoto

| Toestand van het materiaal | Licht beschadigd, licht verweerd. Intact materiaal type Pical – asbestboard of categorie III 'gebondenheid' |

| # | Type | Referentie | Resultaat |
|---|---|---|---|
| 1.1 | Puntmonster | 2.1 | Chrysotiel |

| Beschrijving | Zuilen kelder |
| Asbestmateriaal | Verloren bekisting - Buis, koker |
| Bindmiddel van asbestmateriaal | Cement |
| Hoeveelheid (lengte - omtrek - dikte - aantal) | • 1,00 m - 100,00 cm - 35,00 cm - 4 stuks |

Het asbestmateriaal valt onder de mijlpaal van 2040.

Zorgvuldig beheren

- Zorg voor een veilig beheer. Vermijd het beschadigen van het asbestmateriaal. Controleer de toestand jaarlijks op wijzigingen.

- Eenvoudige handelingen: enkel door erkend asbestverwijderaar  
Enkel te verwijderen door een erkend asbestverwijderaar. De vrijgave van asbestdeeltjes is onvermijdelijk.

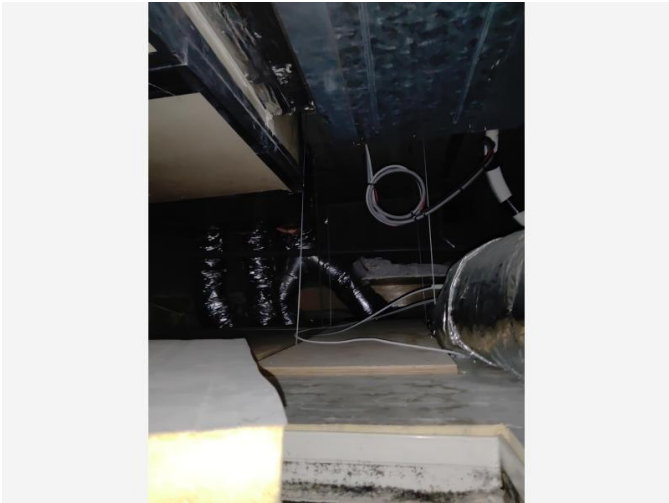
*Situeringsfoto*

**Reden:** Het onderzoek kan niet uitgevoerd worden binnen de bepalingen van de Welzijnswet

**Uitleg van de asbestdeskundige:** Slechts een beperkte inspectie mogelijk via inspectieluiken en plafondtegels.

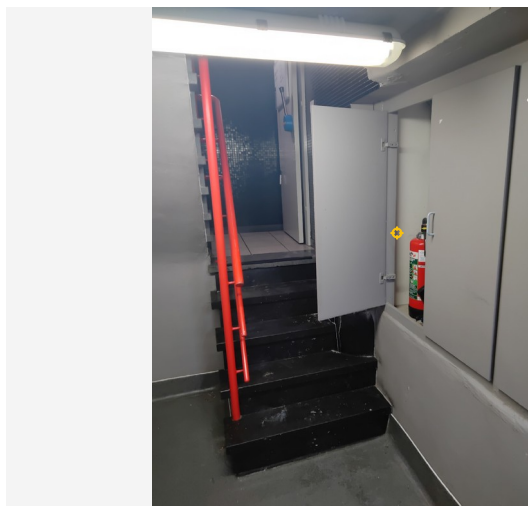
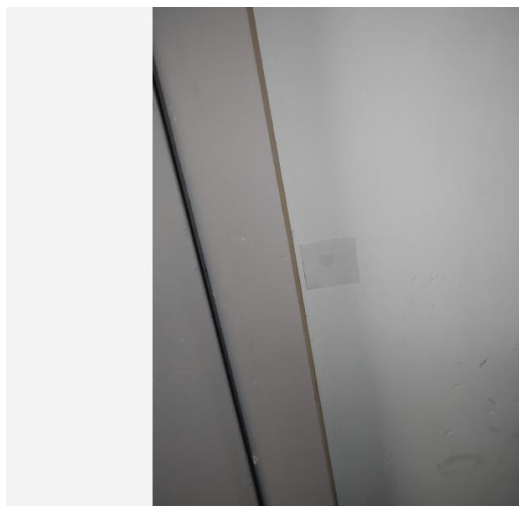
Overzichtsfoto

Detailfoto

Geen asbest

| # | Type | Referentie | Resultaat |
|---|---|---|---|
| 5.1 | Mengmonster | 1.1 | Geen asbest |

| Beschrijving | Pleisterwerk binnenmuren handelsruimte |

| <b>Opmerking</b> | Kleine stukken met pleisterwerk terug te vinden. |
