Keuringsverslag van een elektrische laagspanning- en zeer lage spanningsinstallatie

NIET CONFORM

Plaats van het onderzoek

Type : appartement

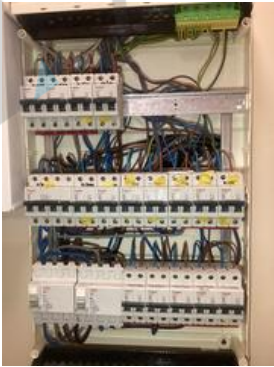
Afbeelding schakel- en verdeelbord:

| Visueel nazicht (algemeen) | NOK | Directe aanraking | OK | Indirecte aanraking | NOK |
