# Asbestinventarisatetest

Uitbreidingstraat 426, 2600 Antwerpen

Attestnummer : 20251125-000156.000

Uitgegeven op : 25.11.2025

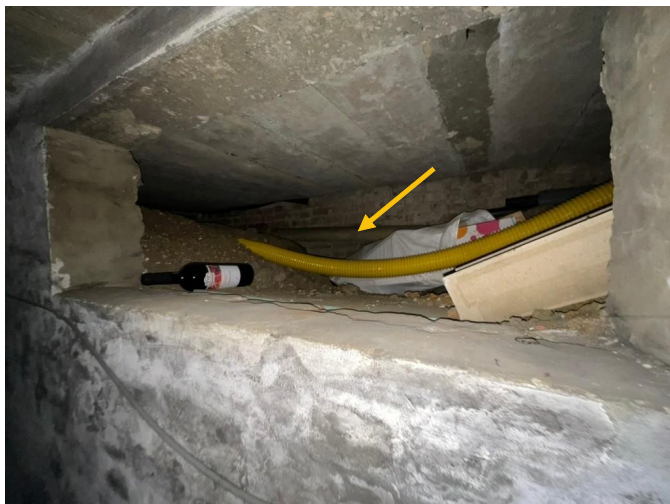
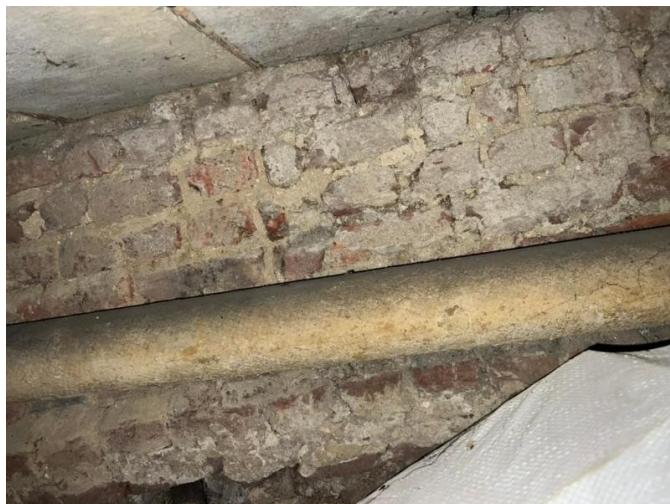
| Fiche 1: Afvoer AC (kruipkelder)..... | 12 |

Overzichtsfoto

Detailfoto

Het asbestmateriaal valt onder de mijlpaal van 2040.

| Eindbeoordeling materiaalisico | Laag materiaalisico en/of verlaagde kans op vezelvrijgave |

| Gebondenheid | Categorie 1: hechtgebonden in oorsprong |
| Asbestsoort (vezeltype) | Crocidoliet aanwezig |
| Asbestconcentratie | Laag (< 50%) |
| Afschermingsgraad van het gehele materiaal | Geheel of deels (ook) vrij aan de binnenlucht |
| Toestand van het materiaal | Onbeschadigd, niet verweerd |

| Beschrijving | Afvoer AC (kruipkelder) |
| Asbestmateriaal | Buis, koker, leiding, pijp, doorvoer |
| Bindmiddel van asbestmateriaal | Cement |
| Hoeveelheid (lengte - omtrek - dikte - aantal) | <ul style="list-style-type: none"><li>• 1,50 m - 25,00 cm - 1,00 cm - 1 stuk</li></ul> |
| Opmerking | Hoeveelheid bij benadering. De buis was niet van dichtbij te onderzoeken omdat deze in de kruipkelder lag en niet bereikbaar was (<1,5m). staalname wordt geadviseerd bij werken. |

Zorgvuldig beheren

- Zorg voor een veilig beheer. Vermijd het beschadigen van het asbestmateriaal. Controleer de toestand jaarlijks op wijzigingen.
- Voer bijkomende staalname(s) uit.

- Eenvoudige handelingen: mag via doe-het-zelf of door werknemer(s) met opleidingsattest eenvoudige handelingen  
Kan in zijn geheel verwijderd worden indien de staat van de toepassing niet wijzigt. Staalname wordt geadviseerd alvorens over te gaan tot verwijdering. Indien de staat van de toepassing wijzigt, wordt aangeraden een erkend asbestverwijderaar aan te stellen.
- Eenvoudige handelingen: enkel door erkend asbestverwijderaar  
Eenvoudig te verwijderen zonder risico op vrijkomen asbestvezels, geen sneldraaiend materiaal gebruiken. Staalname wordt geadviseerd alvorens over te gaan tot verwijdering.

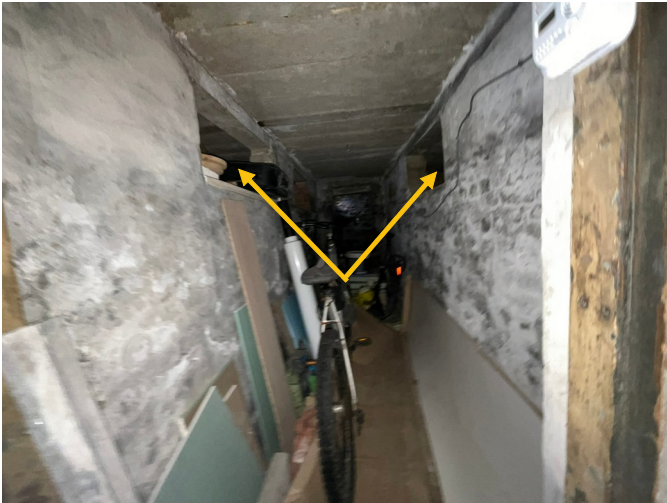
| Fiche 2: Kruipkelder..... | 16 |

Situeringsfoto

**Reden:** Het onderzoek kan niet uitgevoerd worden binnen de bepalingen van de Welzijnswet

**Uitleg van de asbestdeskundige:** De kruipkelder kon niet onderzocht worden binnen de bepalingen van de welzijnswet (<1,5m>)

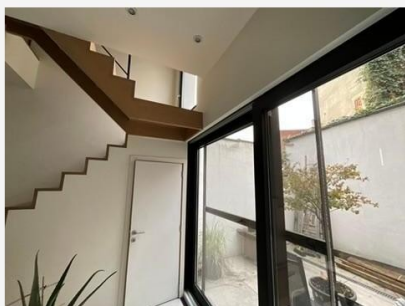
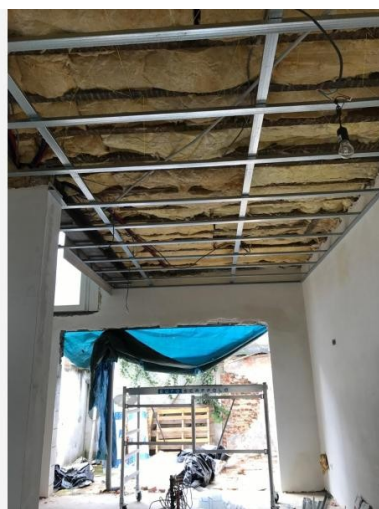
### Fiche 3: Pleisterwerk - totaalrenovatie

| Beschrijving | Notitie | Terug te vinden op plannen |
|---|---|---|
| Fiche 3: Pleisterwerk - totaalrenovatie | Het gebouw onderging in 2017 een totaalrenovatie. Hierbij werden alle muren + plafonds gestript en opnieuw afgewerkt. Bewijs werd als bijlage toegevoegd. | - |

*Situeringsfoto*

*Detailfoto*
