# Asbestinventarisatetest

De Roest d'Alkemadelaan 3/3c, 2600 Antwerpen

Attestnummer : **20231031-000469.000**

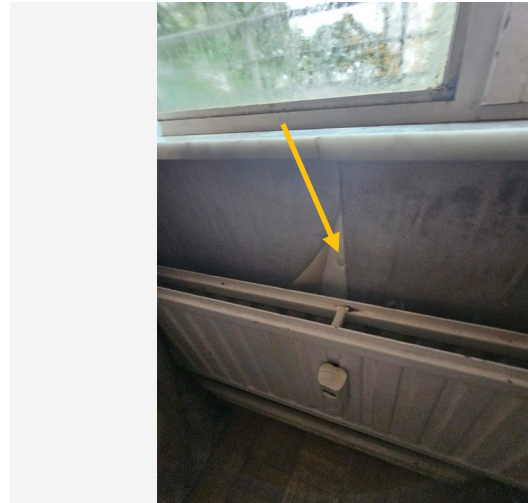
## Fiche 1: pleisterwerk muren

Geen asbest

Overzichtsfoto

Detailfoto

| # | Type | Referentie | Resultaat |
|---|---|---|---|
| 1.1 | Mengmonster | MM001 | Geen asbest |

| Beschrijving | pleisterwerk muren |
| Bindmiddel van materiaal | Gips - kalk |

| Gebondenheid op basis van bindmiddel | Niet-hechtgebonden |
| Hoeveelheid (oppervlakte - dikte - aantal) | <ul style="list-style-type: none"> <li>• 250,00 m<sup>2</sup> - 1,00 cm - 1 stuk</li> </ul> |

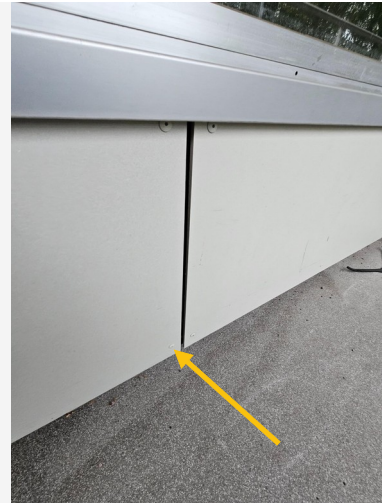
## Fiche 3: gevelbekleding

Geen asbest

Overzichtsfoto

Detailfoto

| # | Type | Referentie | Resultaat |
|---|---|---|---|
| 3.1 | Puntmonster | MM003 | Geen asbest |

| Beschrijving | gevelbekleding |
| Bindmiddel van materiaal | Cement |

| Gebondenheid op basis van bindmiddel | Hecht |
| Hoeveelheid (oppervlakte - dikte - aantal) | <ul style="list-style-type: none"> <li>• 10,00 m<sup>2</sup> - 1,00 cm - 1 stuk</li> </ul> |
| Opmerking | <p>Hoogstwaarschijnlijk en logischerwijs maakt de gevelbekleding deel uit van de gemeenschappelijke delen, maar dit was niet bekend/ beschreven op het tijdstip van het plaatsbezoek (gedwongen verkoop) Daarom werd dit voor alle zekerheid toch bemonsterd voor alle zekerheid.</p> |
