Asbestinventarisatetest

Grotesteenweg 408/Garage 14, 2600 Antwerpen

Attestnummer : 20230809-000059.000

Zone 1: Garagebox 14

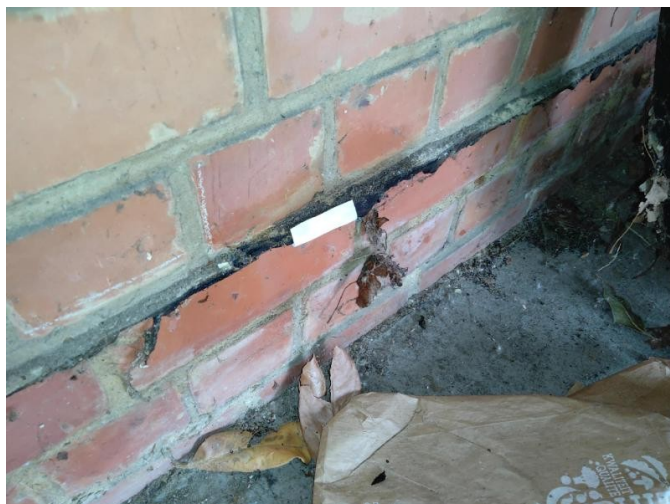
Detailfoto

Fiche 1: Waterkering bakstenen muur garagebox

Geen asbest

#	Type	Referentie	Resultaat
1.1	Puntmonster	1.1	Geen asbest
