# Asbestinventarisatetest

Grotesteenweg 404/Garage 12, 2600 Antwerpen

Attestnummer : 20230809-000062.000

Uitgegeven op : 09.08.2023

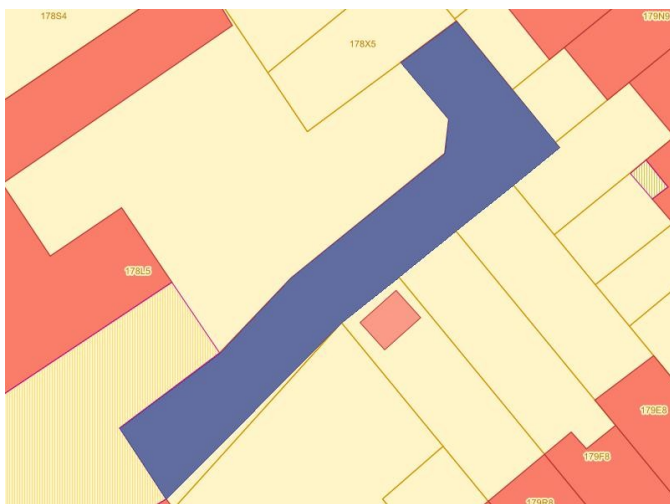
## Zone 1: Garagebox 12

- 0 Asbestmaterialen
- 0 Beperkingen
- 0 Uitsluitingen
- 0 Roerende goederen
- 0 Puin, steenslag, (water)bodem
- 0 Adviezen
- 1 Geen asbest**

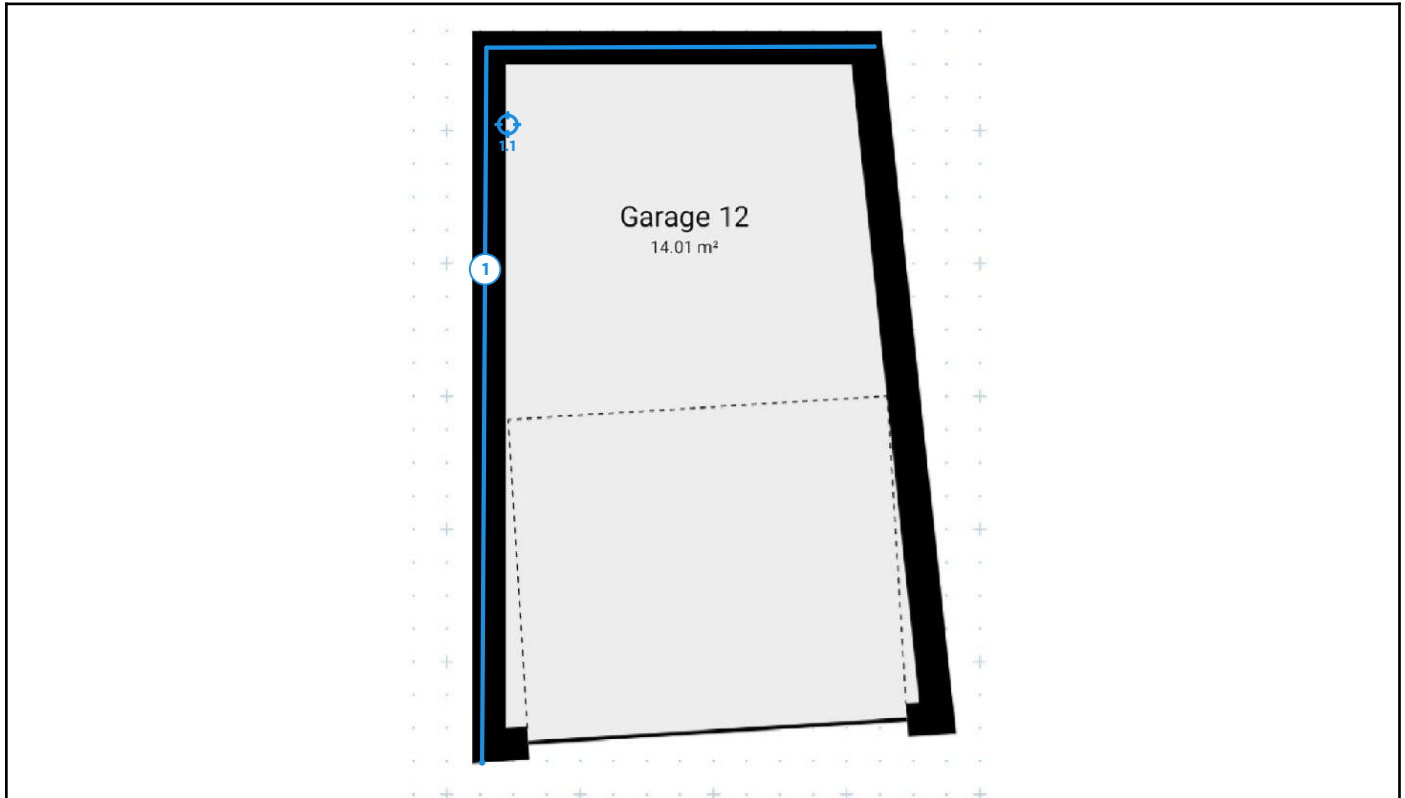
## Plan 1.1: Garagebox 12

| Beschrijving | Type | Actie |
|---|---|---|
| 1. Bitumen waterkering bakstenen muren garagebox | Geen asbest | - |
| 1.1 Code: 1.1 | Puntmonster | - |

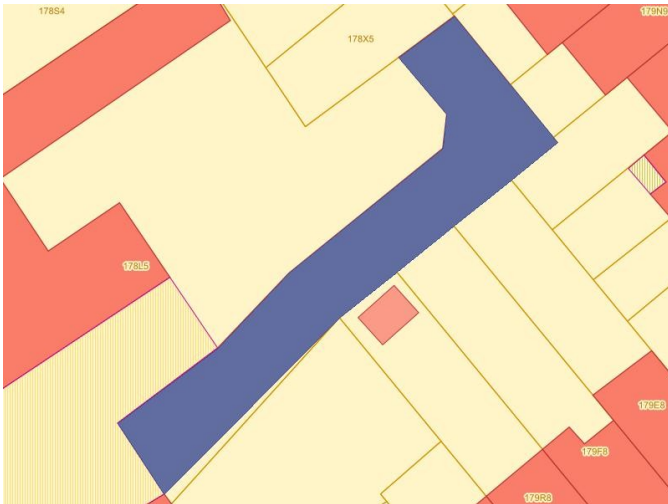
## Zone 2: Overig gebied

- 0 Asbestmaterialen
- 0 Roerende goederen
- 0 Puin, steenslag, (water)bodem
- 0 Geen asbest

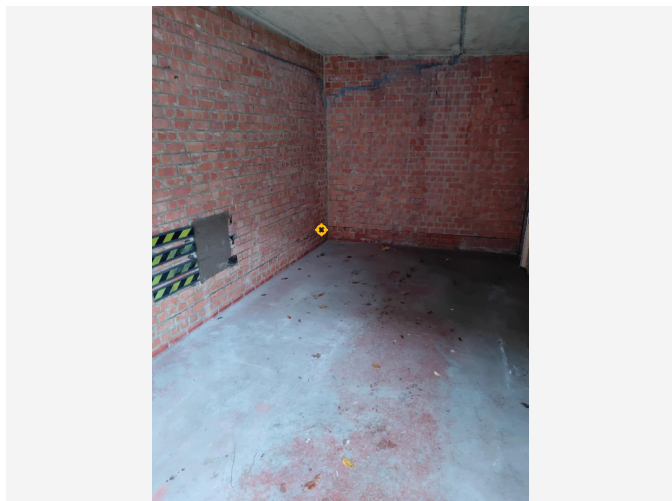
Overzichtsfoto

# Fiche 1: Bitumen waterkering bakstenen muren garagebox

Geen asbest

| Beschrijving | Bitumen waterkering bakstenen muren garagebox |
| Omgeving | Binnen |
| Primaire drager | Binnenwand |

| <b>Bindmiddel van materiaal</b> | Bitumen (roofing, teer, asfalt) |
| <b>Gebondenheid op basis van bindmiddel</b> | Hecht |
| <b>Hoeveelheid (gewicht - aantal)</b> | <ul style="list-style-type: none"> <li>• 15,00 kg - 1 stuk</li> </ul> |
| <b>Identificatiemethode</b> | Vaststelling met monstername |

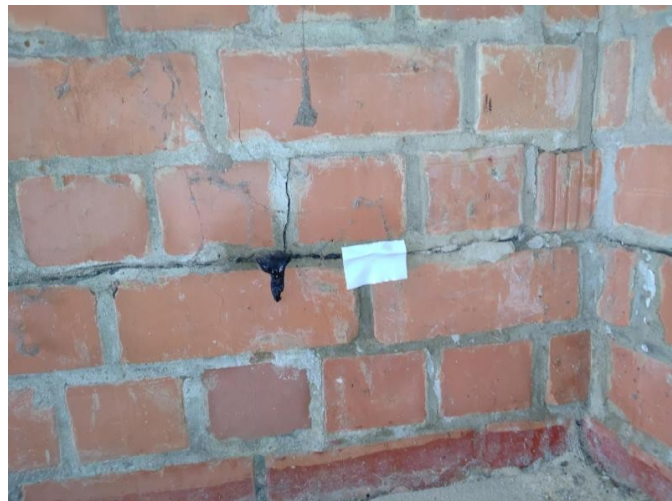
Detailfoto

| # | Type | Referentie | Resultaat |
|---|---|---|---|
| 1.1 | Puntmonster | 1.1 | Geen asbest |
