## Keuringsverslag van een elektrische laagspanning- en zeer lage spanningsinstallatie

### NIET CONFORM

Datum keuring: 14/07/2022

Straatnaam Jacob Smitslaan  
Huisnummer 79  
Busnummer  
Postcode 2630  
Gemeente Aartselaar  
Land België

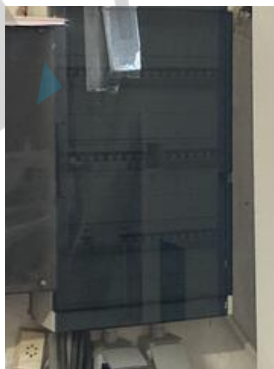
Afbeelding schakel- en verdeelbord:

I5.01 Het verdeelbord is niet makkelijk toegankelijk. (Boek 1 Onderafdeling 5.3.5.1.C.)

I5.10 Niet gebruikte invoeringen van het verdeelbord zijn niet correct of onvoldoende afgedicht. (Boek 1 Afdeling 5.1.4. en 4.2.2.3.)
