# Asbestinventarisatetest

Fruithoflaan 98/51, 2600 Antwerpen

Attestnummer : 20221211-000107.001

Uitgegeven op : 11.12.2022

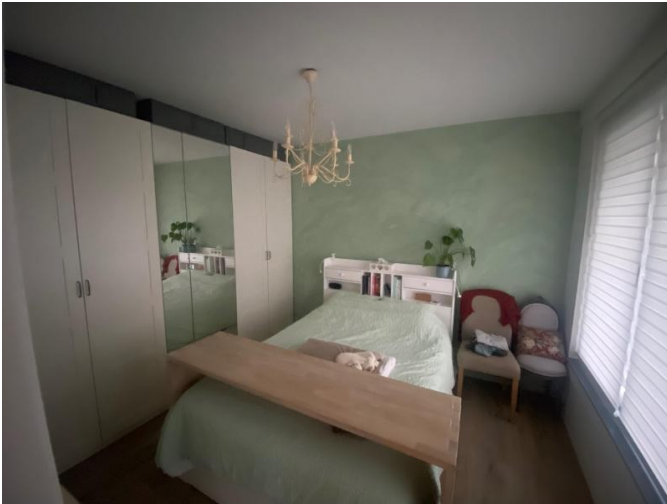
Overzichtsfoto

Detailfoto

| Eindbeoordeling materiaalarisico | Laag materiaalarisico en/of verlaagde kans op vezelvrijgave |

| Gebondenheid | Categorie 2: niet-hechtgebonden met matrix |
| Asbestsoort (vezeltype) | Amfibool aanwezig, uitgezonderd crocidoliet |
| Asbestconcentratie | Laag (< 50%) |
| Afschermingsgraad van het gehele materiaal | Geheel of deels (ook) vrij aan de binnenlucht |
| Toestand van het materiaal | Onbeschadigd, niet verweerd |

| Beschrijving | Plesiterwerk muren |
| Asbestmateriaal | In-situ afwerkingslagen - Pleisterwerk (wand, plafond, ...) |
| Hoeveelheid (oppervlakte - dikte - aantal) | • 57,01 m <sup>2</sup> - 0,20 cm - 1 stuk |

| <b>Opmerking</b> | Opdrachtgever wou geen gaten in de muren. Om die redenen werd er geen monstername van pleisterwerk genomen en kan er geen labo-analyse uitgevoerd worden. Enkel een labo-analyse kan zekerheid bieden dat pleisterwerk asbestvrij is. |

Het asbestmateriaal valt onder de mijlpaal van 2040.

Zorgvuldig beheren

- Zorg voor een veilig beheer. Vermijd het beschadigen van het asbestmateriaal. Controleer de toestand jaarlijks op wijzigingen.

- Hermetische zone (erkend asbestverwijderaar)  
Niet-Hechtgebonden binnentoepassing / wijziging toestand bij verwijderen

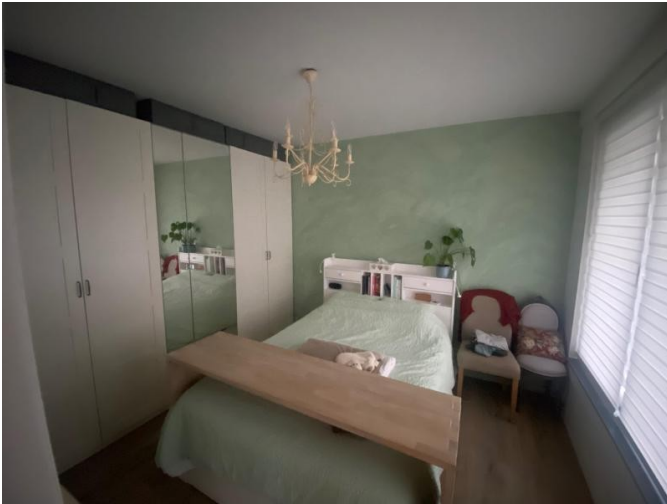
Overzichtsfoto

Detailfoto

| Eindbeoordeling materiaalrisico | Laag materiaalrisico en/of verlaagde kans op vezelvrijgave |

| Gebondenheid | Categorie 2: niet-hechtgebonden met matrix |
| Asbestsoort (vezeltype) | Amfibool aanwezig, uitgezonderd crocidoliet |
| Asbestconcentratie | Laag (< 50%) |
| Afschermingsgraad van het gehele materiaal | Geheel of deels (ook) vrij aan de binnenlucht |
| Toestand van het materiaal | Onbeschadigd, niet verweerd |

| Beschrijving | Pleisterwerk plafond |
| Asbestmateriaal | In-situ afwerkingslagen - Pleisterwerk (wand, plafond, ...) |
| Hoeveelheid (oppervlakte - dikte - aantal) | • 46,15 m <sup>2</sup> - 0,20 cm - 1 stuk |

| <b>Opmerking</b> | Opdrachtgever wou geen gaten in plafond. Om die redenen werd er geen monstername van pleisterwerk genomen en kan er geen labo-analyse uitgevoerd worden. Enkel een labo-analyse kan zekerheid bieden dat pleisterwerk asbestvrij is. |

Het asbestmateriaal valt onder de mijlpaal van 2040.

Zorgvuldig beheren

- Zorg voor een veilig beheer. Vermijd het beschadigen van het asbestmateriaal. Controleer de toestand jaarlijks op wijzigingen.

- Hermetische zone (erkend asbestverwijderaar)  
Niet-hechtgebonden binnentoepassing / wijziging toestand bij verwijderen

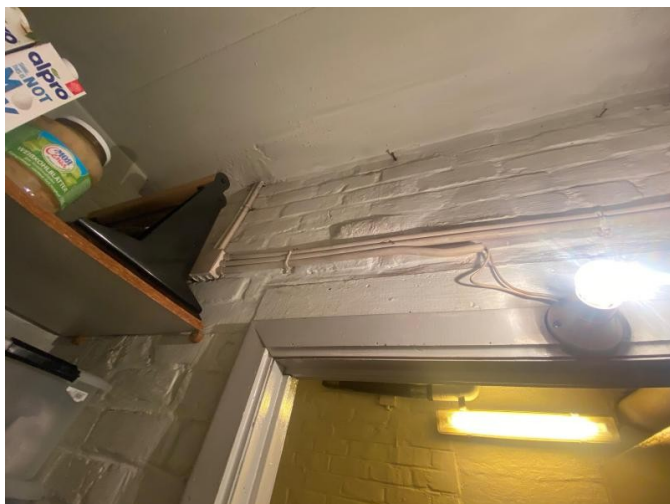
Vrije foto

Asbest in Isolatie elektrische kabels en leidingen mogelijks aanwezig.

| Identificatiemethode | Redelijk vermoeden |
