# Asbestinventarisat attest

De Roest d'Alkemadelaan 13/15, 2600 Antwerpen

Attestnummer : 20230411-000472.000

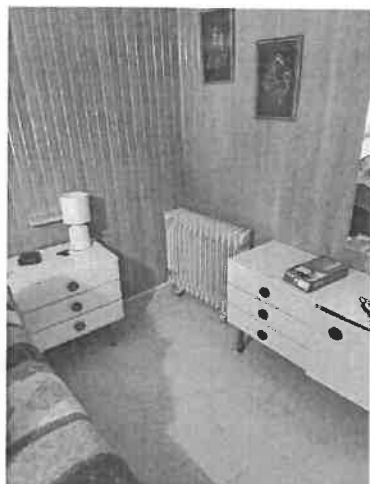
## Fiche 1: Vloerzeil slaapkamers

Overzichtsfoto

Detailfoto

| Eindbeoordeling materiaalarisico | Laag materiaalarisico en/of verlaagde kans op vezelvrijgave |

| Gebondenheid | Categorie 1: hechtgebonden in oorsprong |
| Asbestsoort (vezeltype) | Alleen chrysotiel |
| Asbestconcentratie | Laag (< 50%) |
| Afschermingsgraad van het gehele materiaal | Geheel of deels (ook) vrij aan binnenluchtstromen |
| Toestand van het materiaal | Licht beschadigd, licht verweerd. Intact materiaal type Pical – asbestboard of categorie III 'gebondenheid' |

| # | Type | Referentie | Resultaat |
|---|---|---|---|
| 1.1 | Puntmonster | 20230317/2/3 | Chrysotiel |

| Asbestmateriaal | Prefab - afwerking - Vloerzeil |
| Hoeveelheid (oppervlakte - aantal) | • 24,00 m <sup>2</sup> - 1 stuk |

Het asbestmateriaal valt onder de mijlpaal van 2040.

Zorgvuldig beheren

- Zorg voor een veilig beheer. Vermijd het beschadigen van het asbestmateriaal. Controleer de toestand jaarlijks op wijzigingen.

- Hermetische zone (erkend asbestverwijderaar)  
Materiaal niet te verwijderen zonder stofvorming en vrijgave van vezels met eenvoudige handelingen

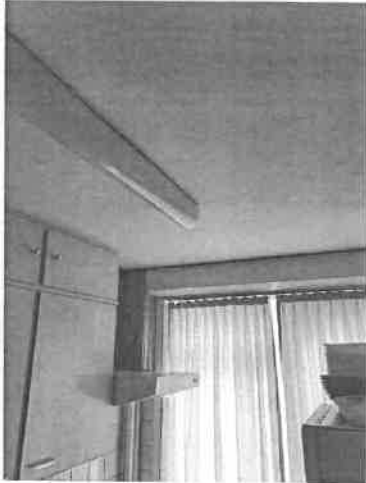
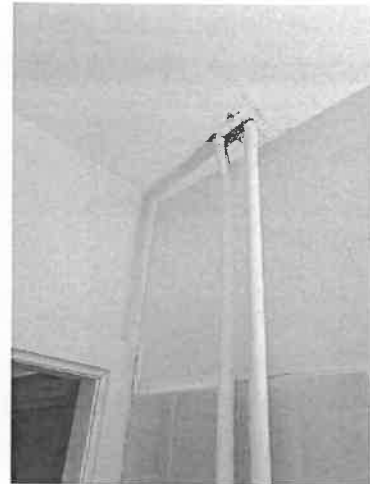
## Fiche 2: Beploistering plafond

Overzichtsfoto

Detailfoto

Geen asbest

| # | Type | Referentie | Resultaat |
|---|---|---|---|
| 2.1 | Mengmonster | 20230317/2/MS2 | Geen asbest |

| Bindmiddel van materiaal | Gips - kalk |

| Hoeveelheid (oppervlakte - dikte - aantal) | • 80,00 m <sup>2</sup> - 1,50 cm - 1 stuk |

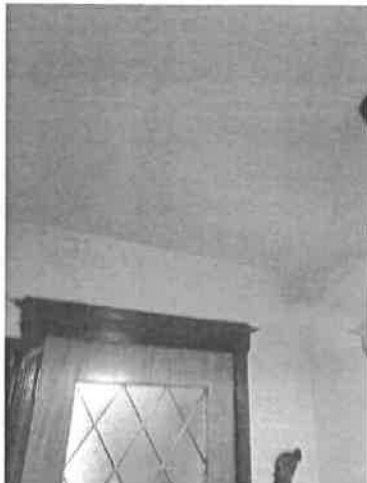
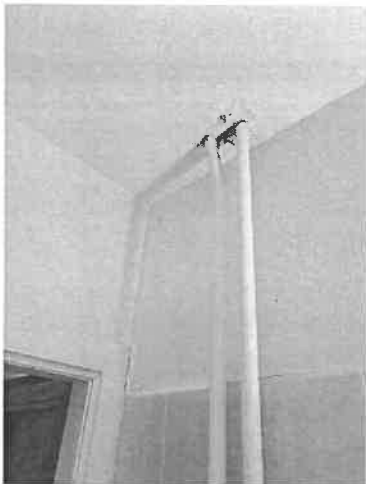
## Fiche 3: Bepleistering binnenmuren

Overzichtsfoto

Detailfoto

Geen asbest

| # | Type | Referentie | Resultaat |
|---|---|---|---|
| 3.1 | Mengmonster | 20230317/2/MS1 | Geen asbest |

| Bindmiddel van materiaal | Gips - kalk |

| Hoeveelheid (oppervlakte - dikte - aantal) | • 68,00 m <sup>2</sup> - 1,50 cm - 1 stuk |
