# Asbestinventarisatetest

Prins Albertlei 33/4C, 2600 Antwerpen

Attestnummer : **20240807-000225.000**

# Zone 1: Appartement

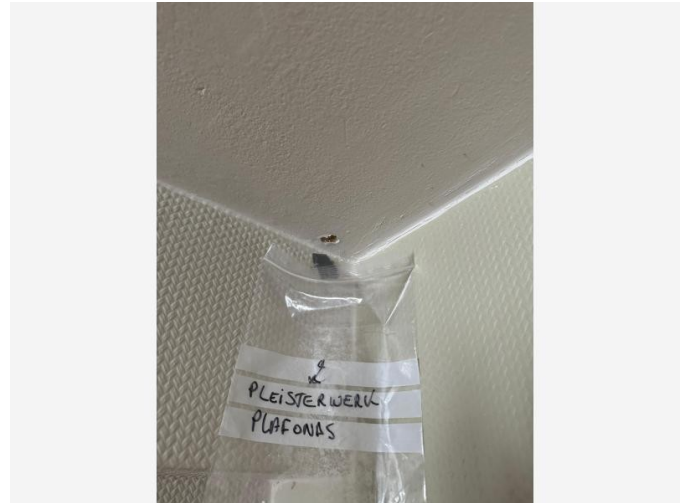
## Fiche 4: Pleisterwerk (plafonds)

Geen asbest

| # | Type | Referentie | Resultaat |
|---|---|---|---|
| 4.1 | Mengmonster | 2 | Geen asbest |

| Beschrijving | Pleisterwerk (plafonds) |
| Bindmiddel van materiaal | Gips - kalk |
| Hoeveelheid (oppervlakte - dikte - aantal) | • 110,00 m <sup>2</sup> - 2,00 cm - 1 stuk |
