# Asbestinventarisatetest

Gevaertlaan 49, 2850 Boom

Attestnummer : 20260501-000101.000

Uitgegeven op : 01.05.2026

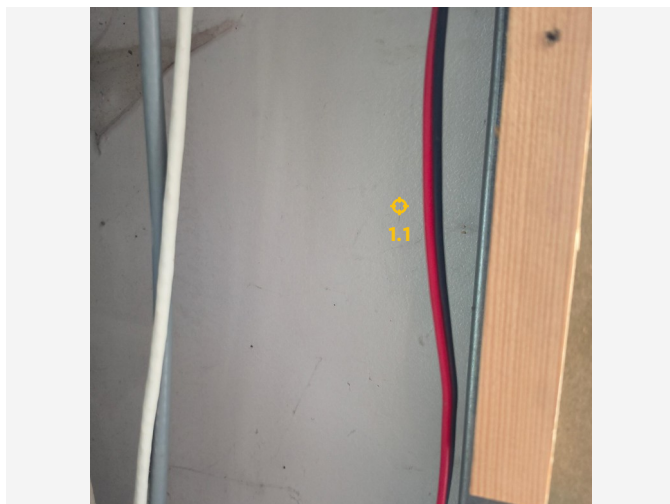
## Fiche 1: Pleisterwerk muren

Geen asbest

Overzichtsfoto

Detailfoto

| # | Type | Referentie | Resultaat |
|---|---|---|---|
| 1.1 | Mengmonster | M01 | Geen asbest |

| Opmerking | Berging, wc, bureau: niet bepleisterd<br>1ste verdieping: gyproc<br>Geen plafondpleister aanwezig |

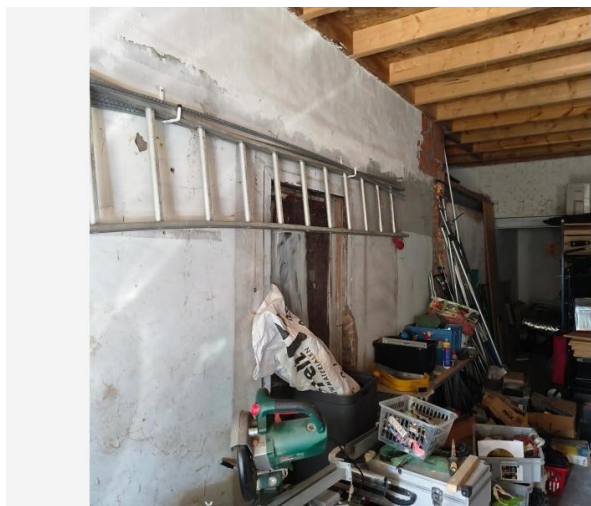
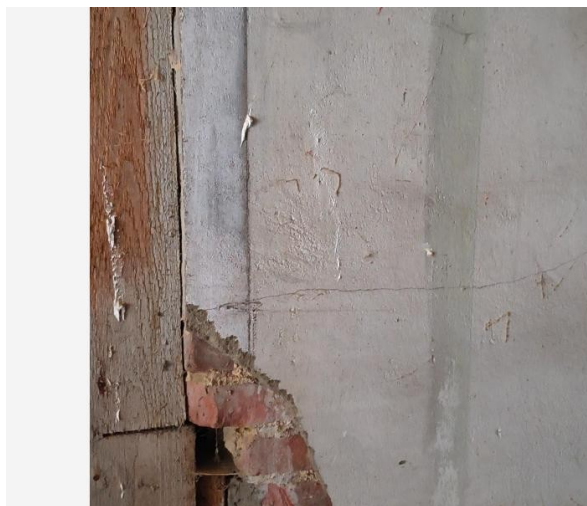
## Fiche 2: Cementering

Geen asbest

Overzichtsfoto

Detailfoto

| # | Type | Referentie | Resultaat |
|---|---|---|---|
| 2.1 | Mengmonster | M02 | Geen asbest |

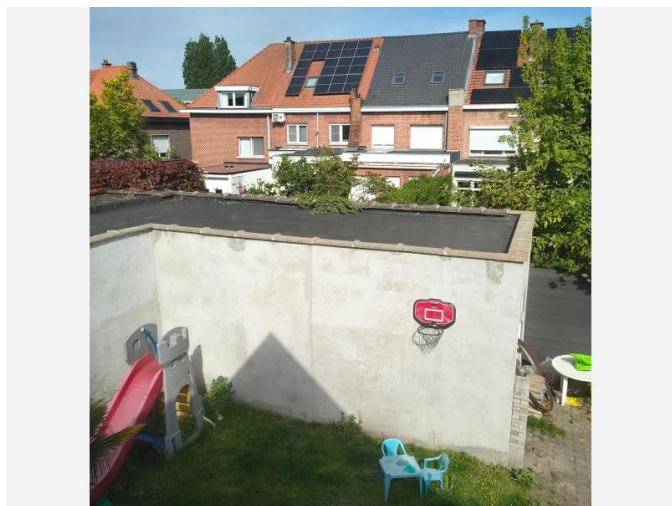
### Fiche 3: Roofing

| Beschrijving | Notitie | Terug te vinden op plannen |
|---|---|---|
| Fiche 3: Roofing | - | - |

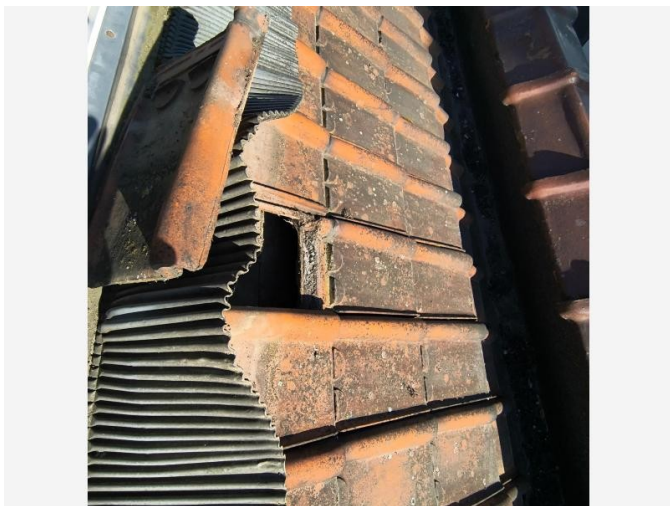
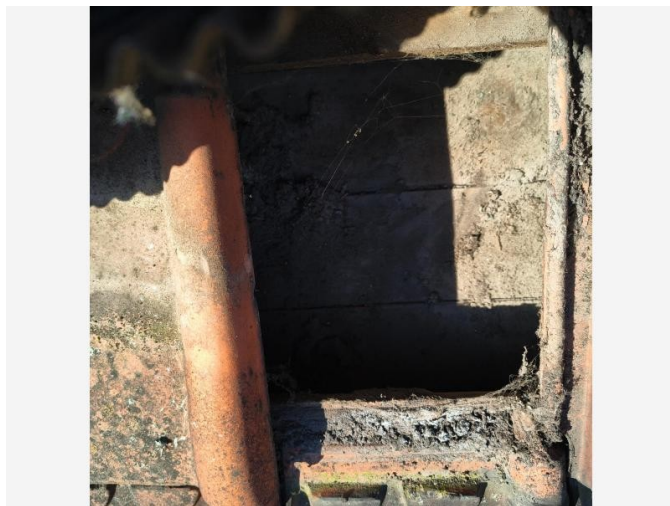
## Fiche 4: Onderdakplaten

| Beschrijving | Notitie | Terug te vinden op plannen |
|---|---|---|
| Fiche 4: Onderdakplaten | De onderdakplaten bestaan uit hout | - |

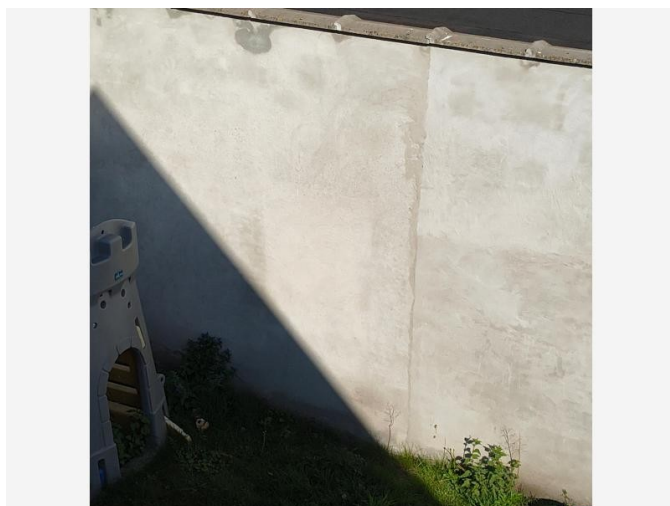
## Fiche 5: Crepi

| Beschrijving | Notitie | Terug te vinden op plannen |
|---|---|---|
| Fiche 5: Crepi | - | - |

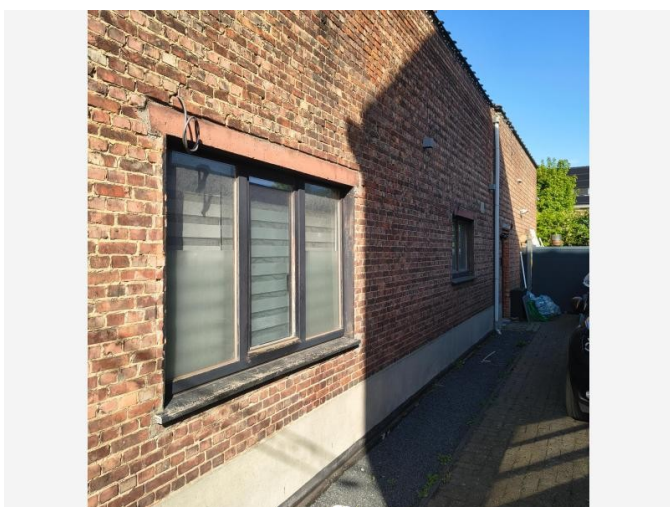
## Fiche 6: Afdichtingsmateriaal (mastiek) aan glas/kader/gevel

| Beschrijving | Notitie | Terug te vinden op plannen |
|---|---|---|
| Fiche 6: Afdichtingsmateriaal (mastiek) aan glas/kader/gevel | - | - |
