Asbestinventarisatetest

Rendierstraat 6/201, 2610 Antwerpen

Attestnummer : 20250514-000371.000

Uitgegeven op : 14.05.2025

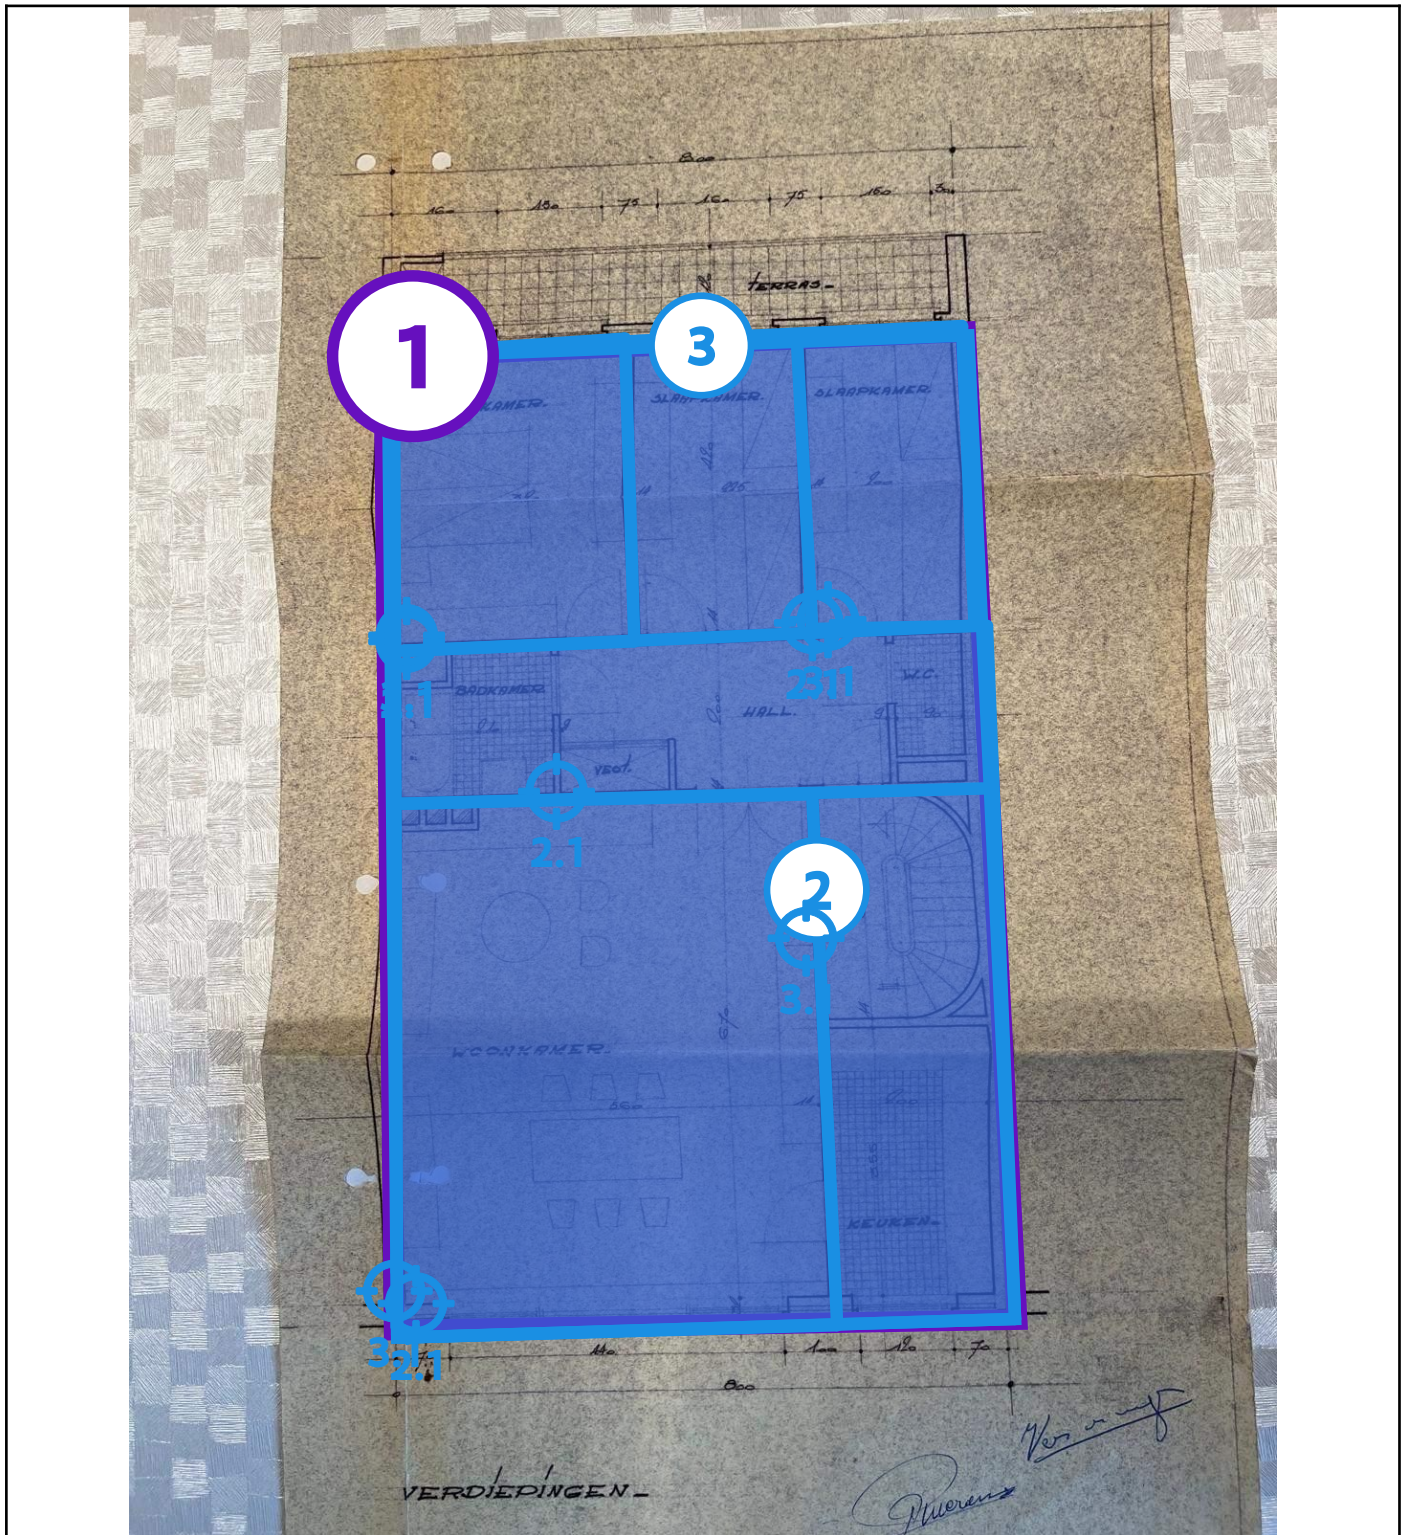
Plan 1.1: Appartement

Beschrijving	Type	Actie
1. Appartement	Advies	-

2. Pleister muren	Geen asbest	-
2.1 Code: 060525-Pleimuur-Ren6	Mengmonster	-
3. Pleister plafond	Geen asbest	-
3.1 Code: 060525-Pleiplaf-Ren6	Mengmonster	-
