# Asbestinventarisatetest

Ferdinand Coosemansstraat 83/101, 2600 Antwerpen

Attestnummer : 20241001-000124.000

Uitgegeven op : 01.10.2024

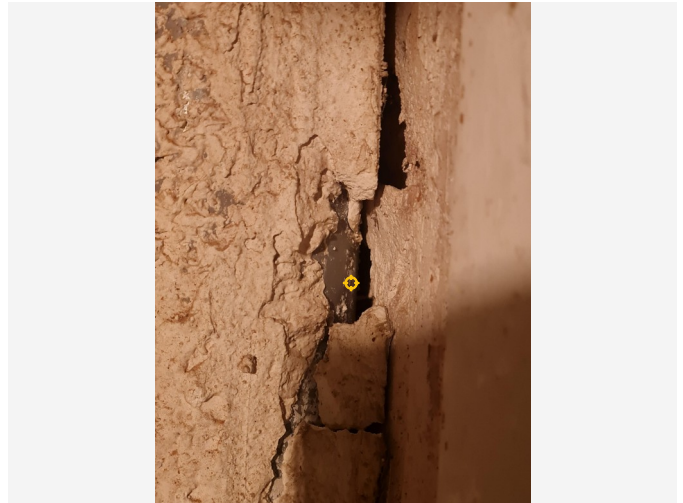
Overzichtsfoto

#	Type	Referentie	Resultaat
3.1	Puntmonster	PM04	Geen asbest

Beschrijving	Leiding kot- bepleistering/isolatie
Omgeving	Binnen
Primaire drager	HVAC infrastructuur en uitrusting
Bindmiddel van materiaal	Gips - kalk
Gebondenheid op basis van bindmiddel	Niet-hechtgebonden
Hoeveelheid (oppervlakte - dikte - aantal)	• 0,50 m <sup>2</sup> - 3,00 cm - 1 stuk
Totaal volume	0,015 m <sup>3</sup>
Identificatiemethode	Vaststelling met monsternamen
Destructieve handeling voor identificatie	Nee
Opmerking	Bepoistering aan leiding, in slechte staat

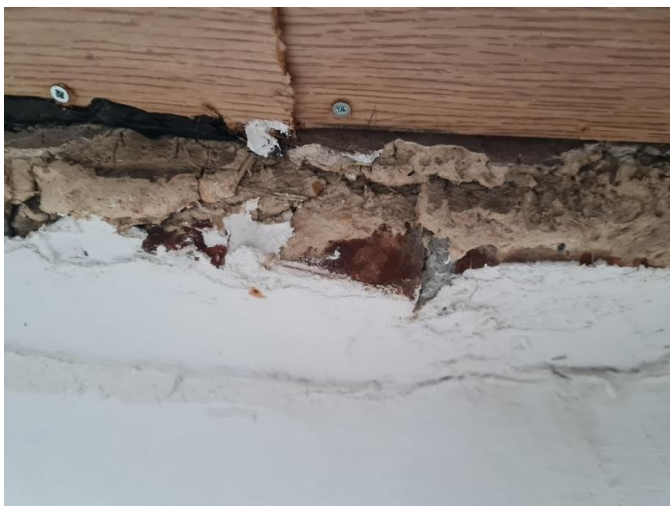
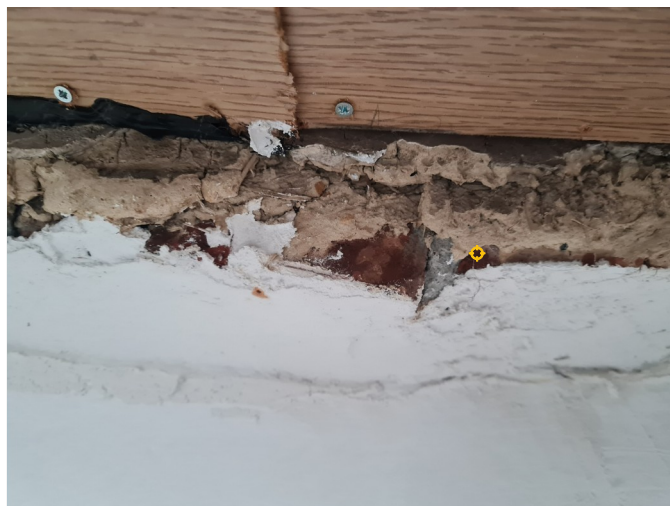
## Fiche 4: Achterwand haard

#	Type	Referentie	Resultaat
4.1	Puntmonster	PM01	Geen asbest

Beschrijving	Achterwand haard
Omgeving	Binnen
Primaire drager	Binnenwand
Bindmiddel van materiaal	Gips - kalk
Gebondenheid op basis van bindmiddel	Niet-hechtgebonden
Hoeveelheid (oppervlakte - dikte - aantal)	• 1,00 m <sup>2</sup> - 3,00 cm - 1 stuk
Totaal volume	0,03 m <sup>3</sup>
Identificatiemethode	Vaststelling met monstername
Destructieve handeling voor identificatie	Nee
