# Asbestinventarisatetest

Borsbeeksebrug 5/6L, 2600 Antwerpen

Attestnummer : 20221130-000208.000

Uitgegeven op : 30.11.2022

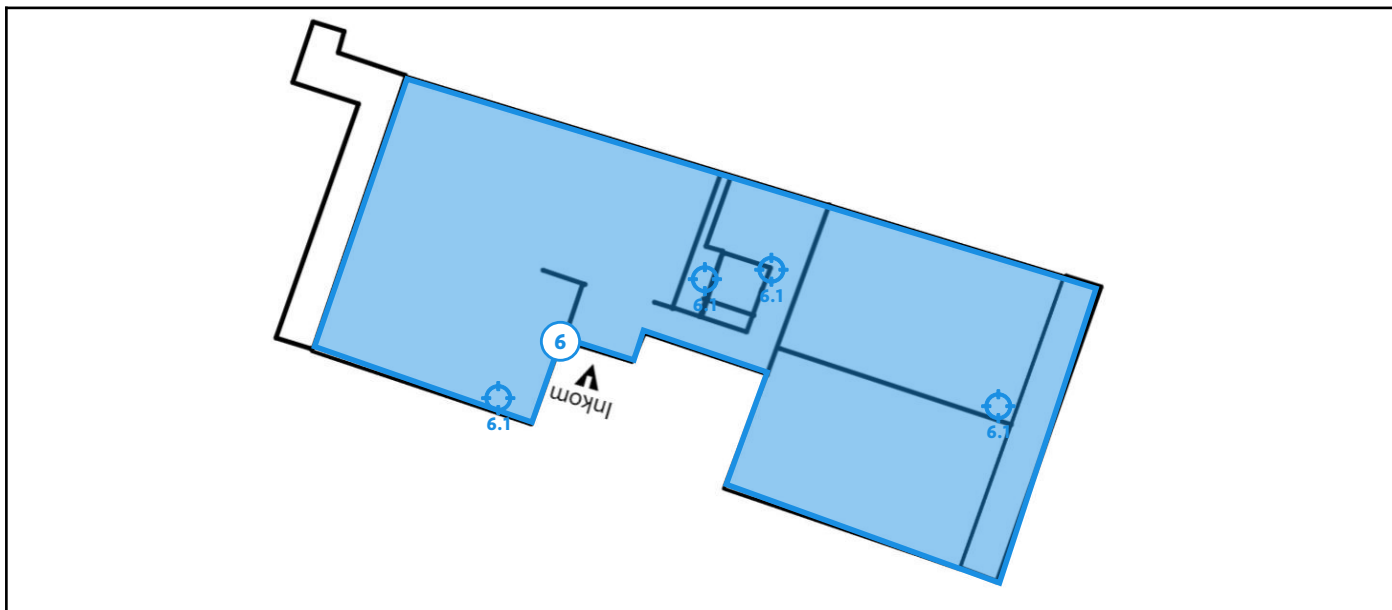
## Plan 1.1: Appartement 6L

Beschrijving	Type	Actie
6. Pleisterwerk binnenmuren	Geen asbest	-
6.1 Code: 1.1	Mengmonster	-

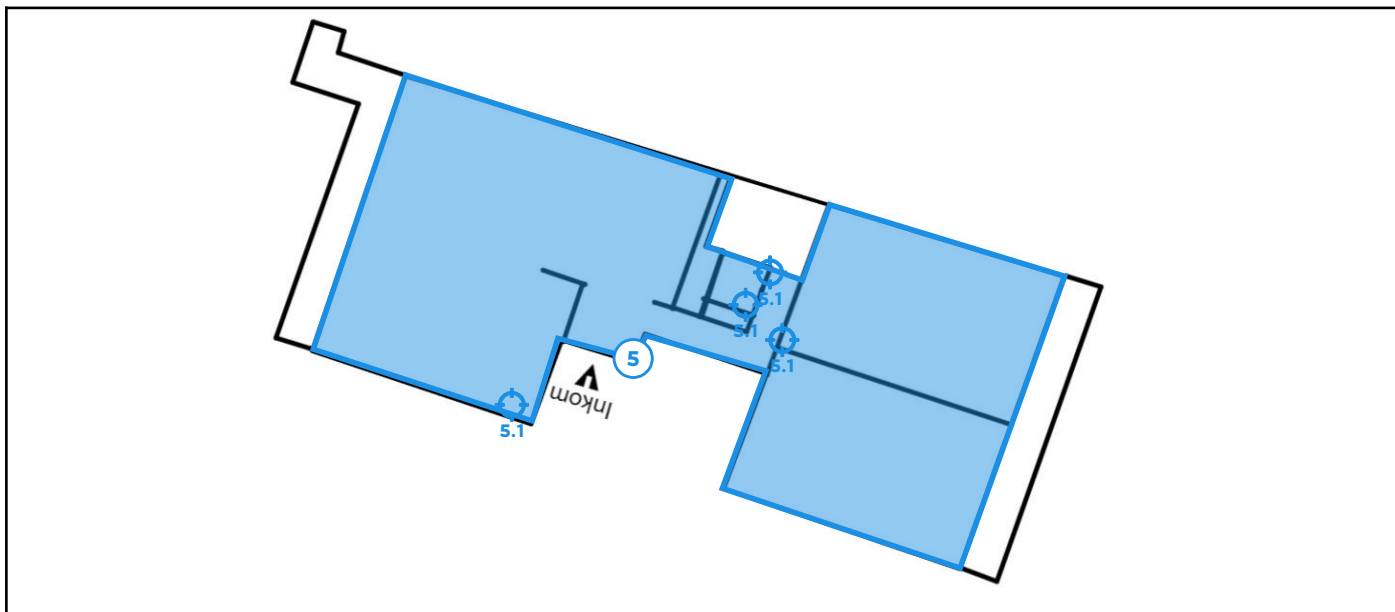
## Plan 1.2: Appartement 6L

Beschrijving	Type	Actie
5. Pleisterwerk plafonds	Geen asbest	-
5.1 Code: 2.1	Mengmonster	-

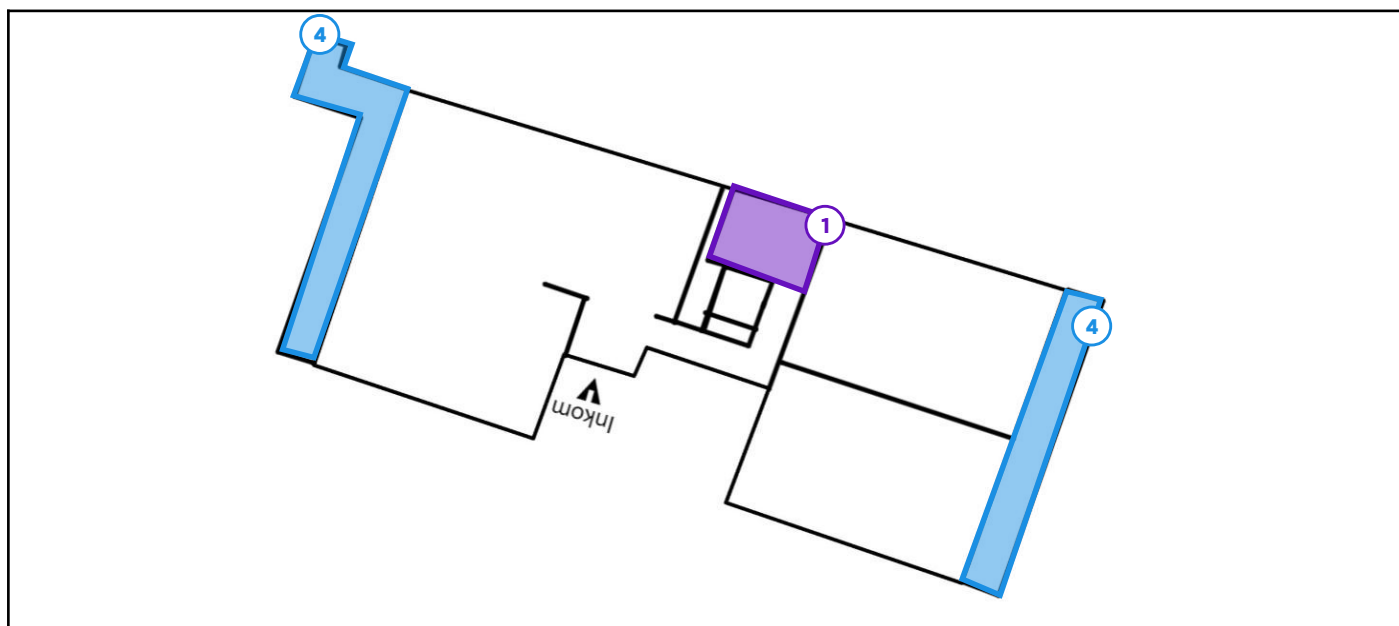
## Plan 1.3: Appartement 6L

Beschrijving	Type	Actie
1. Plafond badkamer	Advies	-
4. Crepi	Geen asbest	-

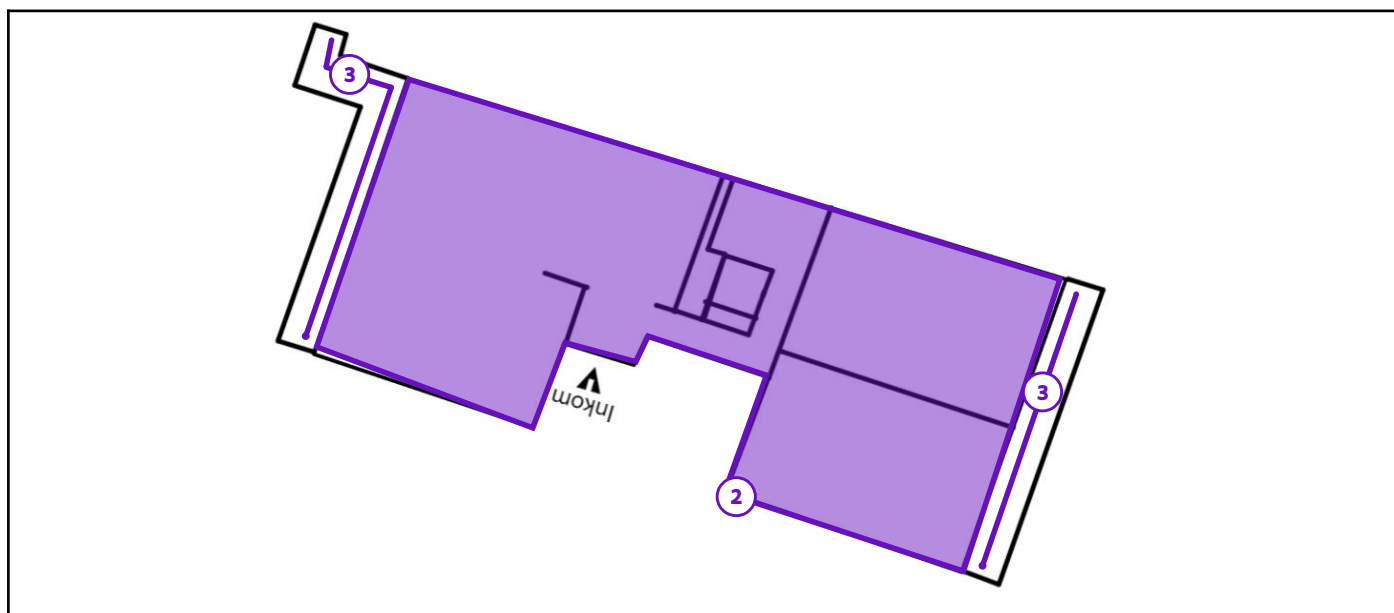
## Plan 1.4: Appartement 6L

Beschrijving	Type	Actie
2. toevoerleidingen/ afvoerleidingen	Advies	-
3. Mastiek	Advies	-

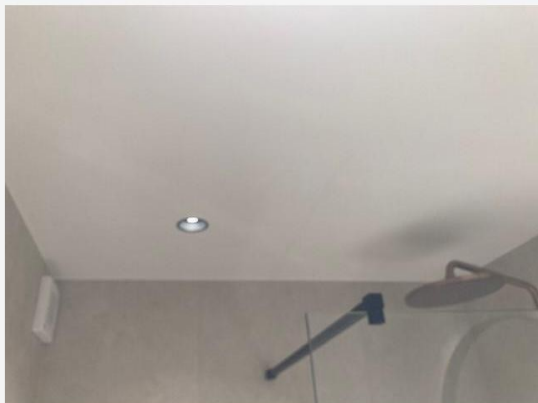
Vrije foto

Vervaardigd uit gipskartonplaten. Niet asbesthoudend.

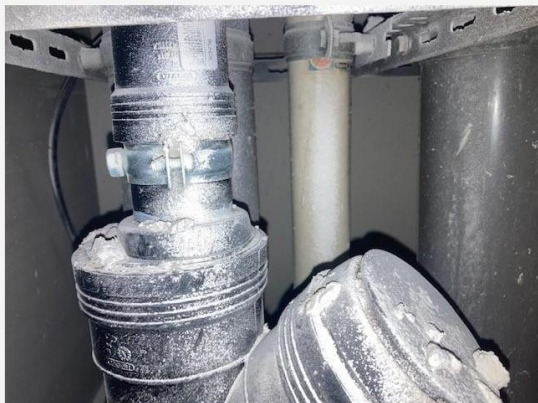
Vrije foto

Alle leidingen werden onderzocht in de keuken, badkamer en wc. Idem verwarmingsinstallaties. Geen asbestverdachte materialen aangetroffen.

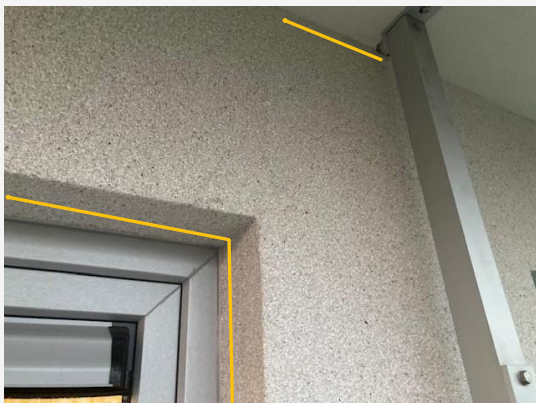
Vrije foto

Alle mastiek werd onderzocht. Dit bleek steeds in zeer goede staat te vertoeven. Niet asbestverdacht.

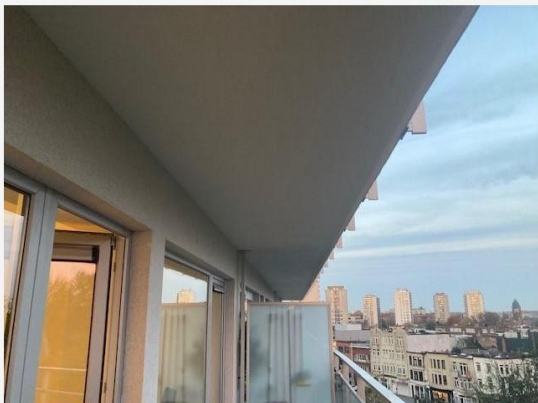
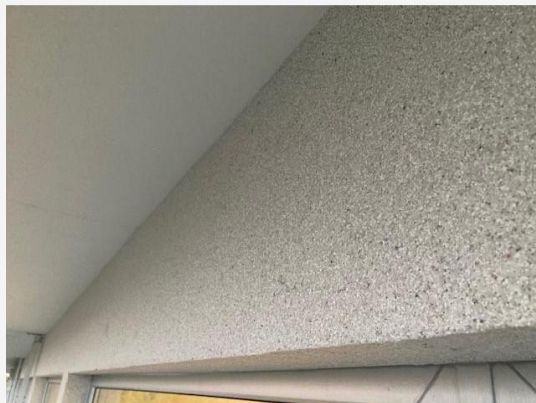
Geen asbest

Beschrijving	Crepi
Omgeving	Buiten
Identificatiemethode	Vaststelling met bewijsdocument, zonder monstername
Destructieve handeling voor identificatie	Nee
Opmerking	In zeer goede staat. Recent werd de buitengevel volledig vernieuwd. Bewijzen aangeleverd door de eigenaar.

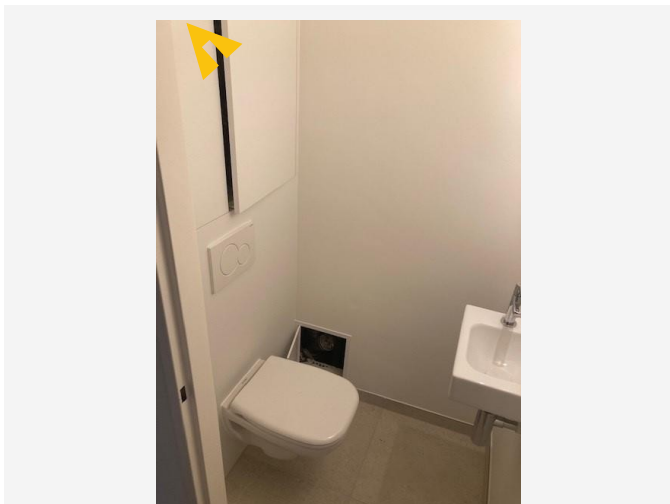
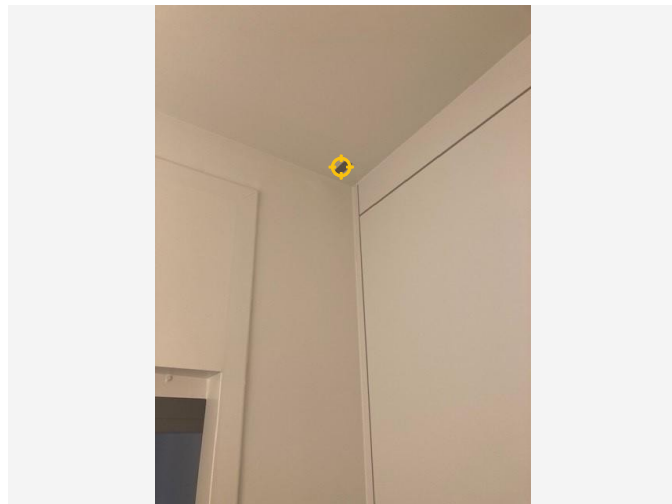
## Fiche 5: Pleisterwerk plafonds

Geen asbest

#	Type	Referentie	Resultaat
5.1	Mengmonster	2.1	Geen asbest

Beschrijving	Pleisterwerk plafonds
Omgeving	Binnen
Primaire drager	Plafond
Bindmiddel van materiaal	Gips - kalk

<b>Gebondenheid op basis van bindmiddel</b>	Niet-hechtgebonden
<b>Hoeveelheid (oppervlakte - dikte - aantal)</b>	• 90,00 m <sup>2</sup> - 1,00 cm - 1 stuk
<b>Totaal volume</b>	0,90 m <sup>3</sup>
<b>Identificatiemethode</b>	Vaststelling met monstername
<b>Destructieve handeling voor identificatie</b>	Nee

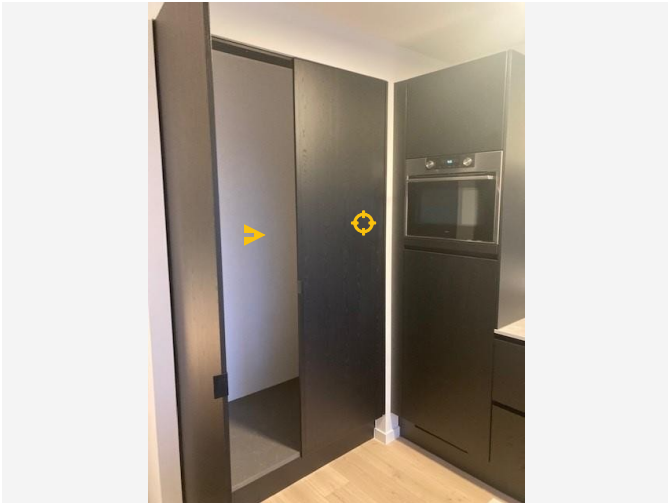
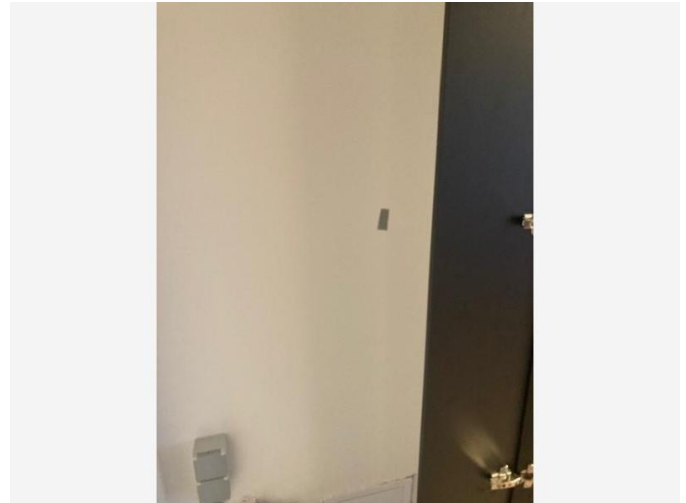
Geen asbest

#	Type	Referentie	Resultaat
6.1	Mengmonster	1.1	Geen asbest

Beschrijving	Pleisterwerk binnenmuren
Omgeving	Binnen
Primaire drager	Binnenwand
Bindmiddel van materiaal	Gips - kalk

<b>Gebondenheid op basis van bindmiddel</b>	Niet-hechtgebonden
<b>Hoeveelheid (oppervlakte - dikte - aantal)</b>	• 200,00 m <sup>2</sup> - 1,00 cm - 1 stuk
<b>Totaal volume</b>	2,00 m <sup>3</sup>
<b>Identificatiemethode</b>	Vaststelling met monstername
<b>Destructieve handeling voor identificatie</b>	Nee
