# Asbestinventarisatetest

Fruithoflaan 120/60, 2600 Antwerpen

Attestnummer : 20230320-000362.000

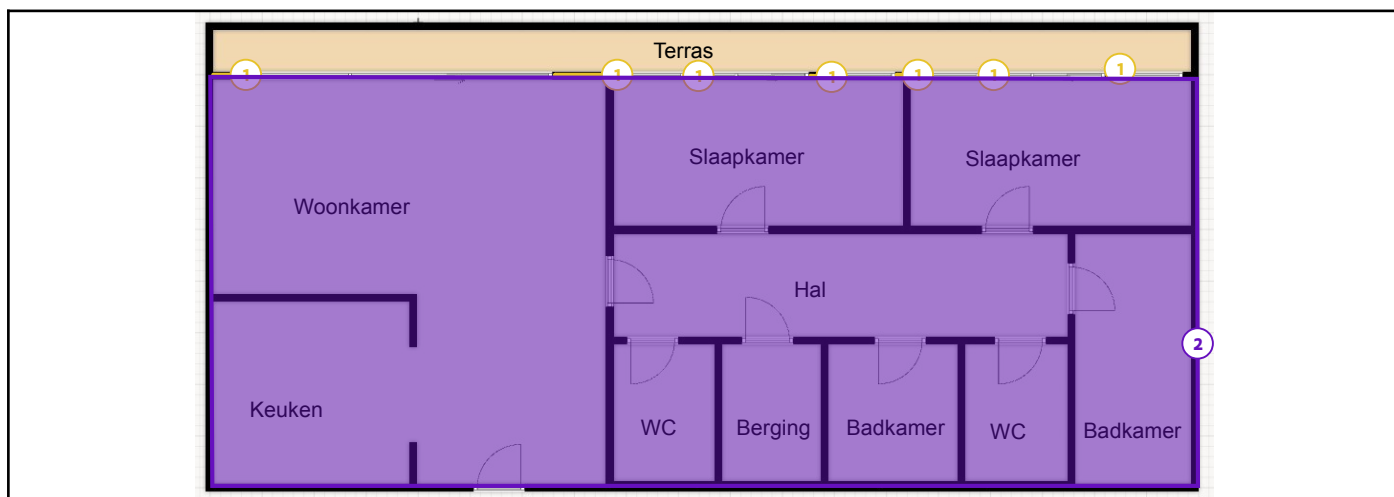
## Plan 1.1: Appartement 12e verdieping

| Beschrijving | Type | Actie |
|---|---|---|
| 1. Glasal platen | Asbestmateriaal | Zorgvuldig beheren |
| 2. Houten muren en plafonds | Advies | - |

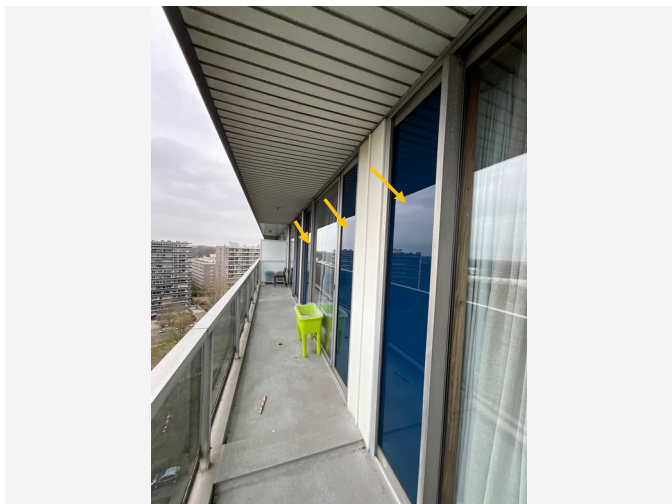
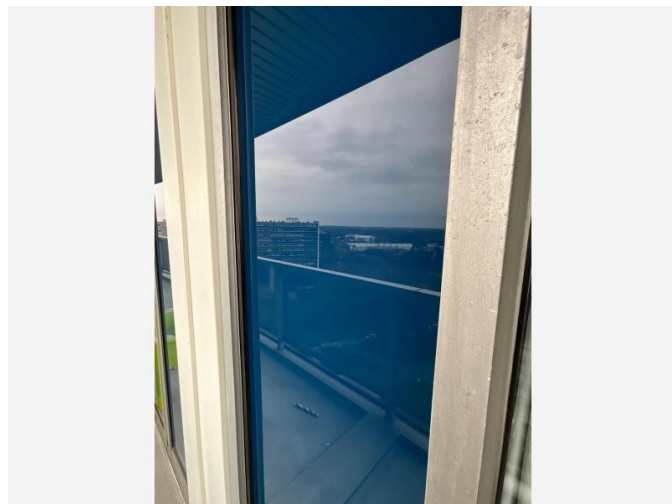
| Fiche 1: Glasal platen..... | 10 |

Overzichtsfoto

Detailfoto

| Eindbeoordeling materiaalrisico | Zeer laag materiaalrisico en/of zeer lage kans op vezelvrijgave |

| Toestand van het materiaal | Onbeschadigd, niet verweerd |

| Beschrijving | Glasal platen |
| Omgeving | Buiten |
| Primaire drager | Wand buitenschil |
| Asbestmateriaal | Plaat, paneel, tablet - Geëmailleerd, type Glasal |
| Hoeveelheid (oppervlakte - dikte - aantal) | • 3,00 m <sup>2</sup> - 4,00 cm - 6 stuks |

Het asbestmateriaal valt onder de mijlpaal van 2040.

Zorgvuldig beheren

- Zorg voor een veilig beheer. Vermijd het beschadigen van het asbestmateriaal. Controleer de toestand jaarlijks op wijzigingen.

- Eenvoudige handelingen: mag via doe-het-zelf of door werknemer(s) met opleidingsattest eenvoudige handelingen  
Zelf te verwijderen zonder verhoogde kans op vezelvrijgave.  
Voorkom het breken van de platen tijdens de verwijdering.

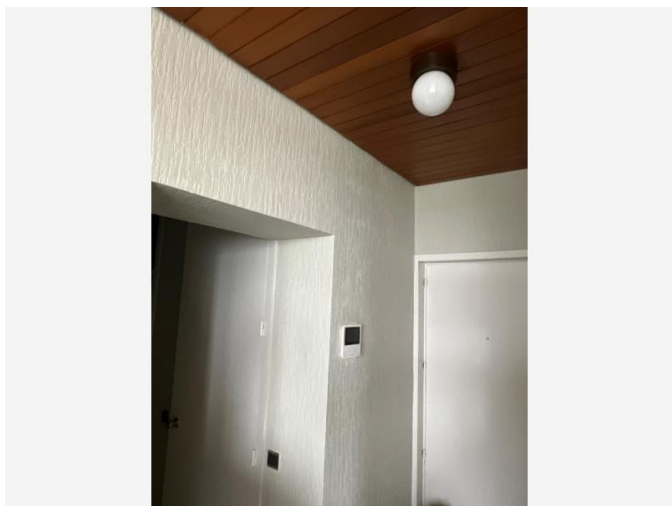
| Fiche 2: Houten muren en plafonds..... | 14 |

Vrije foto

Muren en plafonds bestaan uit houten platen. Er is geen pleisterwerk aangetroffen in de woning.
