# Asbestinventarisatetest

Bijenhofstraat 3/201, 2100 Antwerpen

Attestnummer : 20231111-000132.000

Uitgegeven op : 11.11.2023

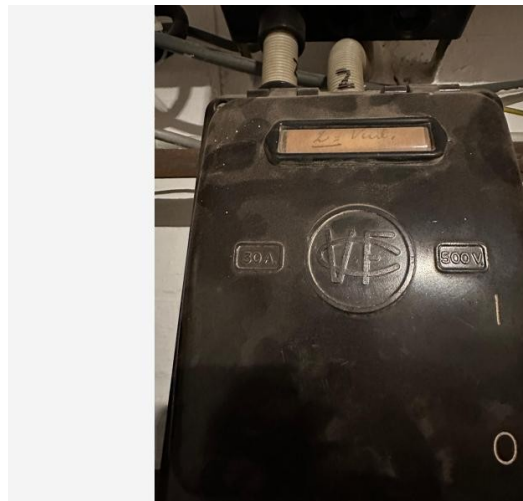
# Fiche 1: Bakeliet elektriciteitsmeter + schakelaars garage

Asbestmateriaal

| Eindbeoordeling materiaalrisico | Zeer laag materiaalrisico en/of zeer lage kans op vezelvrijgave |

| Asbestsoort (vezeltype) | Amfibool aanwezig, uitgezonderd crocidoliet |
| Toestand van het materiaal | Onbeschadigd, niet verweerd |

| Asbestmateriaal | Plaat, paneel, tablet - Type Bakeliet |

Het asbestmateriaal valt onder de mijlpaal van 2040.

Zorgvuldig beheren

- Zorg voor een veilig beheer. Vermijd het beschadigen van het asbestmateriaal. Controleer de toestand jaarlijks op wijzigingen.

- Eenvoudige handelingen: mag via doe-het-zelf of door werknemer(s) met opleidingsattest eenvoudige handelingen  
Bij vernieuwing elektriciteit, dit vervangen.

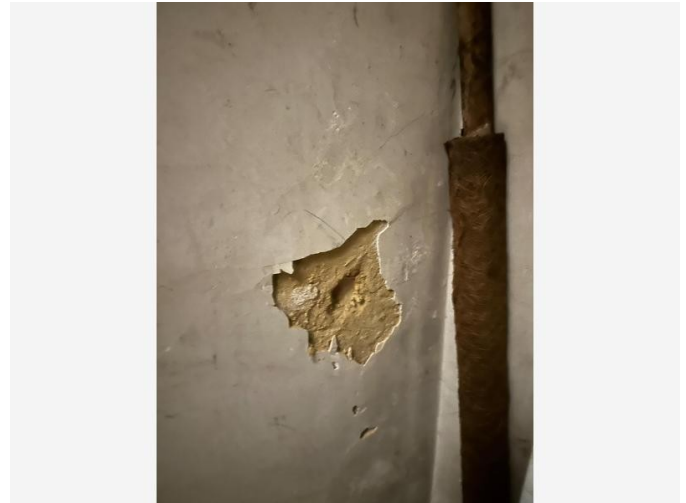
## Fiche 2: Gips brander traphal

Geen asbest

| # | Type | Referentie | Resultaat |
|---|---|---|---|
| 2.1 | Mengmonster | Staal 1 | Geen asbest |

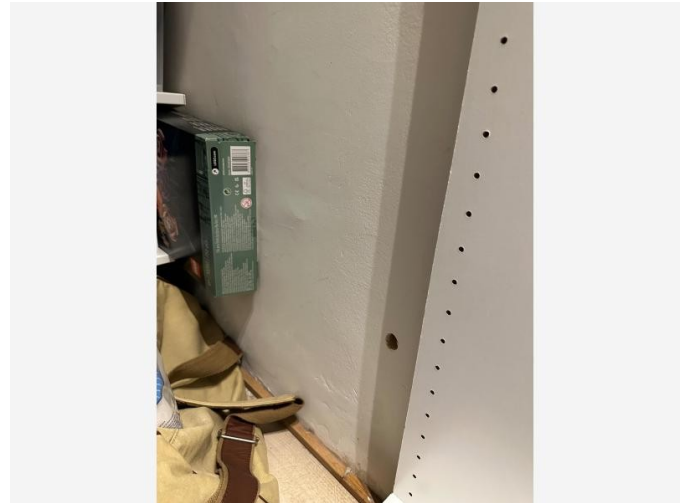
## Fiche 3: Gips hal en living

Geen asbest

| # | Type | Referentie | Resultaat |
|---|---|---|---|
| 3.1 | Mengmonster | Staal 2 | Geen asbest |

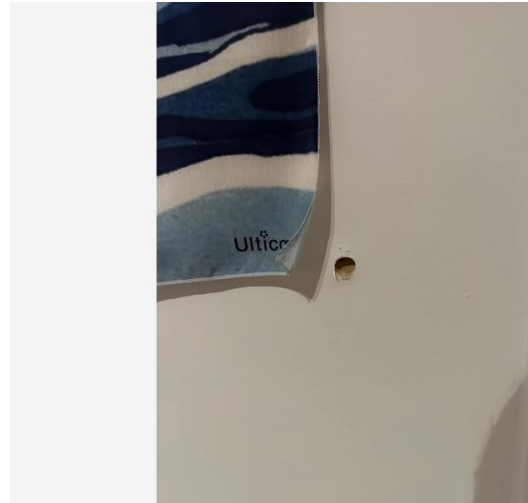
Geen asbest

| # | Type | Referentie | Resultaat |
|---|---|---|---|
| 4.1 | Mengmonster | Staal 3 | Geen asbest |

| Beschrijving | Gips kamers |
