# Asbestinventarisatetest

Bijenhofstraat 3/101, 2100 Antwerpen

Attestnummer : 20231111-000131.000

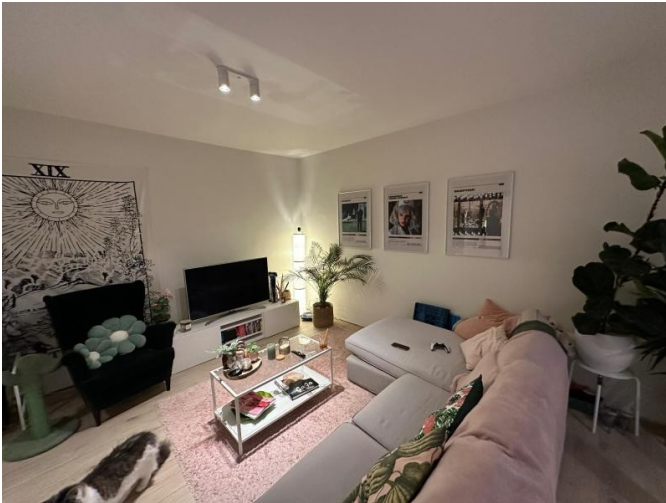
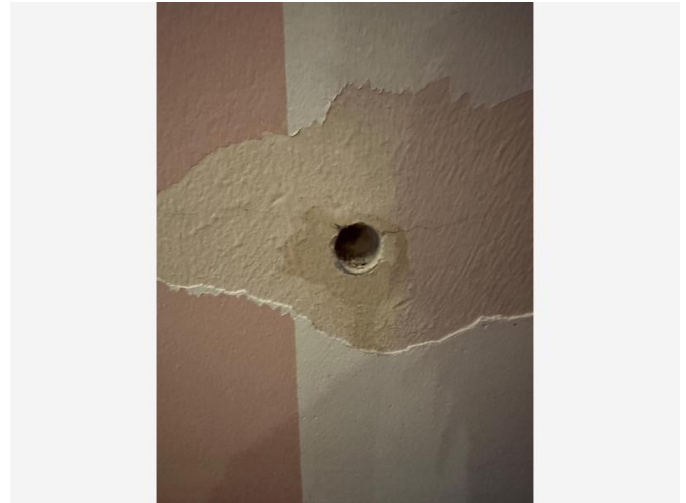
## Fiche 3: Gips living en kamers

Geen asbest

| # | Type | Referentie | Resultaat |
|---|---|---|---|
| 3.1 | Mengmonster | staal 1 | Geen asbest |
