# Asbestinventarisatetest

Bijenhofstraat 3, 2100 Antwerpen

Attestnummer : 20231111-000133.000

Uitgegeven op : 11.11.2023

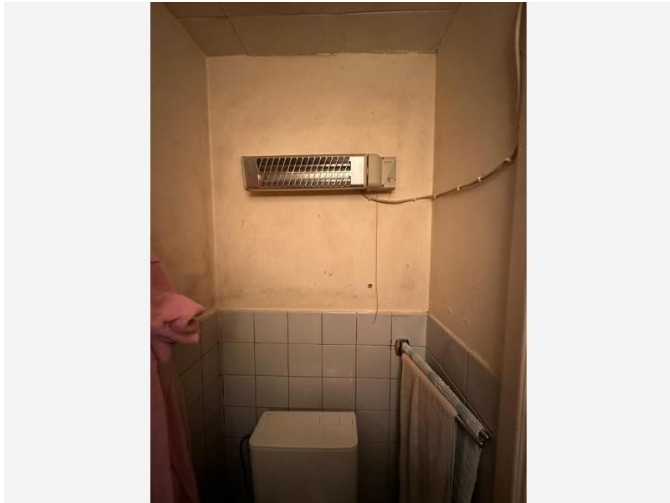
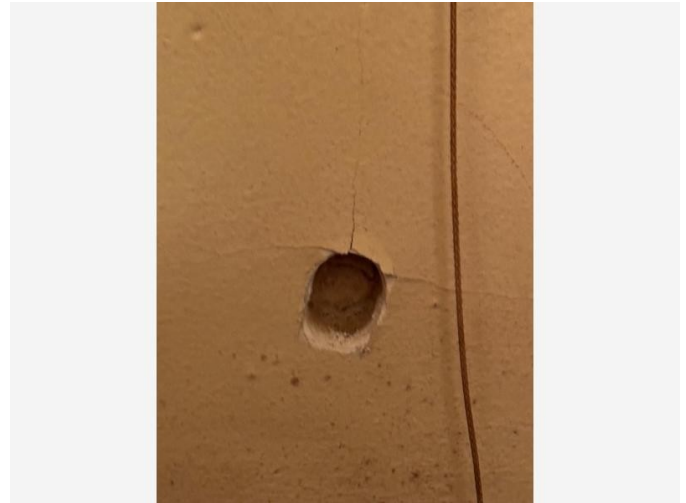
## Fiche 2: Gips badkamer

Geen asbest

| # | Type | Referentie | Resultaat |
|---|---|---|---|
| 2.1 | Mengmonster | Staal 3 | Geen asbest |

| Beschrijving | Gips badkamer |
