## Verkoop [Afd 8.4.2]

Verslagnummer:  
21/21082026/62390/73874/1

Inspectie adres: Schuttershofstraat 15 bus 101, Datum van de keuring: 21/08/2026

Afwijking: Oude huishoudelijke installatie [Afd 8.2.1]

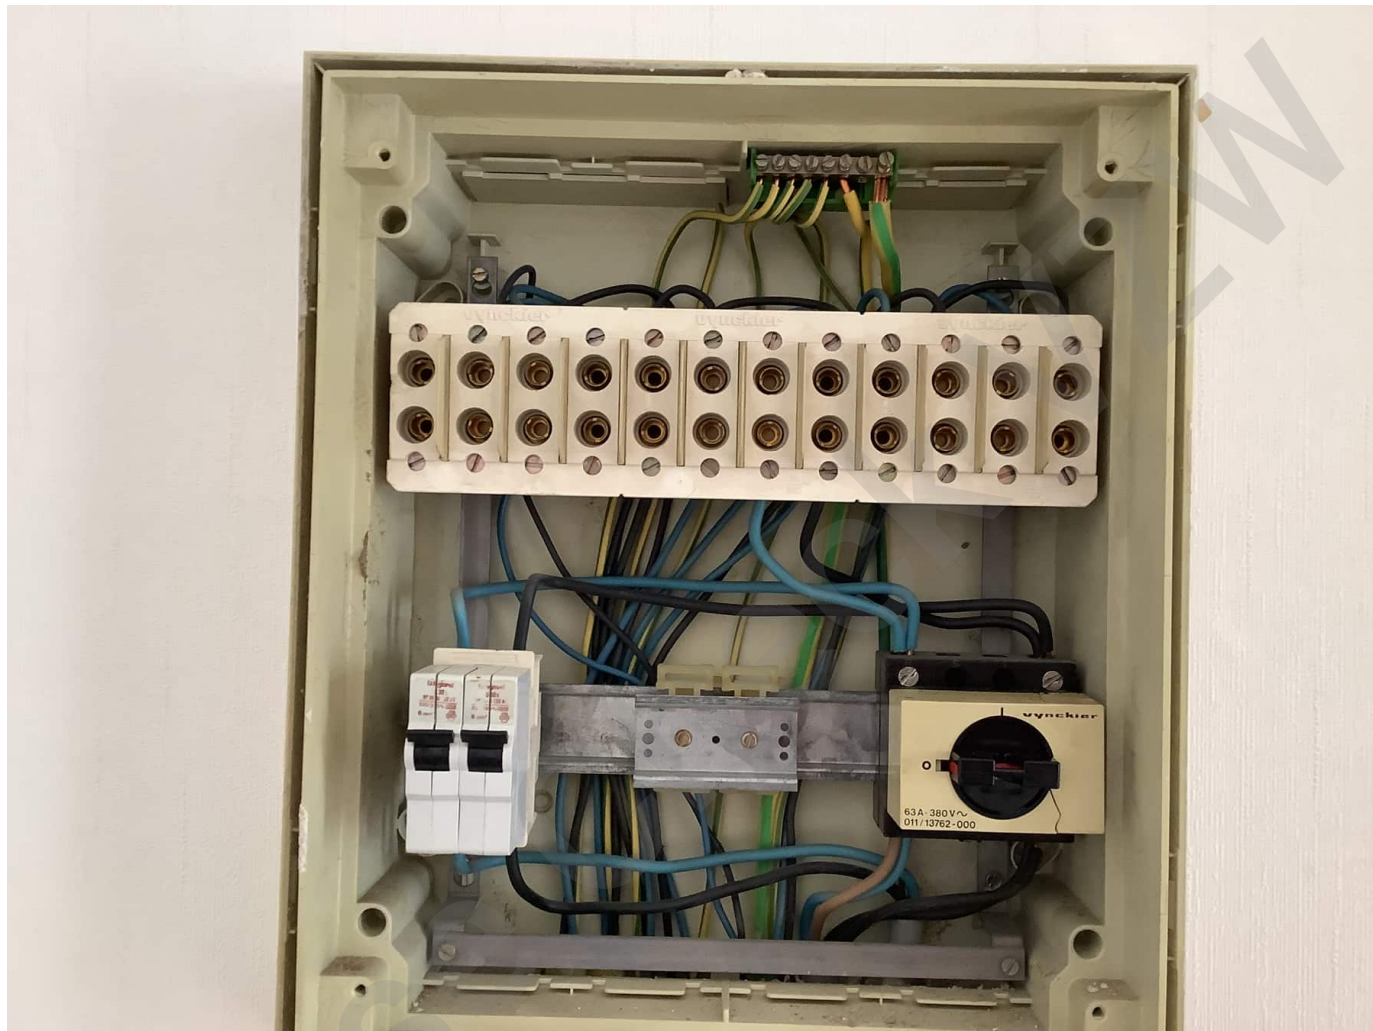
image Bord 1

- Het eendraadschema en situatieplan zijn niet aanwezig. - oAfd 3.1.2.1
- De kringen, de onderbrekingstoestellen en of de beschermingstoestellen zijn niet duidelijk en zichtbaar gekenmerkt. - Afd 3.1.3

- Het verwijderen en/of openen van het beschermd volume is zonder meer mogelijk. Het is nodig hiervoor een of een gereedschap te gebruiken. - oAfd 4.2.2.3 ; oAfd 4.2.2.1.b

- Hoofddifferentieelstroombeschermingsinrichting is niet aanwezig. - oAfd 4.2.4.3
- De installatie is niet aangevuld met een differentieelstroombeschermingsinrichting met hoge of zeer hoge gevoeligheid, - oAfd 4.2.4.3

- Een differentieelstroombeschermingsinrichting van hoge of zeer hoge gevoeligheid beschermt niet zoals het zou moeten de circuits waar water aanwezig is. (factor van externe invloeden AD2 of meer), - oAfd 4.2.4.3.b ; oAfd 5.3.5.3

- De kringen die de wasmachine, vaatwasmachine, droogkast voeden, zijn niet voorzien van een (zeer) hoog gevoelige differentieelstroombeschermingsinrichting. - oAfd 4.2.4.3.b

- De kring(en) die stopcontacten bevatten zonder aarding zijn niet beschermd door een differentieelstroombeschermingsinrichting met een hoge of zeer hoge gevoeligheid. - oAfd 8.2.1

- De houders van de penautomaten zijn niet uitgerust met een kaliberstuk. - oAfd 5.3.5.5.a
- Een of meerdere stopcontacten zijn niet van kinderbeveiliging voorzien. - oAfd 4.2.2.3.b; Afd 8.2.1; Afd 8.2.2
