# Asbestinventarisatetest

Kanunnik Peetersstraat 169/201, 2600 Antwerpen

Attestnummer : 20251110-000071.000

## Zone 1: Hoofdgebouw

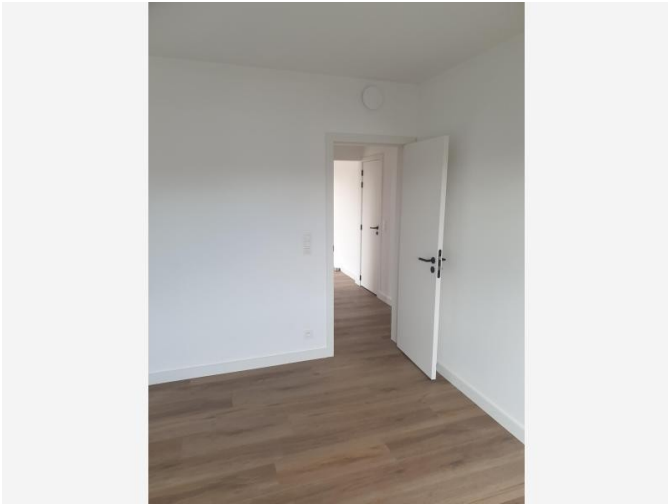
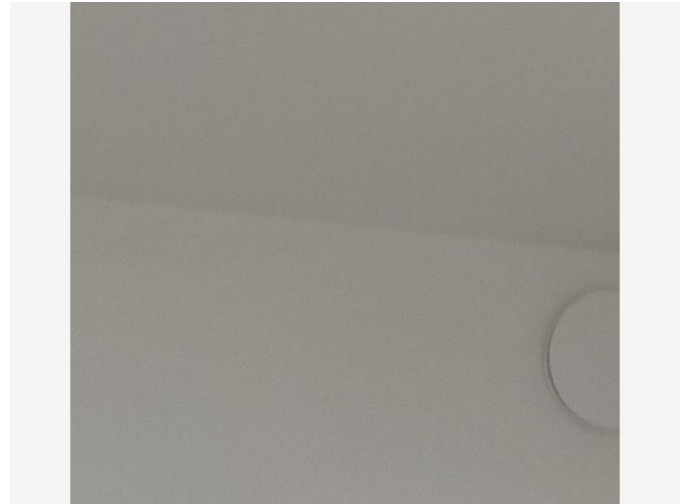
## Fiche 2: Muurpleister

| Beschrijving | Notitie | Terug te vinden op plannen |
|---|---|---|
| Fiche 2: Muurpleister | Bij renovatie in 2023-2024-2025 werd het vorige pleisterwerk tot op de baksteen verwijderd. | Plan 1.2: Verd.2 - diverse |

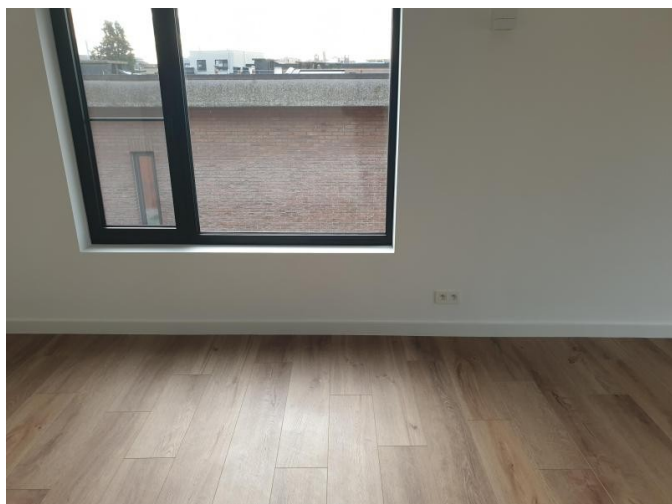
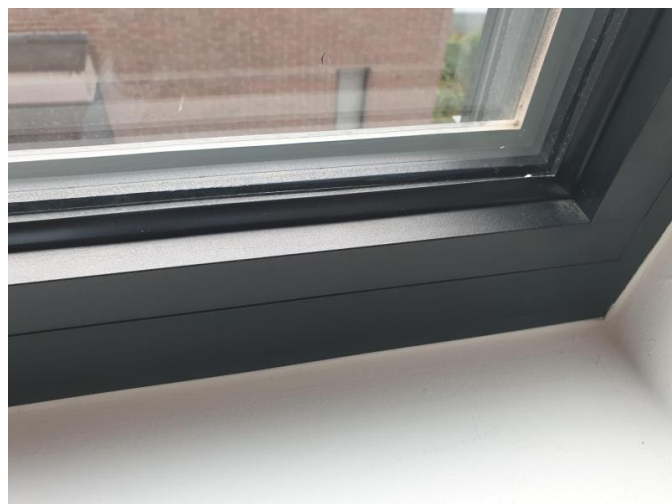
## Fiche 6: Mastiek bij ramen

| Beschrijving | Notitie | Terug te vinden op plannen |
|---|---|---|
| Fiche 6: Mastiek bij ramen | Deuren en ramen werden volledig vervangen bij de renovatie in 2023-2025. | Plan 1.2: Verd.2 - diverse |
