# Asbestinventarisatattest

Jules Pauwelsstraat 18, 2660 Antwerpen

Attestnummer : **20260916-000001.000**

Uitgegeven op : **16.09.2026**

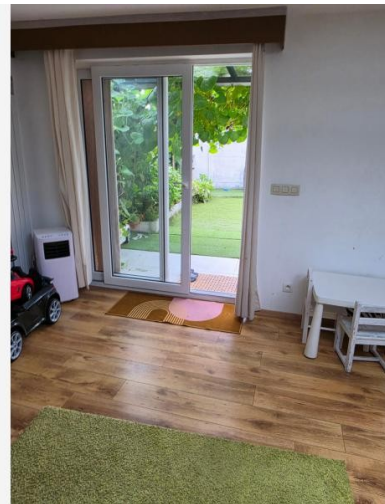
## Fiche 6: Kit aan de ramen

| Beschrijving | Notitie | Terug te vinden op plannen |
|---|---|---|
| Fiche 6: Kit aan de ramen | De kit aan de ramen is niet asbestverdacht. Alle ramen werden gecontroleerd. | - |
