# **VERENIGING VAN MEDE-EIGENAARS RESIDENTIE ROMA**

Fruithoflaan 72-74 - 2600 Antwerpen-Berchem

**Betreft : Openbare verkoop appartement 1<sup>e</sup> verdiep rechts + garage nr 8  
ondergronds in residentie Roma, Fruithoflaan 72-74**

## **Verslag statutaire algemene vergadering der eigenaars van woensdag 20 mei 2026, boekjaar 62 – 2025-2026**

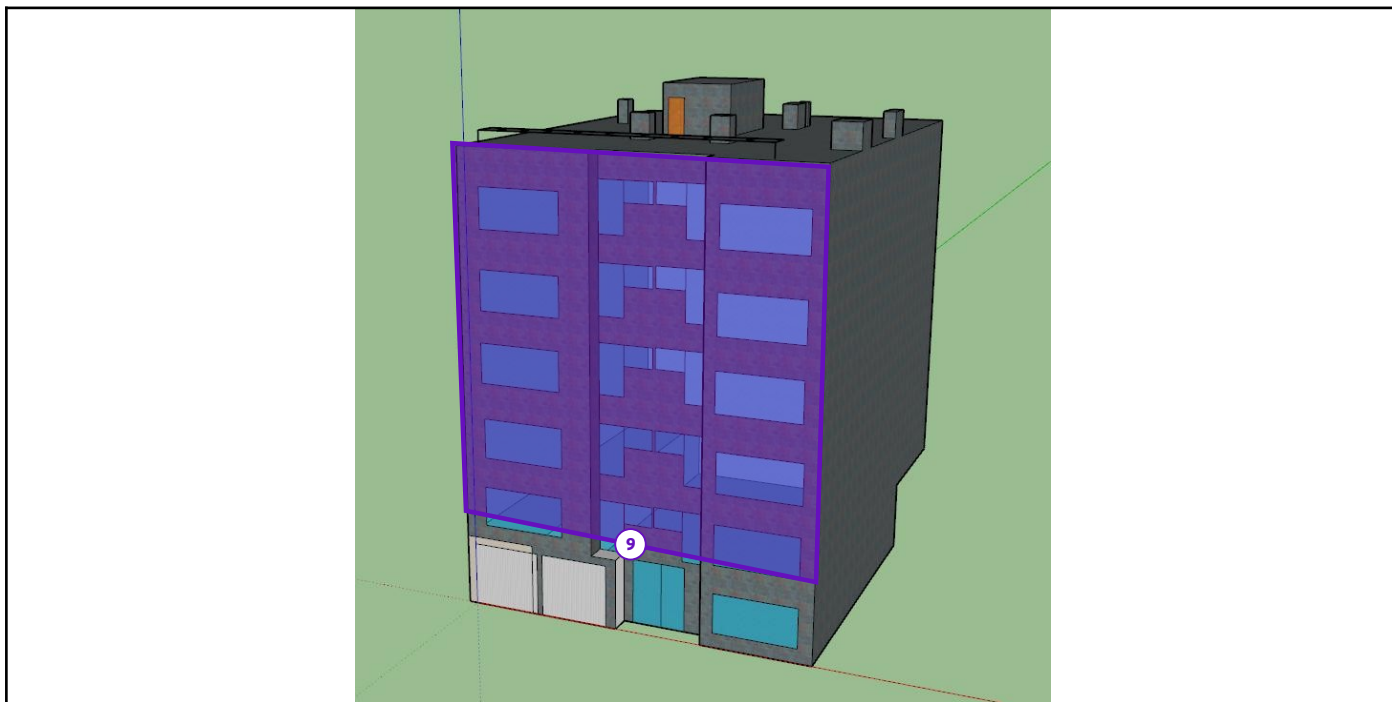
## Plan 1.9: Voorgevel

| Beschrijving | Type | Actie |
|---|---|---|
| 9. Geen controle vanuit privatieve delen | Beperking | - |

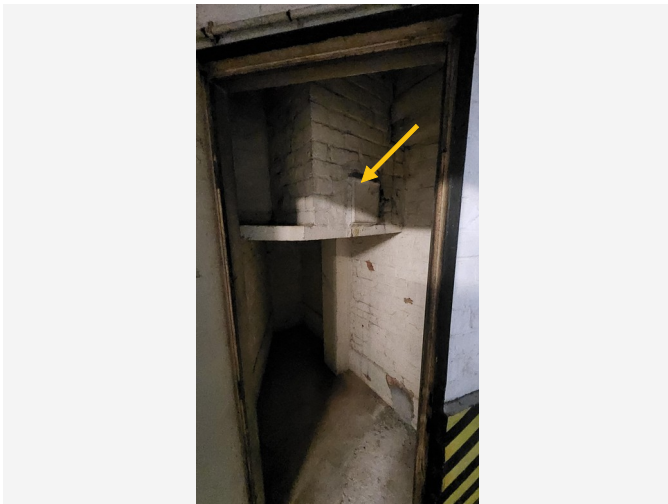
| Opmerking | Er werd in een berging een roetschuif vastgesteld. Het is onduidelijk of deze privaat of gemeenschappelijk is. Door de onduidelijkheid werd deze voor de zekerheid opgenomen. Er is een vermoeden dat er nog roetschuiven aanwezig zijn in bergingen waar geen toegang tot was. |

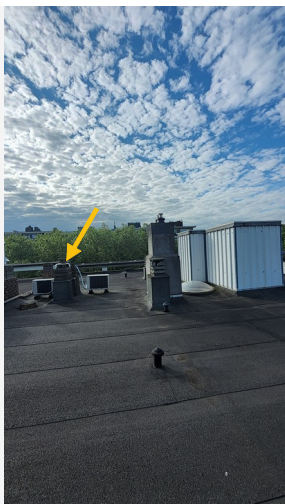
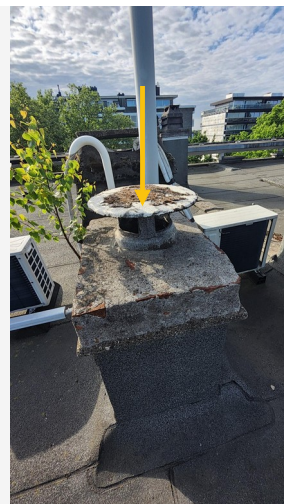
| Opmerking | Zowel op het hoofddak als op het dak van de garages werden cementebuizen met schouwhoeden vastgesteld welke asbestverdacht zijn. Staalname is niet mogelijk daar dit de werking van de toepassing beschadigt. Er is echter weinig twijfel over het asbesthoudend karakter van de toepassing. Er is een sterk vermoeden dat de buizen doorlopen in de structuur van het gebouw. Dit is echter niet met zekerheid te bepalen zonder aanvullend destructief onderzoek |

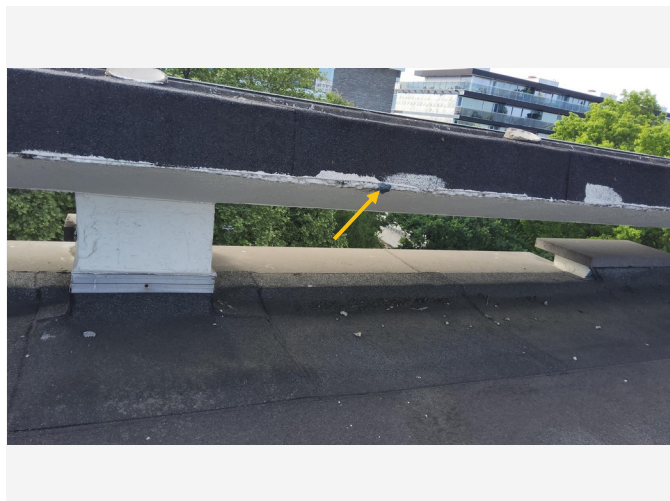
## Fiche 4: Mastiek afdichting schouwhoeden en roofing overgangen

Asbestmateriaal

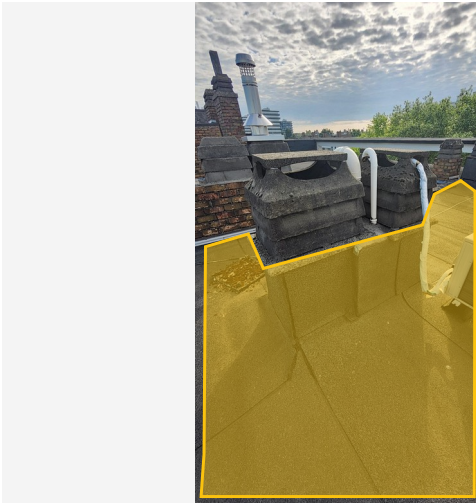
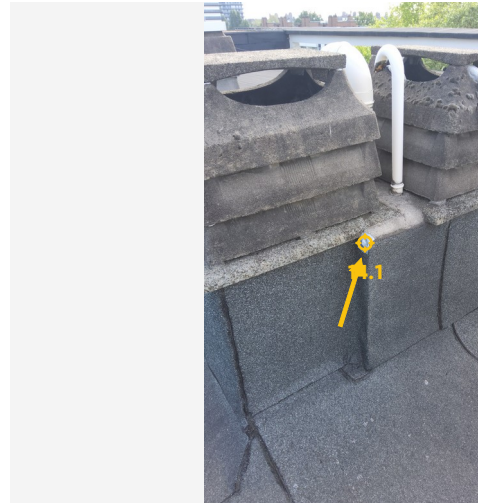
## Fiche 14: Roofing plat dak

Geen asbest
