## Keuringsverslag van een elektrische laagspanning- en zeer lage spanningsinstallatie

**NIET CONFORM**

Datum keuring: 10/05/2022

Straatnaam Baron van Ertbornstraat  
Huisnummer 31  
Busnummer  
Postcode 2630  
Gemeente AARTSELAAR  
Land België

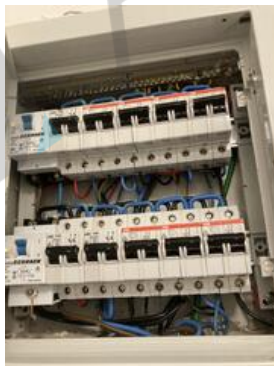
Afbeelding schakel- en verdeelbord:

I5.02 De aanduiding van de stroomkringen en/of apparatuur, aansluitklemmen, enz dient aangebracht of vervolledigd te worden. (Boek 1 Onderafdeling 3.1.3.1. en 3.1.3.3.A. en 5.1.6.1)

I5.09 De genaakbare, naakte onder spanning staande delen zijn onvoldoende afgeschermd. (Boek 1 Afdeling 5.1.4. en 4.2.2.3.)
