# Rapport de contrôle d'installations électriques à basse et à très basse tension

RÉF. 108/2023/75335/01:1

DATE DU CONTRÔLE 28/07/2023 AGENT VISITEUR Arnaud Buekenhoudt  
 ADRESSE DU CONTRÔLE Rue du Tilleul 20 - 1300 Wavre TYPE DE CONTRÔLE Visite de contrôle vente ancienne installation (8.4.2)

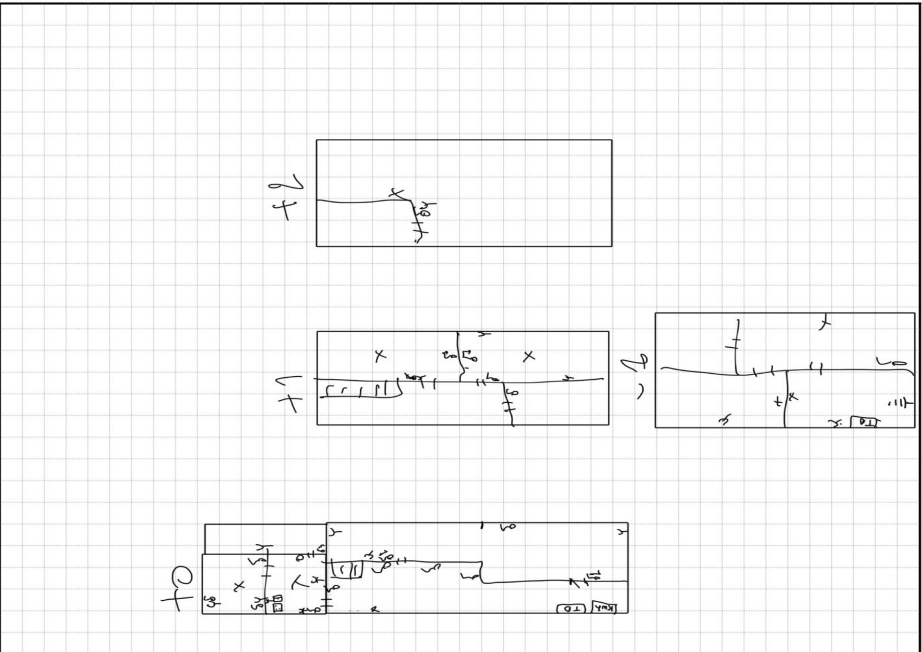
**Croquis de position élémentaire et descriptif sommaire des tableaux**

Sur base de ce qui est visible et accessible lors du contrôle - Gebaseerd op wat zichtbaar en toegankelijk is tijdens de keuring
