Asbestinventarisatetest

A. Burvenichlaan 29/1B, 1780 Wemmel

Attestnummer : 20231109-000067.000

Uitgegeven op : 09.11.2023

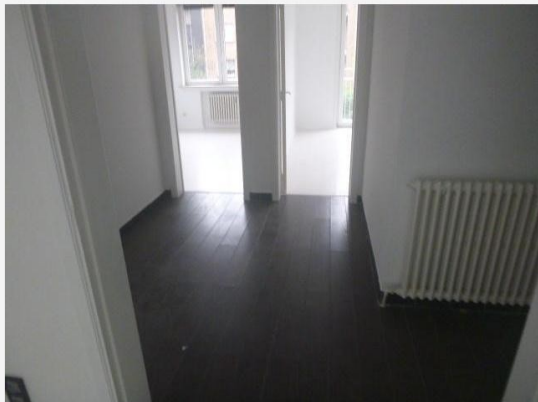
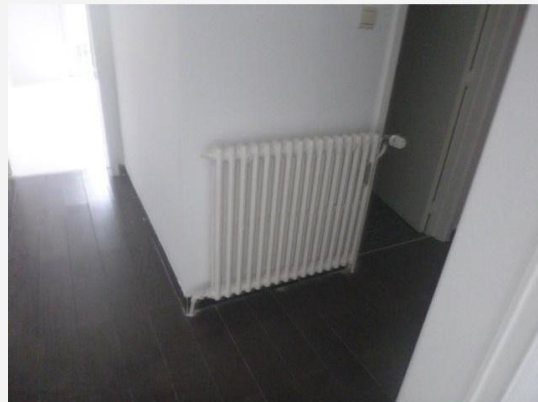
Overzichtsfoto

Detailfoto

Het asbestmateriaal valt onder de mijlpaal van 2040.

Eindbeoordeling materiaalrisico	Laag materiaalrisico en/of verlaagde kans op vezelvrijgave
---------------------------------	--

Gebondenheid	Categorie 2: niet-hechtgebonden met matrix
Asbestsoort (vezeltype)	Amfibool aanwezig, uitgezonderd crocidoliet
Asbestconcentratie	Laag (< 50%)
Afschermingsgraad van het gehele materiaal	Geheel of deels (ook) vrij aan de binnenlucht
Toestand van het materiaal	Onbeschadigd, niet verweerd

Beschrijving	Pleisterwerk muren en plafond
Omgeving	Binnen
Primaire drager	Binnenwand
Asbestmateriaal	In-situ afwerkingslagen - Pleisterwerk (wand, plafond, ...)
Bindmiddel van asbestmateriaal	Gips - kalk
Gebondenheid op basis van bindmiddel	Niet-hechtgebonden
Hoeveelheid (oppervlakte - dikte - aantal)	• 250,00 m ² - 1,00 cm - 1 stuk
Totaal volume	2,50 m ³
Eenvoudig bereikbaar	Ja
Bevestigingswijze	• Verlijmd, ingegoten, versmeerd

Identificatiemethode	Vaststelling zonder monstername Motivatie: Op vraag van de eigenaar-opdrachtgever werd geen monstername uitgevoerd
Destructieve handeling voor identificatie	Nee
Opmerking	De eigenaar laat niet toe een staalname te nemen van het pleisterwerk (muren en plafond).

Zorgvuldig beheren

- Zorg voor een veilig beheer. Vermijd het beschadigen van het asbestmateriaal. Controleer de toestand jaarlijks op wijzigingen.

- Hermetische zone (erkend asbestverwijderaar)
Pleisterwerk (losgebonden toepassing), in binnenomgeving, dient volgens de Codex verwijderd te worden in hermetische zone en dit dient uitgevoerd te worden door een erkende asbestverwijderaar (wettelijk verplicht).

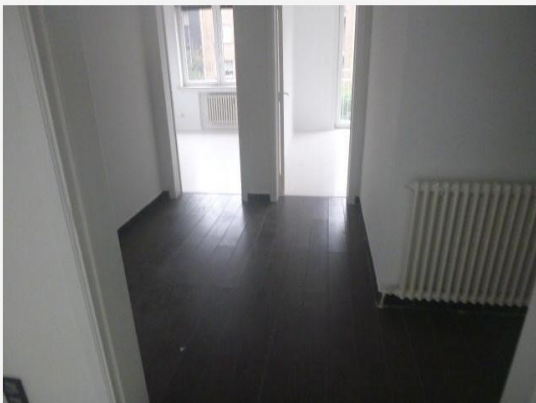
Vrije foto

Er kunnen inwendige asbesthoudende dichtingen aanwezig zijn tussen de lamellen van de gietijzeren radiatoren.

Identificatiemethode	Redelijk vermoeden
Primaire drager	Ruimteverwarming
(Asbest)materiaal	Pakking, dichting
Bindmiddel	Karton - papier - viltachtig
Gebondenheid bindmiddel	Niet-hechtgebonden

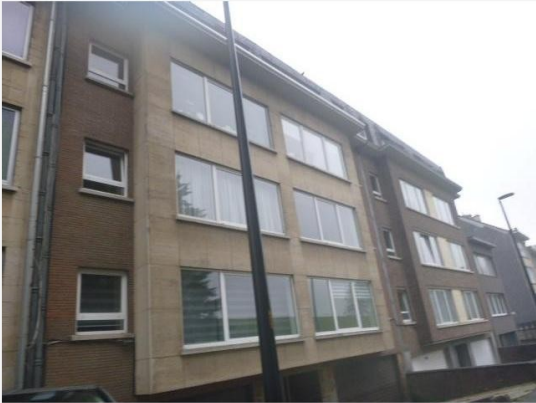
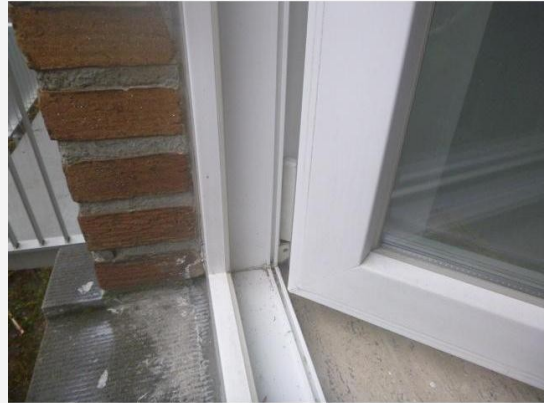
Fiche 3: Afdichting ramen

Overzichtsfoto

Detailfoto

Geen asbest

Beschrijving	Afdichting ramen
Omgeving	Buiten
Primaire drager	Wandopening verticaal (raam, deur, ...)
Bindmiddel van materiaal	Kitten, mastiek, pasta
Gebondenheid op basis van bindmiddel	Hecht
Hoeveelheid (gewicht - aantal)	• 1,00 kg - 1 stuk
Totaal gewicht	1,00 kg

Identificatiemethode	Vaststelling zonder monstername
Destructieve handeling voor identificatie	Nee
Opmerking	Adichting ramen met silicone.
