Rapport de contrôle d'installations électriques à basse et à très basse tension

RÉF. 128/2023/88001/02:1

DATE DU CONTRÔLE 06/11/2023 AGENT VISITEUR Souheil Idrissi
 ADRESSE DU CONTRÔLE Avenue A. Burvenich 29 - 1780 Wemmel TYPE DE CONTRÔLE Visite de contrôle vente ancienne installation (8.4.2)

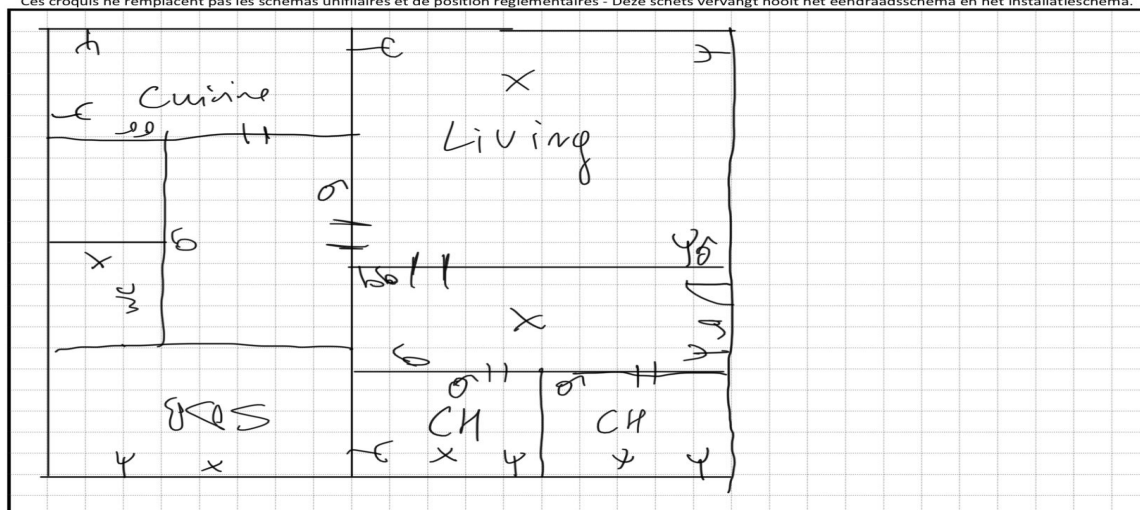
Croquis de position élémentaire et descriptif sommaire des tableaux Schets elektrische installatie en beschrijvende opsomming elektriciteitsborden

Sur base de ce qui est visible et accessible lors du contrôle - Gebaseerd op wat zichtbaar en toegankelijk is tijdens de keuring

Ces croquis ne remplacent pas les schémas unifilaires et de position réglementaires - Deze schets vervangt nooit het ééndraadsschema en het installatieschema.
