Rapport de contrôle d'installations électriques à basse et à très basse tension

TYPE DE CONTRÔLE Visite de contrôle vente ancienne installation (8.4.2.)

RÉF. 72/2025/119038/D01:1

Rue de Stembert 91 - 4800 Verviers Unité d'habitation (maison)

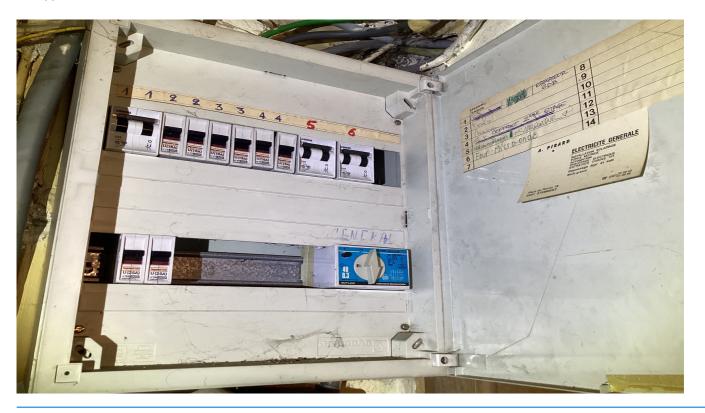
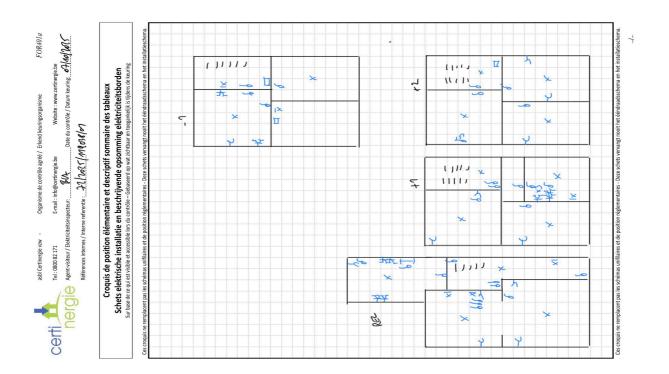
Croquis de position élémentaire et descriptif sommaire des tableaux

sur base de ce qui est visible et accessible lors du contrôle Note : ces croquis ne remplacent pas les schémas unifilaires et de position réglementaires
