Asbestinventarisatetest

Constant Neutjensstraat 45/1-2, 2900 Schoten

Attestnummer : 20230803-000242.000

Uitgegeven op : 03.08.2023

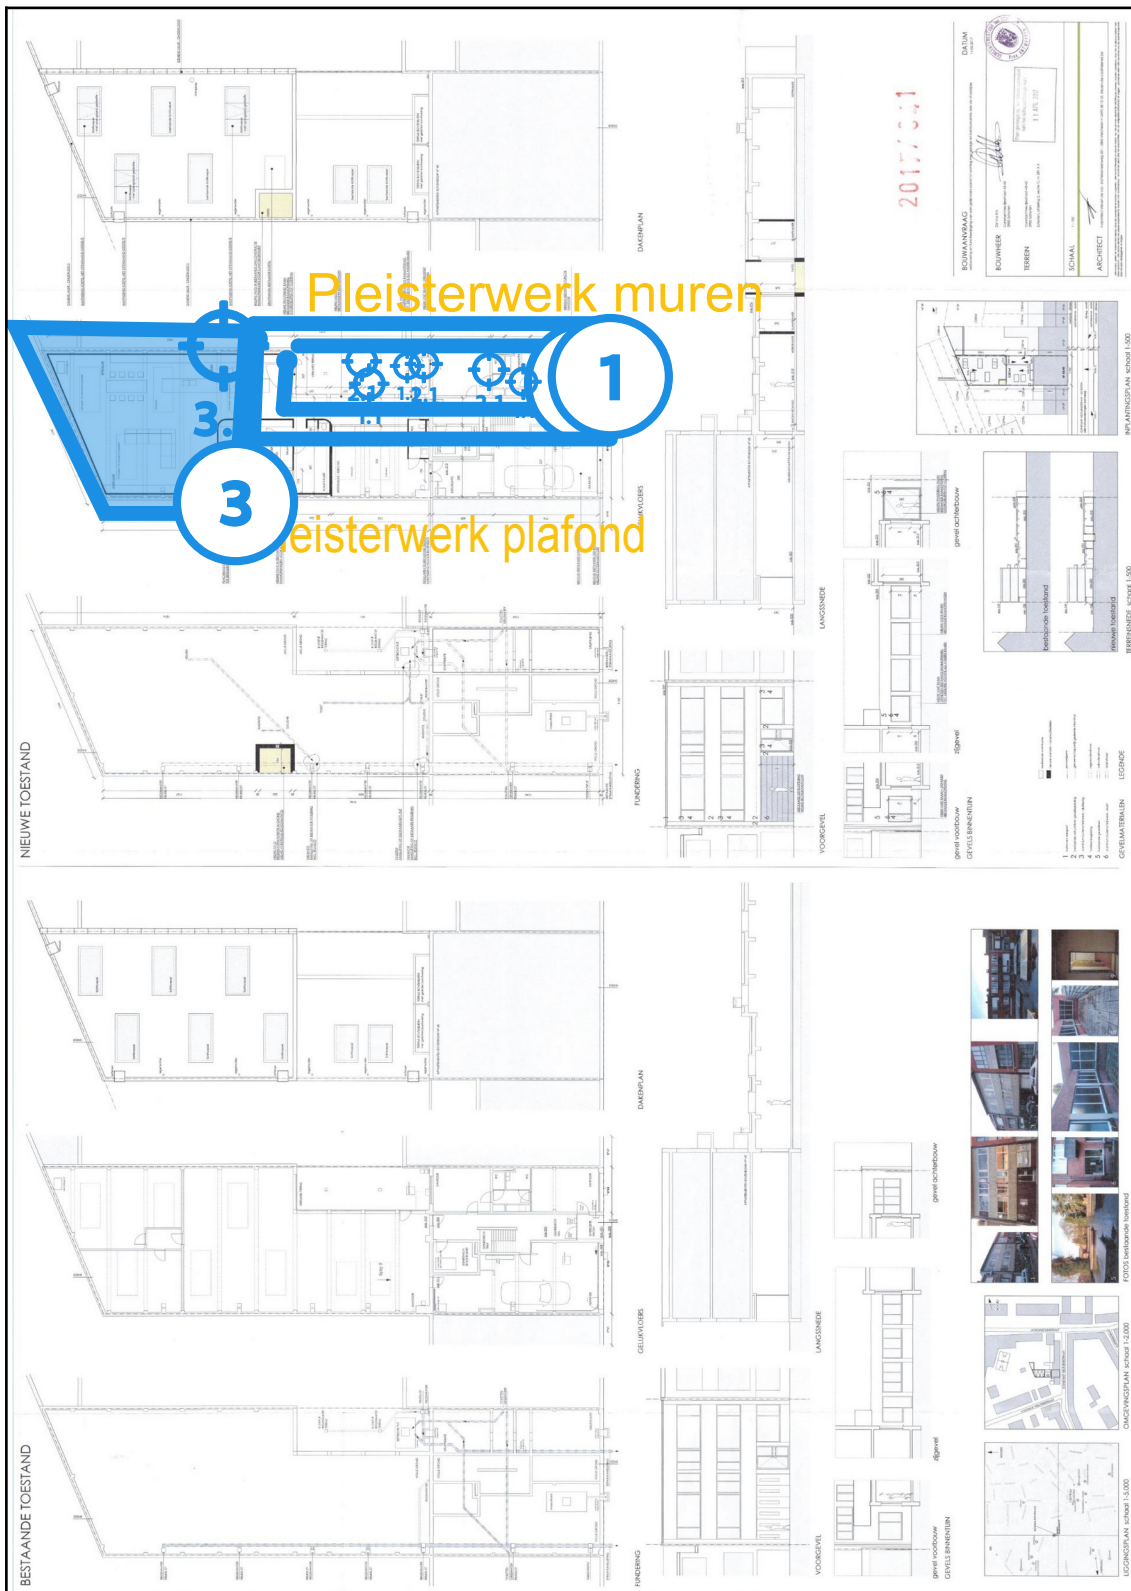
Plan 1.1: Plannen

1. Pleisterwerk plafond	Geen asbest	-
1.1 Code: 2	Mengmonster	-
2. Pleisterwerk muren	Geen asbest	-
2.1 Code: 1	Mengmonster	-
3. Roofing plat dak	Geen asbest	-
3.1 Code: 3	Mengmonster	-

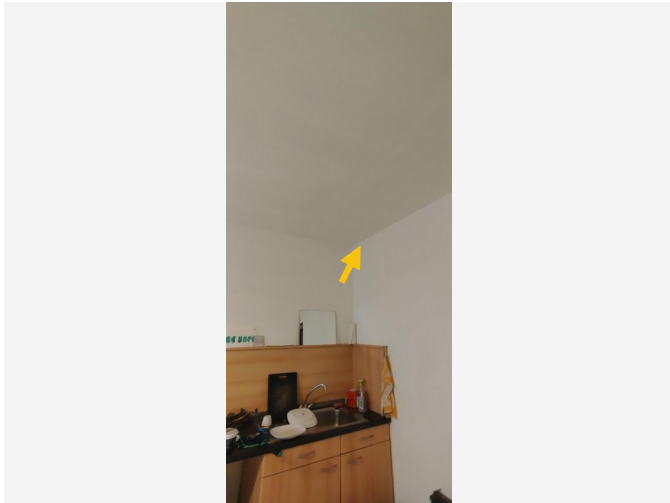
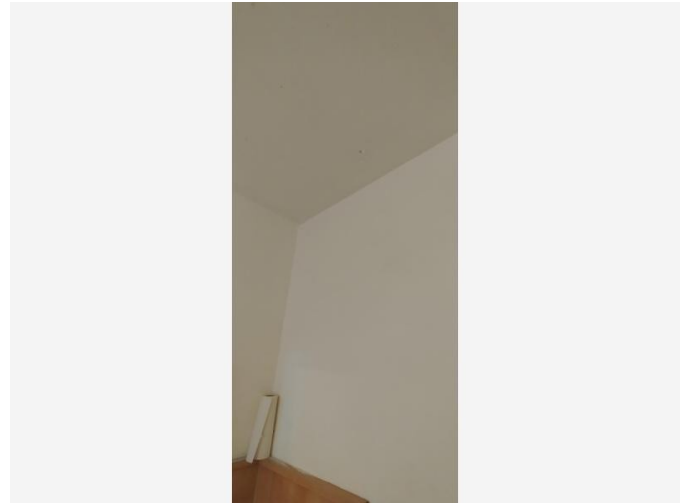
Fiche 1: Pleisterwerk plafond

Geen asbest

#	Type	Referentie	Resultaat
1.1	Mengmonster	2	Geen asbest

Beschrijving	Pleisterwerk plafond
Omgeving	Binnen
Primaire drager	Binnenwand
Bindmiddel van materiaal	Gips - kalk

Gebondenheid op basis van bindmiddel	Niet-hechtgebonden
Hoeveelheid (oppervlakte - dikte - aantal)	• 150,00 m ² - 1,50 cm - 1 stuk
Totaal volume	2,25 m ³
Identificatiemethode	Vaststelling met monstername
Destructieve handeling voor identificatie	Nee
Opmerking	Enkel pleisterwerk in Handelsruimte. Staalname = individuele ruimte + natte ruimte. (trappenhal + stookruimte niet aanwezig) Polyvalente ruimte + garage zijn niet bepleisterd. (stenen muur)

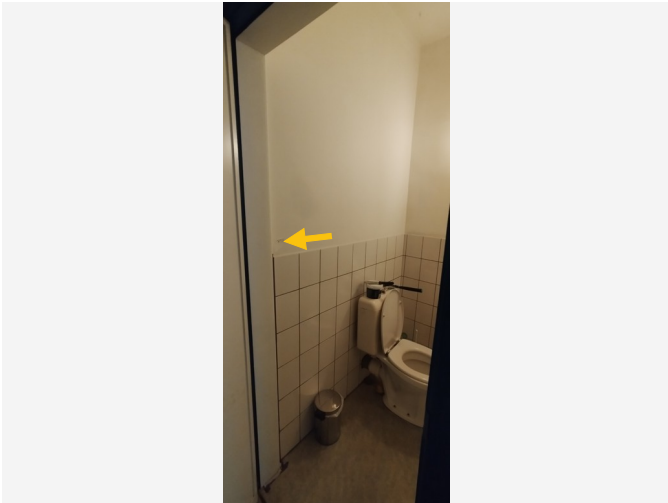
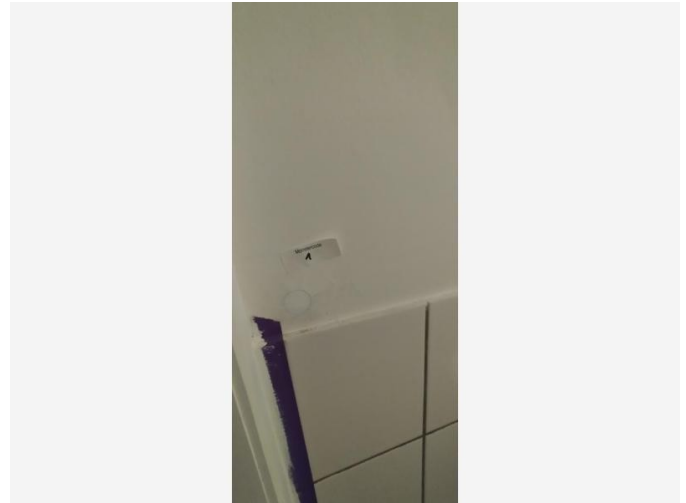
Fiche 2: Pleisterwerk muren

Geen asbest

#	Type	Referentie	Resultaat
2.1	Mengmonster	1	Geen asbest

Beschrijving	Pleisterwerk muren
Omgeving	Binnen
Primaire drager	Binnenwand
Bindmiddel van materiaal	Gips - kalk

Gebondenheid op basis van bindmiddel	Niet-hechtgebonden
Hoeveelheid (oppervlakte - dikte - aantal)	• 150,00 m ² - 1,50 cm - 1 stuk
Totaal volume	2,25 m ³
Identificatiemethode	Vaststelling met monstername
Destructieve handeling voor identificatie	Nee
Opmerking	Enkel pleisterwerk in Handelsruimte. Staalname = individuele ruimte + natte ruimte. (trappenhal + stookruimte niet aanwezig) Polyvalente ruimte + garage zijn niet bepleisterd. (stenen muur)

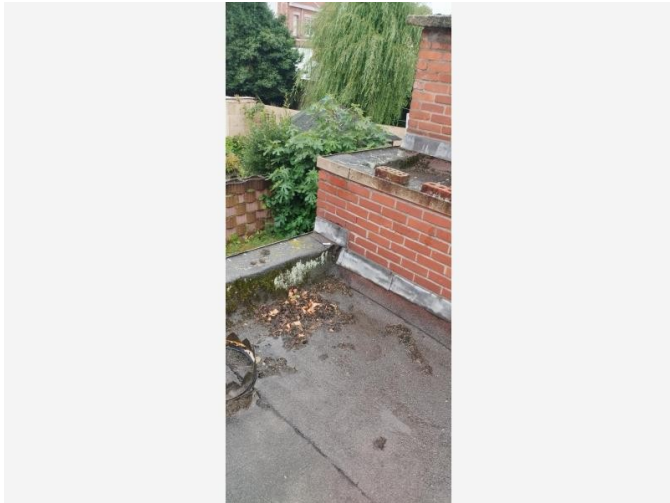
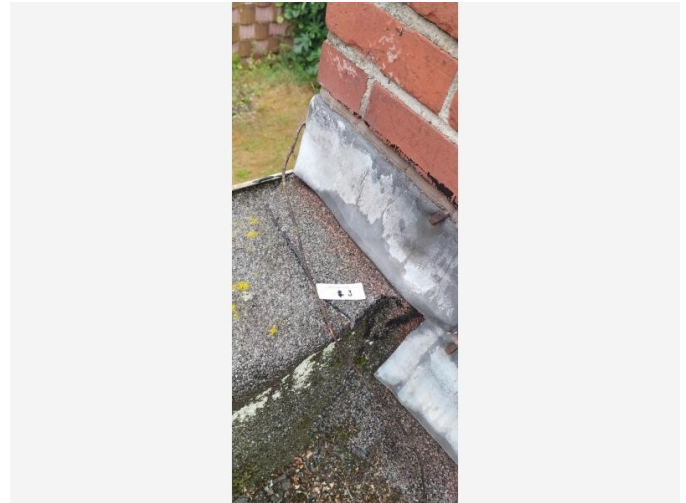
Fiche 3: Roofing plat dak

Geen asbest

#	Type	Referentie	Resultaat
3.1	Mengmonster	3	Geen asbest

Beschrijving	Roofing plat dak
Omgeving	Buiten
Primaire drager	Plat dak
Bindmiddel van materiaal	Bitumen (roofing, teer, asfalt)

Gebondenheid op basis van bindmiddel	Hecht
Hoeveelheid (oppervlakte - aantal)	• 200,00 m ² - 1 stuk
Totale oppervlakte	200,00 m ²
Identificatiemethode	Vaststelling met monstername
Destructieve handeling voor identificatie	Nee
