Asbestinventarisatetest

Kapelsesteenweg 128, 2930 Brasschaat

Attestnummer : 20231121-000405.000

Uitgegeven op : 21.11.2023

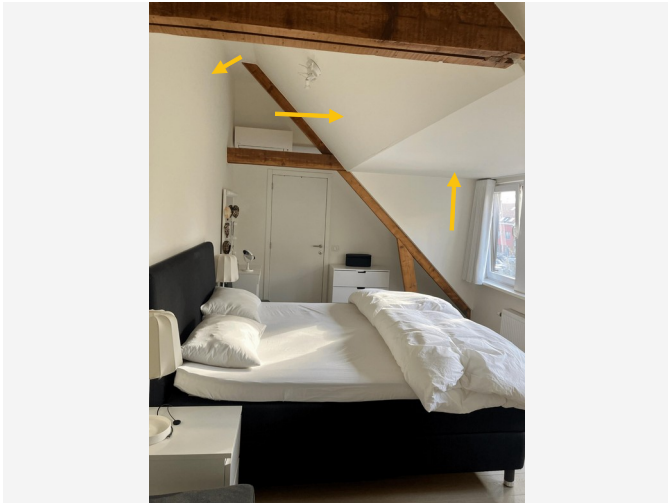
Vrije foto

Bij renovatie van het pand in 2013 is er gyproc gebruikt in wanden en plafonds, hiermede zijn staalnames hiervan dan ook overbodig.

Identificatiemethode	Vaststelling & expertise (niet-asbestverdacht)
Primaire drager	Binnenwand
(Asbest)materiaal	In-situ afwerkingslagen - Pleisterwerk (wand, plafond, ...)
Bindmiddel	Gips - kalk
Gebondenheid bindmiddel	Niet-hechtgebonden

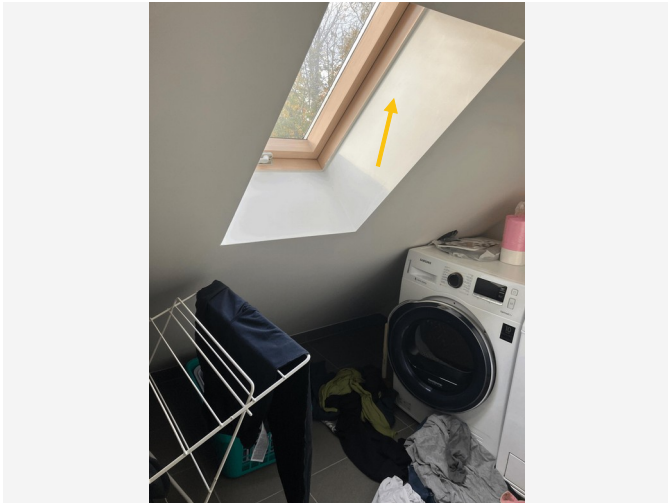
Vrije foto

Er is niet waar te nemen, ook niet van onder de dakpannen, vanuit de dakramen of van binnenuit welk type onderdak er aanwezig is.

Identificatiemethode	Redelijk vermoeden
Primaire drager	Schuin dak
(Asbest)materiaal	Onbekend
Bindmiddel	Onbekend
Gebondenheid bindmiddel	Hecht

Het is dan ook aan te raden bij eventuele toekomstige renovatie werken van het dak dit vast te stellen alvorens destructieve werkzaamheden aan te vatten.

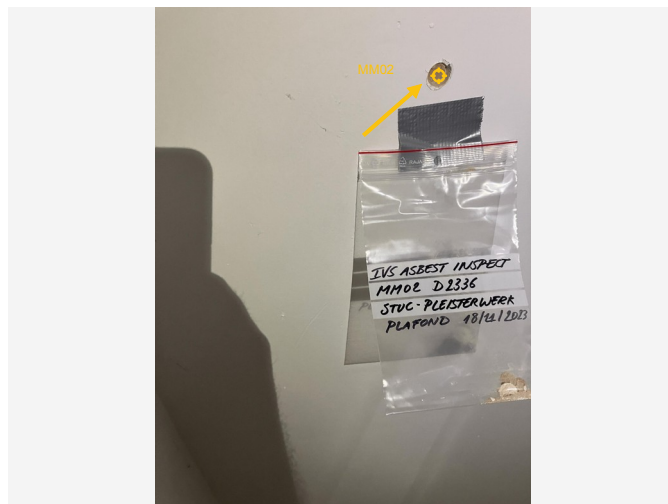
Fiche 7: Stuc-Pleisterwerk Plafond

Geen asbest

#	Type	Referentie	Resultaat
7.1	Mengmonster	MM02	Geen asbest

Beschrijving	Stuc-Pleisterwerk Plafond
Omgeving	Binnen
Primaire drager	Plafond

Bindmiddel van materiaal	Gips - kalk
Gebondenheid op basis van bindmiddel	Niet-hechtgebonden
Hoeveelheid (oppervlakte - dikte - aantal)	• 12,00 m ² - 1,50 cm - 1 stuk
Totaal volume	0,18 m ³
Identificatiemethode	Vaststelling met monstername
Destructieve handeling voor identificatie	Nee
