# Asbestinventarisatetest

Lange Vlierstraat 2/401, 2000 Antwerpen

Attestnummer : 20230424-000172.000

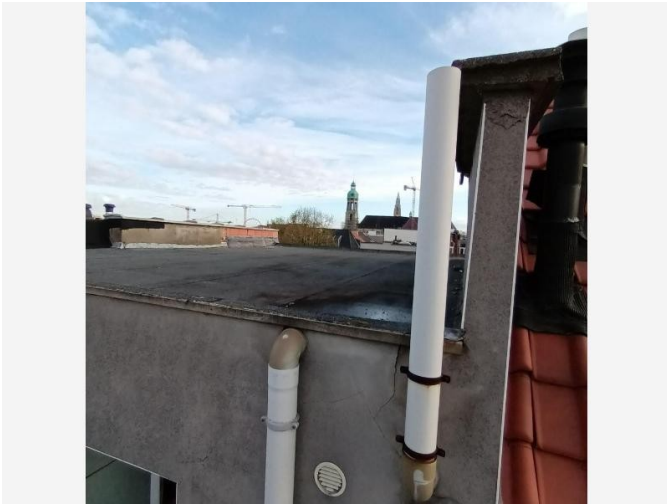
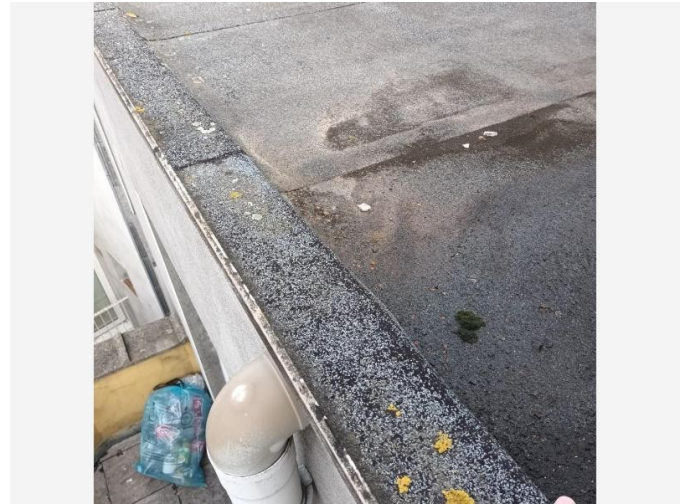
Eindbeoordeling materiaalrisico	Zeer laag materiaalrisico en/of zeer lage kans op vezelvrijgave
---------------------------------	---

Gebondenheid	Categorie 1: hechtgebonden in oorsprong
Asbestsoort (vezeltype)	Alleen chrysotiel
Asbestconcentratie	Laag (< 50%)
Afschermingsgraad van het gehele materiaal	Geheel of deels vrij aan de buitenlucht
Toestand van het materiaal	Onbeschadigd, niet verweerd

Beschrijving	Roofing
Omgeving	Buiten
Primaire drager	Plat dak
Asbestmateriaal	Dak- en gevelbekleding - Roofing
Bindmiddel van asbestmateriaal	Bitumen (roofing, teer, asfalt)
Gebondenheid op basis van bindmiddel	Hecht
Hoeveelheid (oppervlakte - aantal)	• 37,00 m <sup>2</sup> - 1 stuk
Totale oppervlakte	37,00 m <sup>2</sup>
Eenvoudig bereikbaar	Ja
Bevestigingswijze	• Verlijmd, ingegoten, versmeerd

<b>Identificatiemethode</b>	<p>Vaststelling zonder monstername</p> <p>Motivatie: Groot risico op structurele gevolgschade (lekschade, werking installatie,...)</p>
<b>Destructieve handeling voor identificatie</b>	Nee
<b>Opmerking</b>	<p>In het inspectieprotocol is een monstername van roofing verplicht om dit te identificeren als niet-asbesthoudend.</p> <p>Een monstername is echter niet mogelijk wegens kans op lekkage.</p> <p>De toepassing wordt als asbestverdacht beschouwd. De roofing is recent vervangen, maar hier zijn geen bewijsdocumenten voor.</p>

Het asbestmateriaal valt onder de mijlpaal van 2040.

- Zorg voor een veilig beheer. Vermijd het beschadigen van het asbestmateriaal. Controleer de toestand jaarlijks op wijzigingen.

- Eenvoudige handelingen: mag via doe-het-zelf of door werknemer(s) met opleidingsattest eenvoudige handelingen  
EH opgeleid personeel (dakwerker met 8u basisopleiding asbest) , Roofing is gelijmd/gebrand.

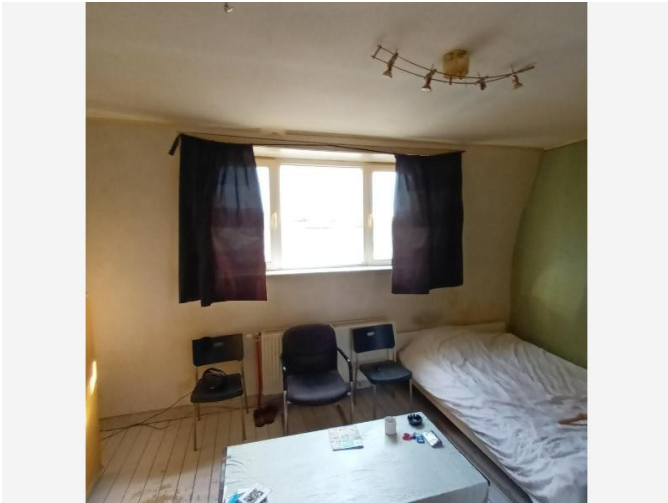
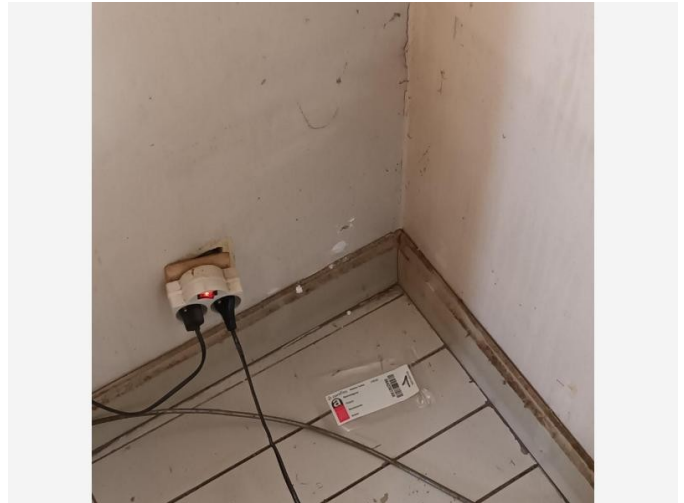
Geen asbest

#	Type	Referentie	Resultaat
2.1	Puntmonster	1 - Pleisterwerk muren	Geen asbest

Beschrijving	1 - Pleisterwerk muren
Omgeving	Binnen
Primaire drager	Binnenwand
Bindmiddel van materiaal	Gips - kalk

<b>Gebondenheid op basis van bindmiddel</b>	Niet-hechtgebonden
<b>Hoeveelheid (oppervlakte - dikte - aantal)</b>	• 85,00 m <sup>2</sup> - 1,00 cm - 1 stuk
<b>Totaal volume</b>	0,85 m <sup>3</sup>
<b>Identificatiemethode</b>	Vaststelling met monstername
<b>Destructieve handeling voor identificatie</b>	Nee
<b>Opmerking</b>	1 staal omdat de ruimte uit slechts 1 kamer bestaat die bemonsterd kan worden. Plafonds zijn in plaatmateriaal.
