Asbestinventarisatetest

Lange Vlierstraat 2/001, 2000 Antwerpen

Attestnummer : 20230405-000335.000

Uitgegeven op : 05.04.2023

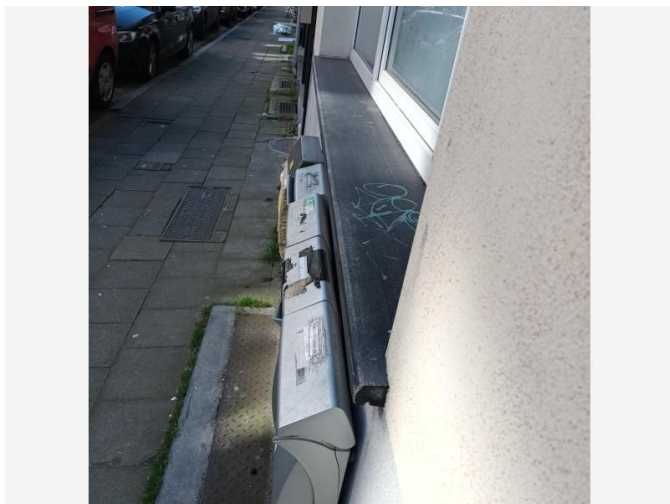
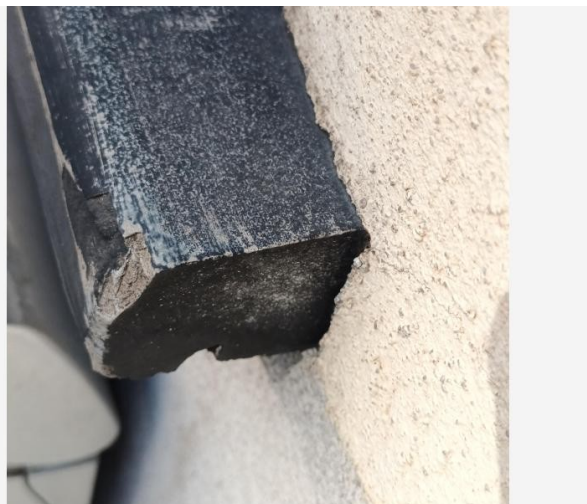
Het asbestmateriaal valt onder de mijlpaal van 2040.

Gebondenheid	Categorie 1: hechtgebonden in oorsprong
Asbestsoort (vezeltype)	Alleen chrysotiel
Asbestconcentratie	Laag (< 50%)
Afschermingsgraad van het gehele materiaal	Geheel of deels vrij aan de buitenlucht
Toestand van het materiaal	Licht beschadigd, licht verweerd. Intact materiaal type Pical – asbestboard of categorie III 'gebondenheid'

Beschrijving	Massal venstertablet
Omgeving	Buiten
Primaire drager	Wandopening verticaal (raam, deur, ...)
Asbestmateriaal	Plaat, paneel, tablet - Type Massal
Bindmiddel van asbestmateriaal	Cement
Gebondenheid op basis van bindmiddel	Hecht
Hoeveelheid (oppervlakte - dikte - aantal)	• 0,45 m ² - 5,00 cm - 1 stuk
Totaal volume	0,023 m ³
Eenvoudig bereikbaar	Ja
Bevestigingswijze	• Verlijmd, ingegoten, versmeerd
Identificatiemethode	Vaststelling zonder monsternamen

- Zorg voor een veilig beheer. Vermijd het beschadigen van het asbestmateriaal. Controleer de toestand jaarlijks op wijzigingen.

- Eenvoudige handelingen: mag via doe-het-zelf of door werknemer(s) met opleidingsattest eenvoudige handelingen
De dorpels kunnen voorzichtig losgebeiteld worden, extra bevochtigen om stof te voorkomen + dragen van de nodige beschermingsmiddelen (mondmasker ffp3, handschoenen, tyvec) verpakken in plastic folie en afvoeren naar het containerpark als hechtgebonden asbestafval.

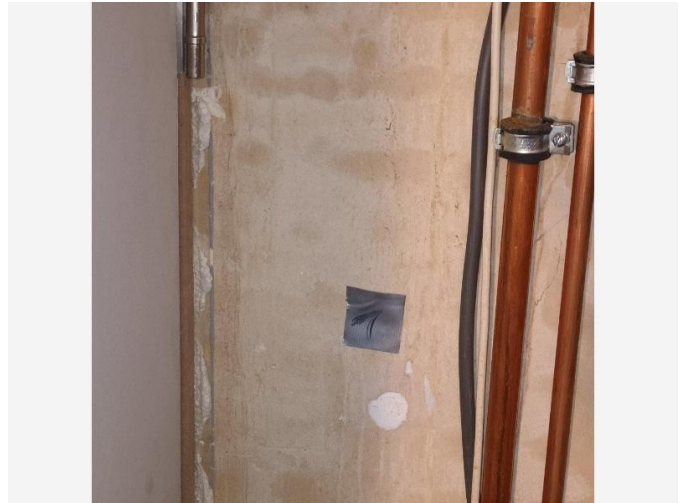
Geen asbest

#	Type	Referentie	Resultaat
2.1	Puntmonster	1 - Pleisterwerk muren glv	Geen asbest

Beschrijving	1 - Pleisterwerk muren glv
Omgeving	Binnen
Primaire drager	Binnenwand
Bindmiddel van materiaal	Gips - kalk

Gebondenheid op basis van bindmiddel	Niet-hechtgebonden
Hoeveelheid (oppervlakte - dikte - aantal)	• 94,00 m ² - 1,00 cm - 1 stuk
Totaal volume	0,94 m ³
Identificatiemethode	Vaststelling met monstername
Destructieve handeling voor identificatie	Nee
