Asbestinventarisatetest

Lange Vlierstraat 2/101, 2000 Antwerpen

Attestnummer : 20230405-000342.000

Uitgegeven op : 05.04.2023

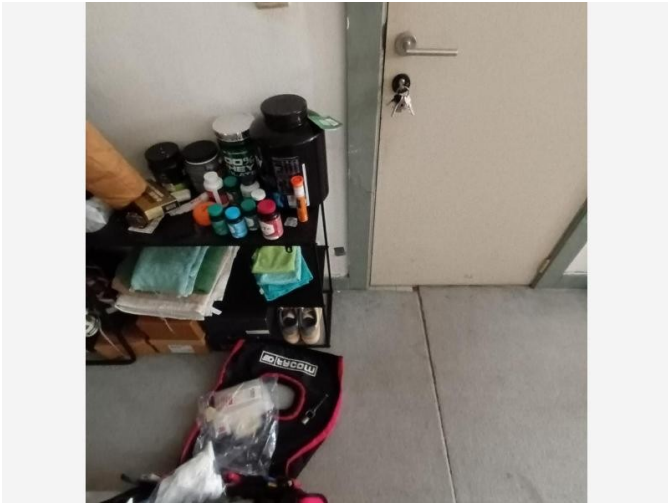
Overzichtsfoto

Geen asbest

#	Type	Referentie	Resultaat
1.1	Puntmonster	2 - Pleisterwerk muren v1	Geen asbest

Beschrijving	2 - Pleisterwerk muren v1
Omgeving	Binnen
Primaire drager	Binnenwand
Bindmiddel van materiaal	Gips - kalk

Gebondenheid op basis van bindmiddel	Niet-hechtgebonden
Hoeveelheid (oppervlakte - dikte - aantal)	• 57,00 m ² - 1,00 cm - 1 stuk
Totaal volume	0,57 m ³
Identificatiemethode	Vaststelling met monstername
Destructieve handeling voor identificatie	Nee
Opmerking	Pleisterwerk maar in één ruimte. Plafond gyproc.
