Asbestinventarisatetest

Lange Vlierstraat 2/301, 2000 Antwerpen

Attestnummer : 20230405-000359.000

Uitgegeven op : 05.04.2023

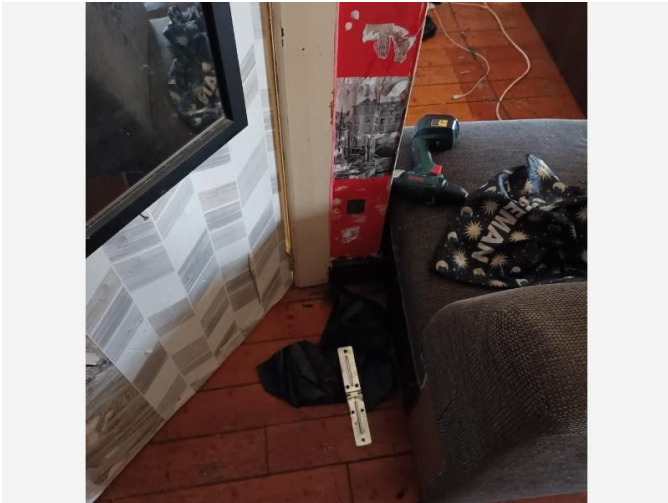
Overzichtsfoto

Geen asbest

Conclusie

Beschrijving	4 - Pleisterwerk muren 301
Omgeving	Binnen
Primaire drager	Binnenwand
Bindmiddel van materiaal	Gips - kalk

Gebondenheid op basis van bindmiddel	Niet-hechtgebonden
Hoeveelheid (oppervlakte - dikte - aantal)	• 57,00 m ² - 1,00 cm - 1 stuk
Totaal volume	0,57 m ³
Identificatiemethode	Vaststelling met monstername
Destructieve handeling voor identificatie	Nee
Opmerking	Slechts één ruimte met pleisterwerk. Plafond in gyproc.

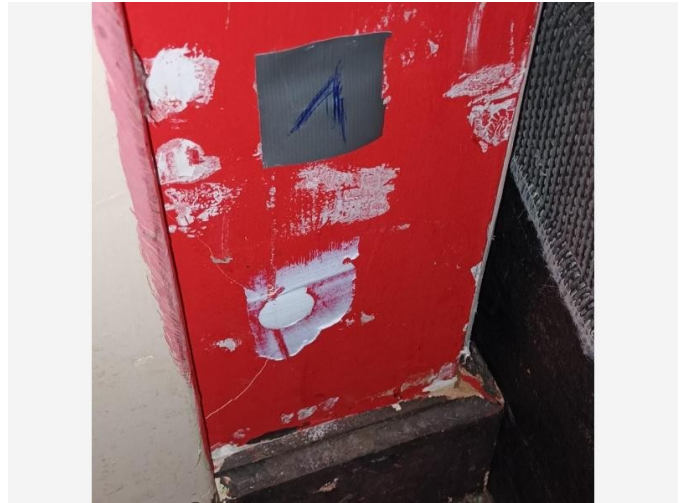
Detailfoto

#	Type	Referentie	Resultaat
1.1	Puntmonster	4 - Pleisterwerk muren 301	Geen asbest
