# Asbestinventarisatetest

Bisschoppenhoflaan 488B, 2100 Antwerpen

Attestnummer : 20240309-000091.000

Uitgegeven op : 09.03.2024

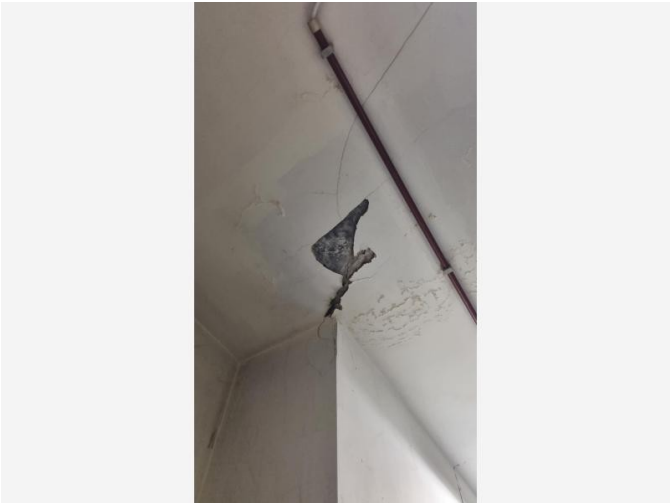
Overzichtsfoto

Detailfoto

Geen asbest

| # | Type | Referentie | Resultaat |
|---|---|---|---|
| 2.1 | Mengmonster | staal 000000286350 | Geen asbest |

| Beschrijving | Bepoistering plafond |
| Bindmiddel van materiaal | Gips - kalk |

| Gebondenheid op basis van bindmiddel | Niet-hechtgebonden |
| Hoeveelheid (oppervlakte - dikte - aantal) | <ul style="list-style-type: none"> <li>• 235,00 m<sup>2</sup> - 1,00 cm - 1 stuk</li> </ul> |
| Opmerking | <p>Alle plafonds in dit inspectiegebied zijn bepleisterd.</p> <p>Zoals omschreven in het OVAM inspectieprotocol, werd er een mengstaal van deze bepleistering genomen ter labo-analyse.</p> |
