# Asbestinventarisatetest

Napelsstraat 31/1, 2000 Antwerpen

Attestnummer : **20240725-000041.000**

# Zone 1: Hoofdgebouw

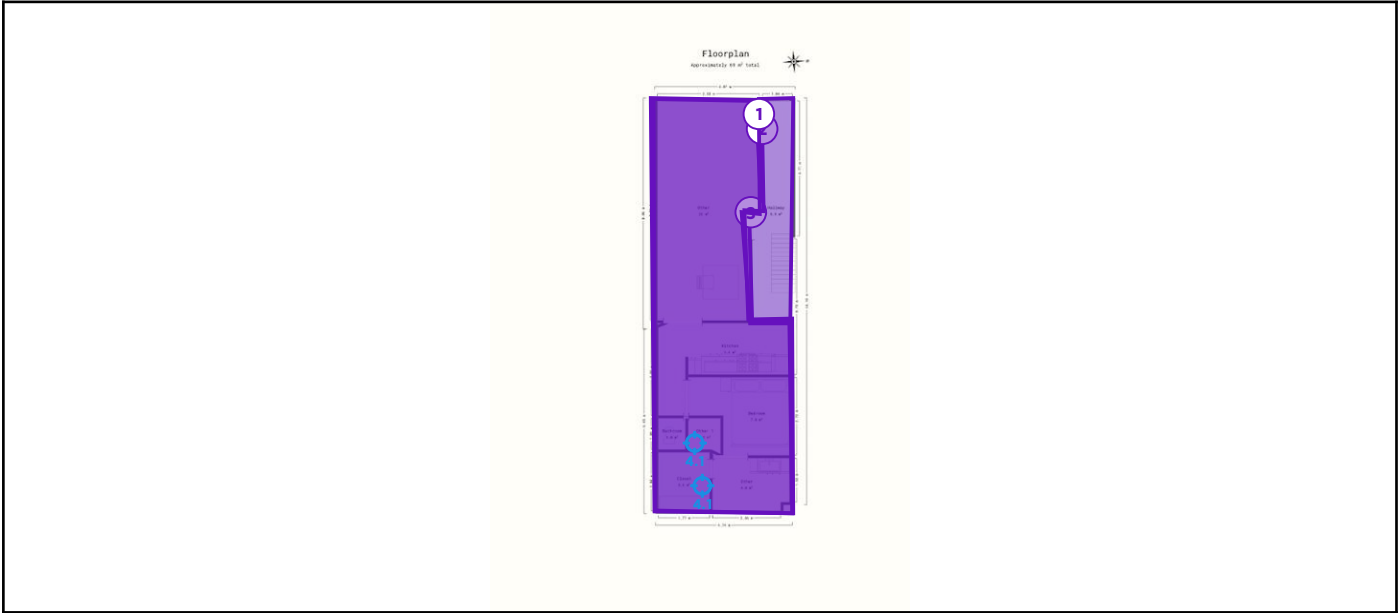
# Plan 1.1: GLV

| Beschrijving | Type | Actie |
|---|---|---|
| 1. Gemene delen niet inbegrepen | Advies | - |
| 2. Valse wanden, | Advies | - |
| 3. Grondige renovatie | Advies | - |
| 4. Pleisterwerk muren | Geen asbest | - |
| 4.1 Code: 1 | Mengmonster | - |

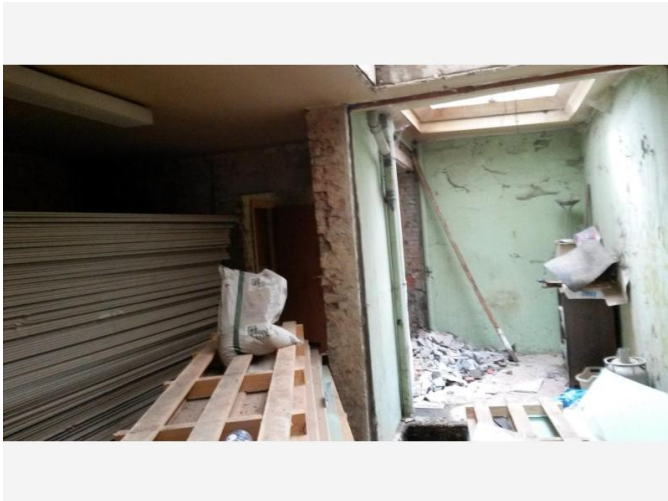
Vrije foto

De volledige binnenschil werd grond gerenoveerd, de eigenaar legt fotos voor waaruit duidelijk blijkt dat alle materialen gestript zijn tot op de blote steen/ vloerplaat derhalve zijn alle badkamers en keuken en technische leidingen van na deze afbraakwerken

| Primaire drager | Volledige binnenschil |
| (Asbest)materiaal | onbekend volledig gestript |
